A DÉSI REFORMÁTUS TEMPLOM

ÍRTA
ENTZ GÉZA

AZ ERDÉLYI MÚZEUM-EGYESÜLET KIADÁSA
KOLOZSVÁR, 1942

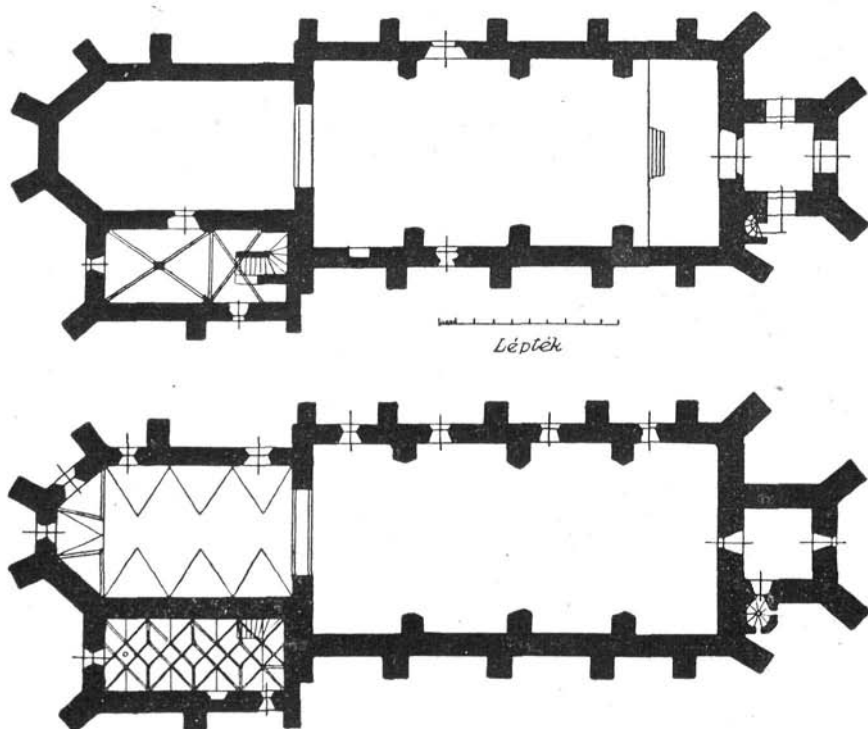
A templom földszinti és emeleti alaprajza (Foerk Ernő felmérése alapján 1913.)²

Az alaprajz három főrészből áll. A tágas hajóhoz nyugaton a négyszögletű torony, keleten a nyolcszög három oldalával záródó szentély csatlakozik. A szentély északi falából ajtó nyílik, mely a két boltszakaszból álló sekrestyébe vezet. Ez az elrendezés a hazánkban szokásos egyhajós templom-típusnak felel meg, mely elsősorban magyar vidékek jellemzője. Hogy ez az egyszerű és áttekinthető alaprajz nemcsak kisebb falusi építkezések sajátja, hanem határozott ízlés kifejezője, azt többek közt a dési templom is bizonyítja. Hiszen méretei három hajós, illetőleg szövevényesebb szerkezetet is megengedtek volna. Az alaprajzon érdekes megfigyeléseket tehetünk. Mindenekelőtt feltűnő a hosszú szentély, mely — plebániáról lévén szó — liturgiailag nem indokolt. Talán nem tévedek, ha e sajátágban a magyar szerzetes, még pedig ferences típus hatását tételeztem fel. Igaz, részletesebb kutatások e téren még hiányzanak, nem tartom azonban lehetetlennek, hogy a nálunk oly kedvelt ferences alaprajz arányai annyira meggyökereszkedtek, hogy ízlést irányító tényezővé alakultak át. Más szóval az elnyújtott szentély nemcsak gyakorlati célt szolgált, hanem egyszersmind esztétikai állásfoglalást is képviselt. A dési templom alaprajza ezt az elgondolást támogatja. Mellette még két szilágysági

A dési alaprajz első pillantásra egységes tervezésre vall. Az épületrészek elrendezése folyamatos, arányai harmónikusak. E látszatnak mégis több megfigyelés ellene mond. Ezek közül leginkább a templom tengelyének elhajlásai tűnnek fel. A szentély elég erősen dél felé toródik s a torony sem esik pontosan a hajó középvonalába. Az alaprajz e sajátsága a felépítésben is kife-

Tovább vizsgálva az alaprajzot, még egy igen érdekes sajátosság ragadja meg figyelmünket. A hajó belső pillérpárjai és külső támpillérei nem egyeznek egymással, amennyiben a hajót négy egyenlő részre osztó pillérpárok a támpillérektől körülbelül egy pillérszélességgel nyugat felé tolnak el. Ez annál meglepőbb, mivel tudjuk, hogy a támpilléreknek éppen az a szerkezeti rendeltetésük, hogy a boltozat nyomását a bordázat közvetítésével viselő belső pilléreket kívülről megtámasszák. Ennek az elvnek teljesen megfelel például a kolozsvári farkas-utcai templom, melyet nem véletlenül említék a dési egyházzal kapcsolatban.¹ A két épületet ugyanis az általánosabb rokonvonásokon kívül éppen a hajó erőteljesen beugró pillérpárjai fűzik szoros szálakkal össze. Rajtuk a tagolás is egyezik: egyszerű, négyszögletes hasáb előtt féloszlop duzzad. Felépítésük faragott kövekből történt. Az egyetlen lényegesebb különbség a fejezet és a lábázat kiképzése. Désen a fejezet elmarad és a késői gótika szellemének megfelelően a bordák különböző magasságokban közvetlenül a pillérekől sarjadnak ki. A lábazatok pedig díszítésekkel ékesek. A farkas-utcai templomban viszont a pilléreket renaissance-os profilú fejezet zárja le.² Lábazatuk síma. Már az elmondottakból is következik, hogy a két templom boltozása összefügg egymással. A három dési pillérpár mellett azonban keleti oldalukon még egy-egy karcsú faloszlopot is látunk. Ezek közül kettőt teljesen a hozzátartozó pillérhez simul, a szentély felé eső utolsó pár attól vagy 30 cm-re eltávolodik. A hajó keleti és nyugati szögletein e faloszlopok egyszerű fejezettel vannak ellátva. A többiről a fejezet hiányzik. Minden egyes faloszlopot a közepén gazdag tagolású gyűrű oszt ketté. Alatta az oszlop teste hengeres, fölötte hasábos. A farkas-utcai templom szentélyét hasonló faloszlopok tagolják azzal a különbséggel, hogy a középgyűrű hiányzik s az egész test hasábos felépítésű. A nyírbátori Báthory-templom faloszlopai viszont valamennyien hengeresek és mivel szobrok számára mintegy két méterre

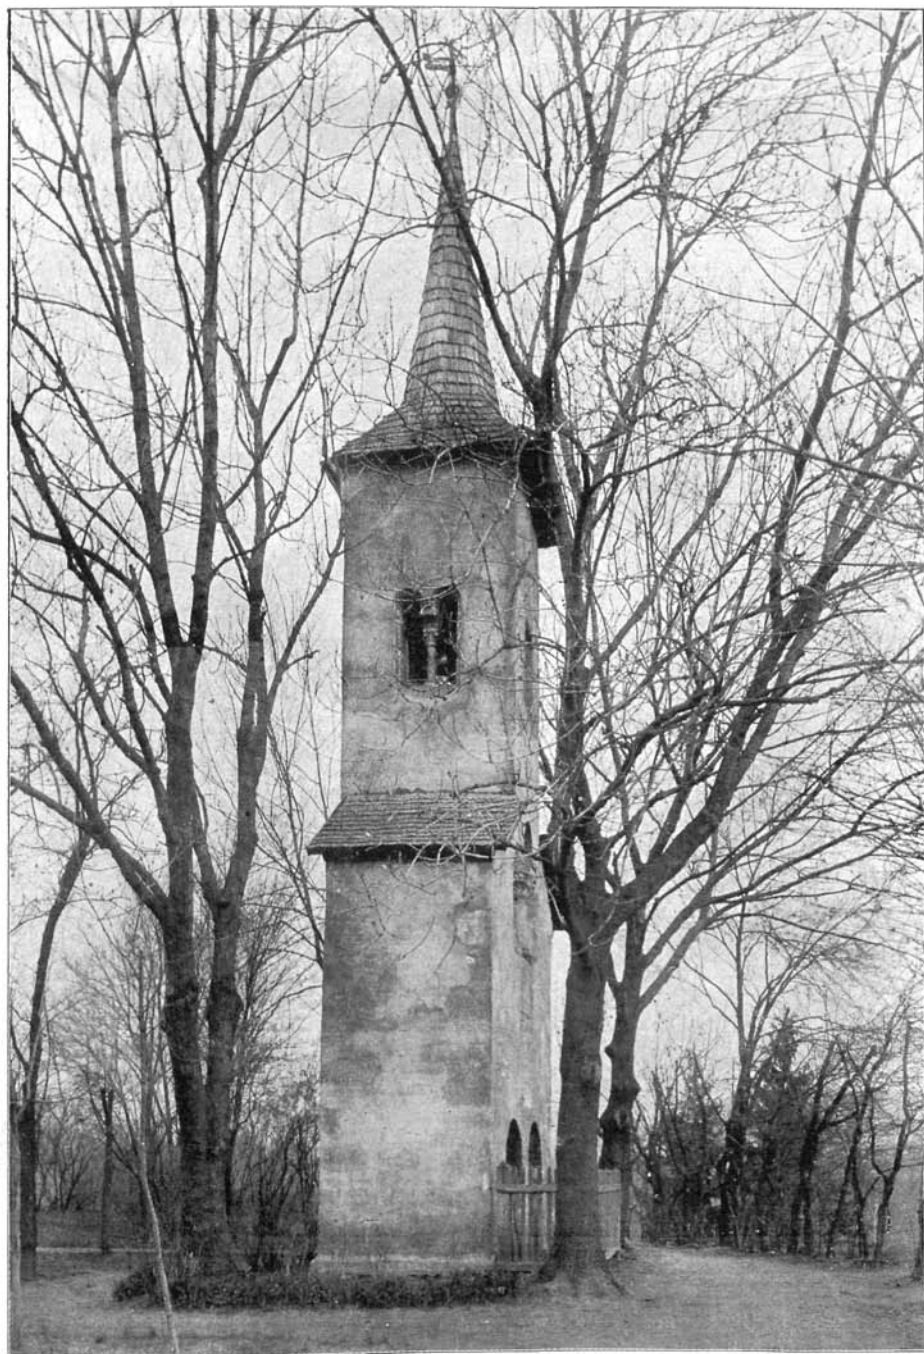
Az óvári torony.

Az első kápolna még az Árpádok idejében épült az Óvárban Szűz Mária tiszteletére. A maradványaiból összeállított torony 1938. november 8-ig állt. Akkor éjjel pusztították el a románok, mivel benne magyar nemzeti ereklyét láttak. Szerencsére több képe maradt fenn.² Homlokzatán másodlagosan elhelyezett, vaskos oszlopfejből ítélve az épület meglehetősen korainak látszik, s már a tatárjárás előtt bizonyosan megvolt. A torony két oldalán szép ikerablakok nyíltak, melyeknek középső, lenyúló ívét bimbós fejezettel ellátott oszlopok tartották. Ezek az oszlopfejek félreérthetetlenül a XIII. századra vallanak. A templom közelebbi leírása ma már lehetetlen, de az egykorú ismert emlékek alapján bizvást egyhajós, félkörívű apszissal lezárt románkori

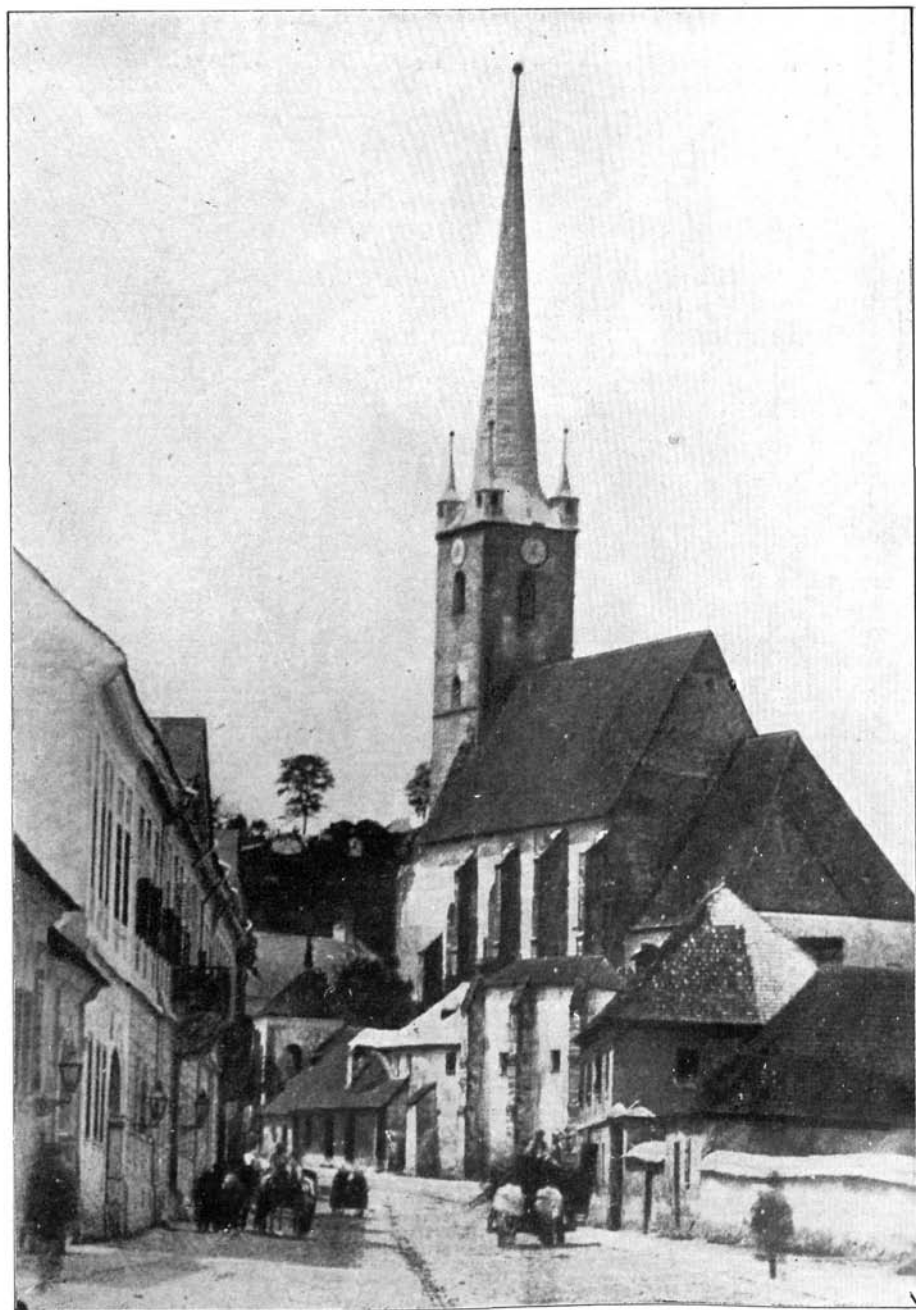
A templom a múlt század végén a régi várfallal.

A templom köré a gyakori török beütések miatt már a XV. század közepén bástyákkal megtűzdelt kőfalat vontak. E fal délkeleti szögletében emelkedett a forrásokban oly gyakran emlegetett Szentlélek-kápolna. Ma már sajnos a fal és a kápolna nyomtalanul eltűnt. Pedig a templom régi fényképének tanúsága szerint a XIX. század végéig mindkettő megviselten bár, de

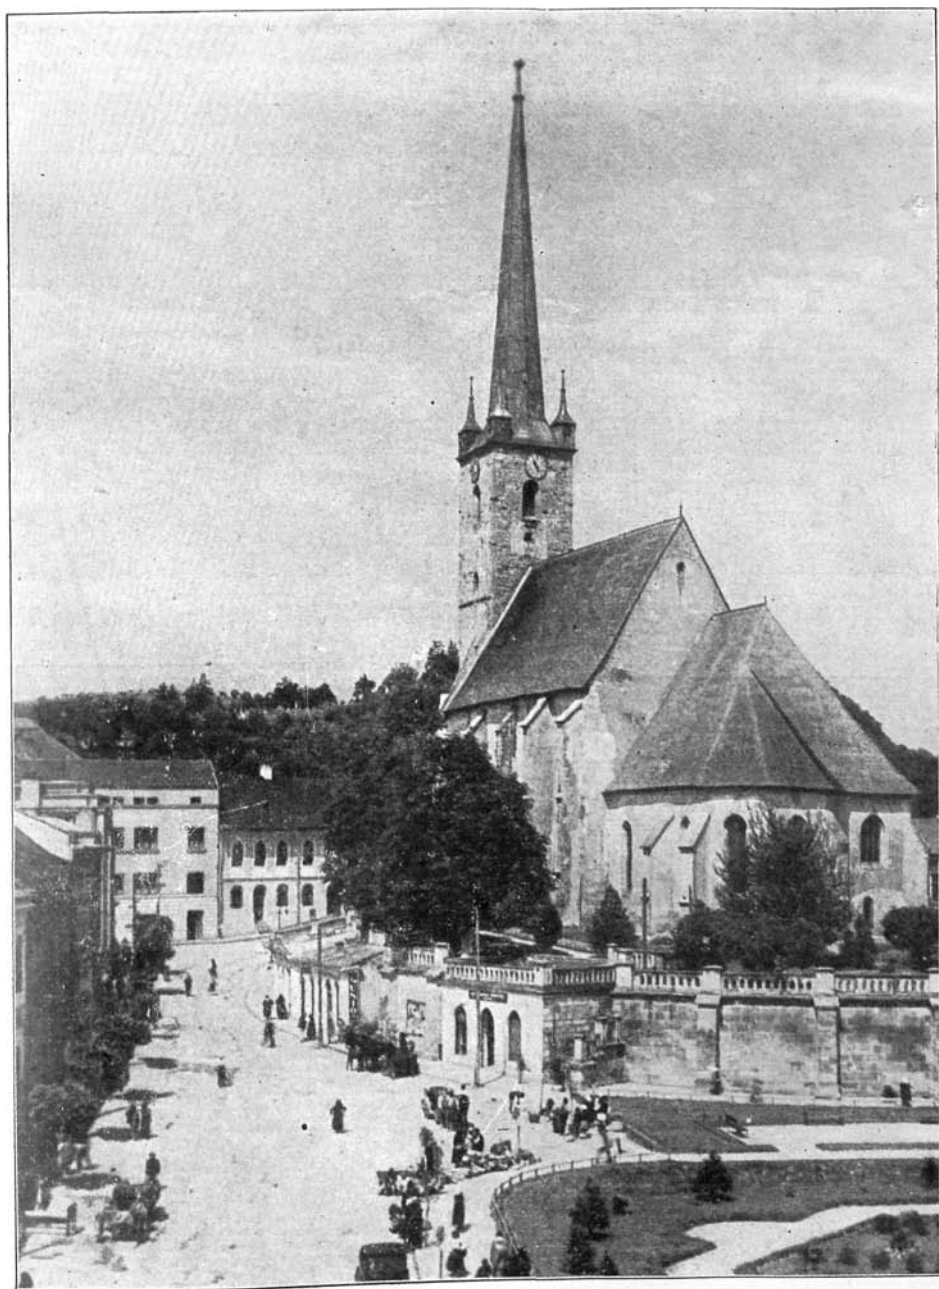
A templom mai képe délkelet felől.

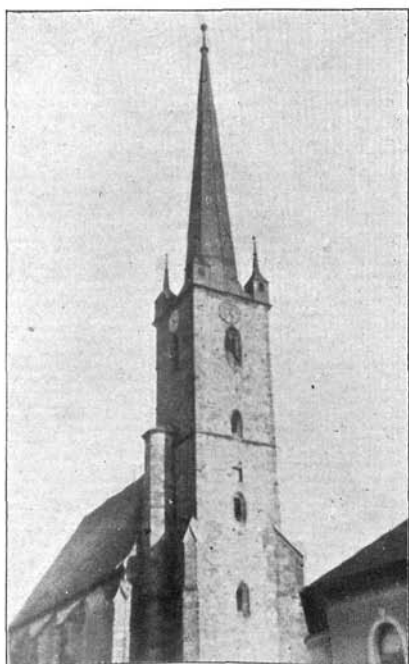
A torony nyugatról.

Külön kell megemlékezni a gyönyörű, karcsú, 72 méter magas toronyról, melynek homlokzati elhelyezése egyhajós templomainknál meglehetősen ritka. Az épület merészen felfelé törő lendülete a toronyban testesül meg. Alighanem a hajóval egyidőben kezdték építeni. Földszintje négyfelé át van törve, tehát a hatalmas test voltaképpen négy köpilléren nyugszik. Nemcsak a nyugati bejáró előcsarnoka, hanem még első emelete is boltozva volt. Innen bejáró vezetett a kórusra. Összesen öt emelet helyeződik egymás fölé. Megközelítésükre a toronyhoz északon hozzáfarrasztott lépcsőtorony szolgál. Csiga-lépcsője faragott kövekből áll. Egyike a legépebb illyenű gótikus emlékeinknek. Az egyes emeletekre (a legfelső kivételével) egyszerű, leszelt ívű, kőkeretes nyílásokon lehet bejutni. A torony, formái után ítélve, 1500-ig bizonyára elkészült. Megjelenésének erősen erdélyi jellegét legfelső, négy világtáj felé tekintő, nagy ablakai, a sudár sisak és ennek tövében elhelyezkedő négy fiatorony adja meg.

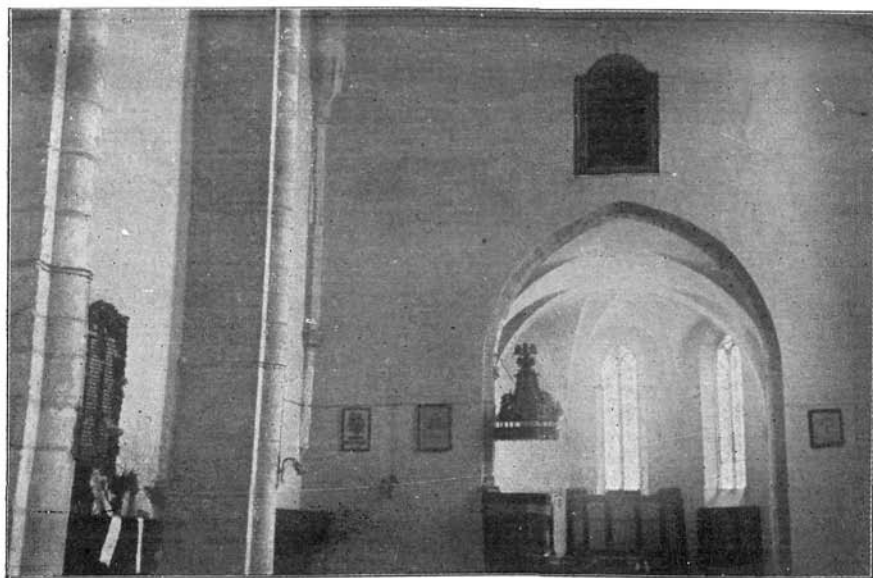
A templom belseje a szentély felé.

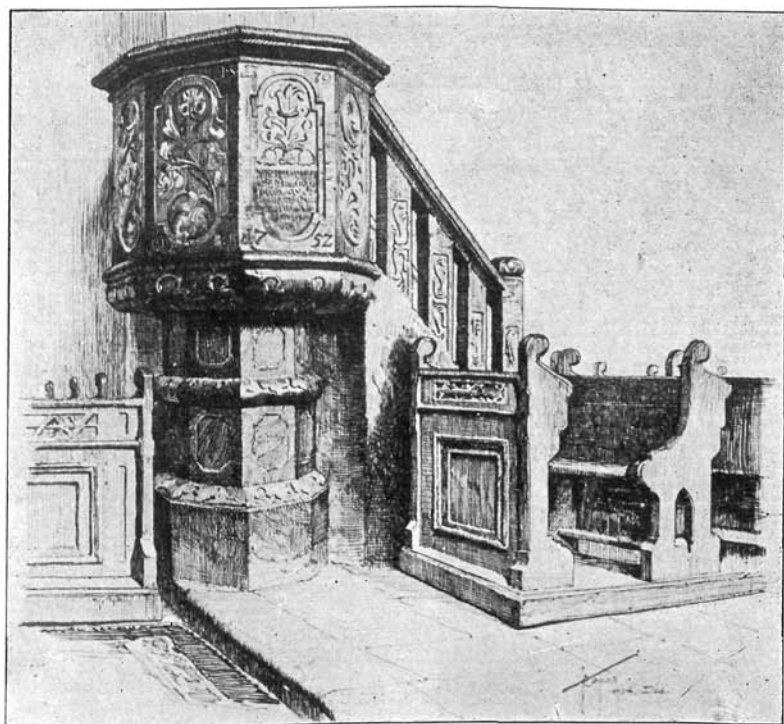
A szószék.

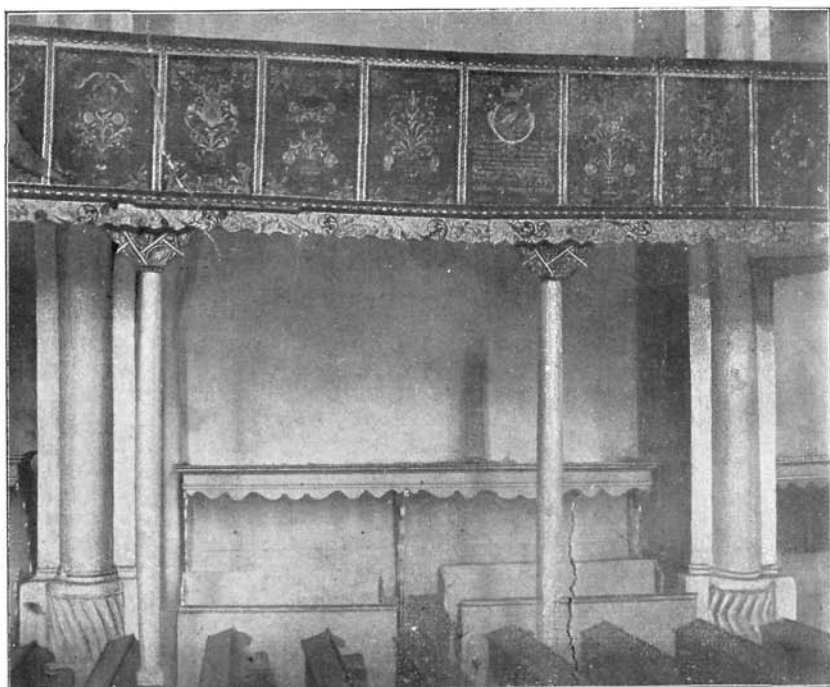
*Az éneklőkarzat egykori felállításában.
(A Műeml. Orsz. Biz. felv.)*

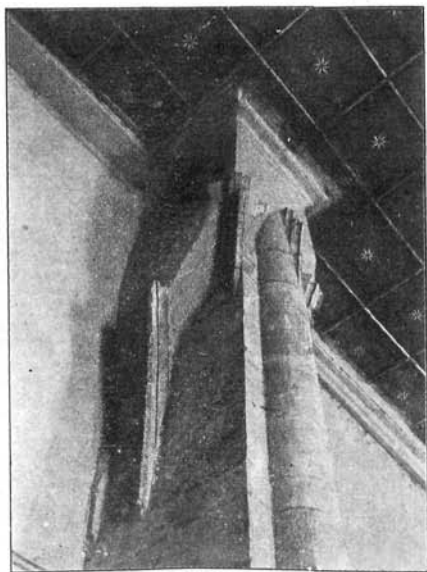
Az északnyugati sarok hajópillére.

megszakadnak, a középső gyűrűs rész is megvan rajtuk mint szobortalapzat.¹ Mindkét megoldás egységesebb és szervezettebb a désinél, mely a kettő között áll és különös megjelenésével némileg bizonytalan benyomást ad. A középén elhelyezett gyűrűk fejezetként hatnak. Szerepük mai alakjukban homályos és szerkezetileg semmiképpen nem indokolt. A hengeres faloszlopok a gyűrű feletti hasábos folytatása is feltűnő s kettős építési időszak látszatát kelti. Ha mármint a faloszlopok elhelyezését figyeljük meg, könnyen rájövünk, hogy a külső támpilléreknek, ha nem is egészen, de mégis megfelelnek. A hajó boltozata nem maradt fenn, a bordák indításai csonkán meredeznek. A pillérek hiányzó részeit rendkívül durván és nehézkesen egészítették ki. Ezeken nyugszik most a lapos famennyezet. A szentély mai boltozata barokkos átalakítás. Formájából meglehetősen valószínűséggel csillagboltozatra következtethetünk. A boltozat lépcsőzetesen faragott gyámköveken nyugszik.

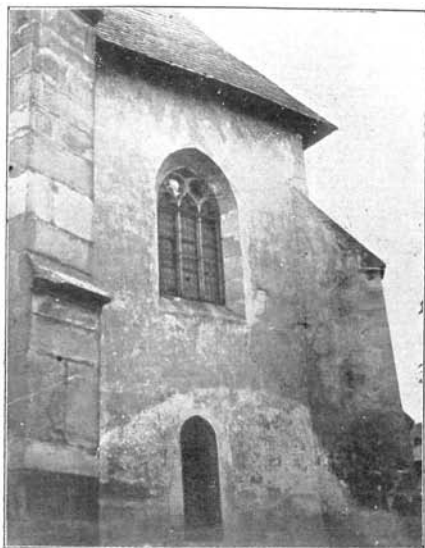
A sekrestye külső képe.

A századforduló termése az emeletes sekrestye és az északi bejáró. Ez utóbbi a maga három rétegű, pálcátagos rendszerével különösen szép látványt nyújt s egyike Erdély legkülönb illyenű emlékeinek. Hasonló, bár egyszerűbb a a sekrestyét a szentéllyel összekötő, ma befalazott ajtó. Sajnos, erősen sérült. A sekrestye külső bejárata leszelt ívű keretet mutat. Maga a sekrestye két emeletre oszlik. Az alsóban keresztboltozattal fedett két boltmezőt találunk. Kettősen hornyolt bordáik hosszúkás profiljai világosan tanuskodnak arról, hogy később keletkeztek, mint a hasonlóan profilált, de zömökebb karzati bordák s a torony előcsarnokának bordái. A keskeny ablak megmaradt körárcsai is a késői gótika szétesőbb formáit tükrözik. A második boltszakasz rövidségét az emeletre való feljárás magyarázza. A mai lépcső új; ezt a régi feljáró helyére elég ügyetlenül építették. A felső terem nagyon kellemes látványt nyújt. Mennyezetét könnyed hálóboltozat fedi, kelet felé pedig háromosztású, gyönyörű széles ablak tekint. E nagy ablak körárcsainak mintáit szóról-szóra megismétli a szilágysági Magyarkecel község bájos kis református temploma hajójának délnyugati ablaka. Különbség csak a faragás finomságában mutatkozik. Ez az azonosság a keceli templom befejezését a XVI. század első negyedére helyezi. — A dési sekrestye emelete a második hajóboltozás előtt készült el. A kettő közötti szoros összefüggésre már rámutattam.

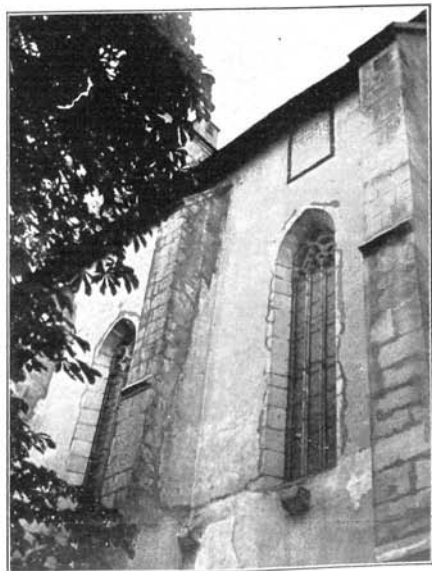
A hajó déli fala.

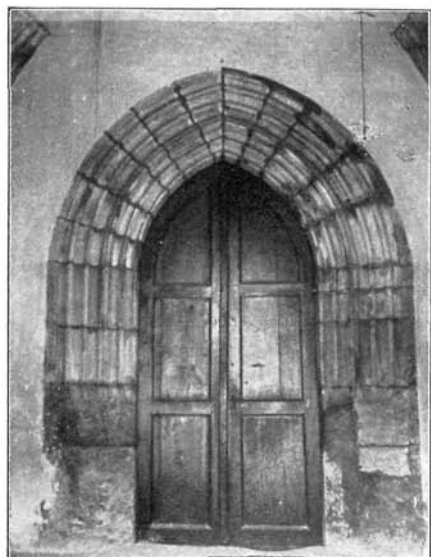
A nyugati bejáró.

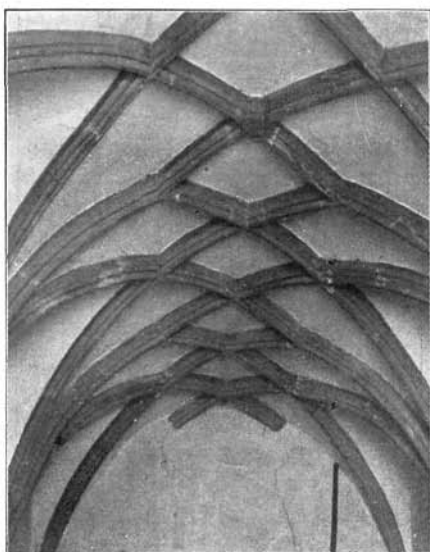
A sekrestye emeletének boltozata.

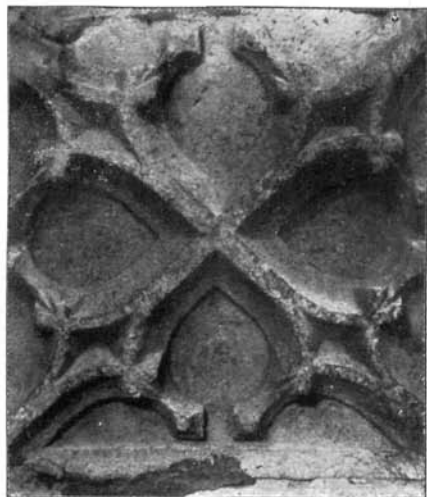
Az egykori kórusmellvéd részlete.

val rokonok, kőrácsaik azonban amazokénál fejlettebbek, plasztikusabbak és igen szép, minden egyszerűségük mellett is változatos halhólyag alakzatokat mutatnak. A déli bejáró felett pompázó háromosztású ablak különösen gazdag díszítésű. A kétosztású hajóablakok kőrácsai emlékeztetnek a nagyfalusi templom hajóablakaira (A dési templom szilágysági kapcsolataira még további példát is fogunk látni). — A déli kapu ugyancsak csúcsíves, de béléte a nyugatiénál mélyebben vág s a körte- és hengertagok ferde bevágásokkal ékített, későgót oszlopszékre futnak. A déli fal részletformái határozottan elütnek a korábbi szentély- és hajórészekről s koruk Mátyás uralkodásának végére tehető. Velük egy időben készült a régi karzat már ismertetett mellvédje is.

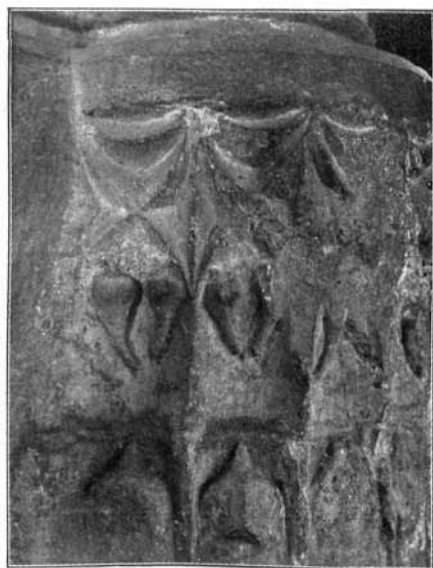
A déli középső hajópillér lábazata.
