# Madarak és légvezetékek

Horváth Márton, Demeter Iván, Bagyura János, Kovács András, Lovászi Péter, Nagy Károly, Szügyi Kálmán és Tóth Péter (2010): Madarak és légvezetékek. Magyar Madártani és Természetvédelmi Egyesület, Budapest. 44 pp.

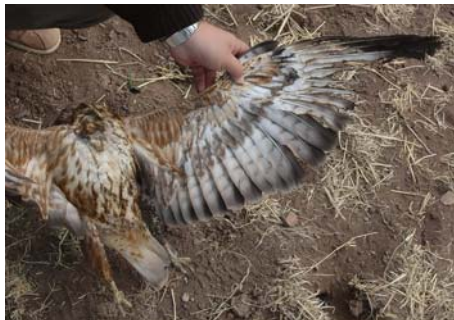
3. fotó: Földzárlat következtében elpusztult pusztai ölyv. Az égési nyomok jól láthatóak a bal szárnyon és lábon (Fotó: Horváth Márton).

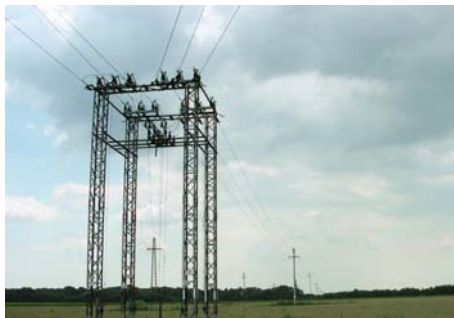
4. fotó: A nyílt élőhelyen futó vezetékszakaszok kapcsoló-, vagy feszítő-fejszerkezetű oszlopai jelentik a legnagyobb veszélyt a madarakra (Fotó: Demeter Iván).

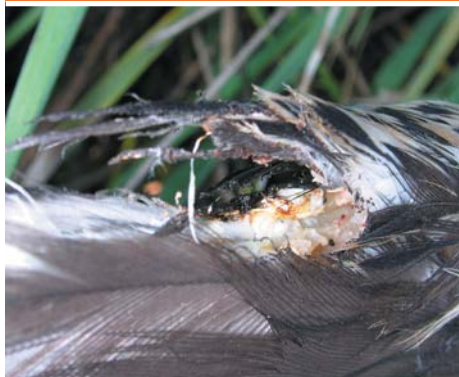
6. fotó: Áram belépésének helye egy egerészölyv szárnyán: nyílt seb és megégett tollak (Fotó: Demeter Iván).

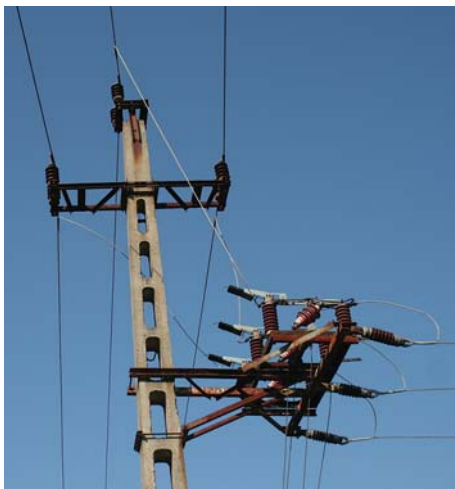
9. fotó: Példa egy összetett fejszerkezetű oszlopra: a tartó-fejszerkezet alatt egy vezetékleágazás van oszlopkapcsolóval (Fotó: Balázs István).

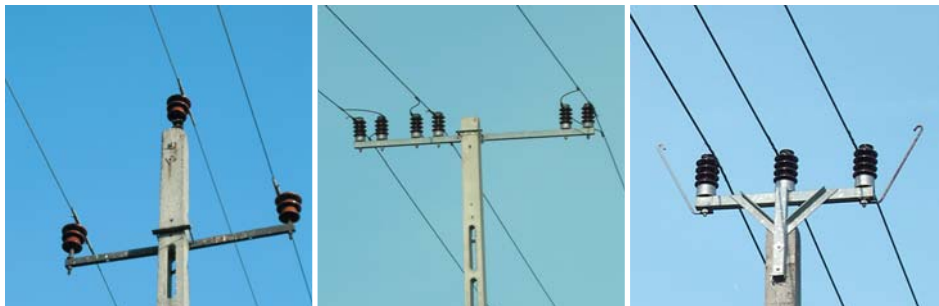
11-13. fotó: Tartóoszlopok: (11) háromszög vezetőelrendezés (ez a leggyakoribb szerkezet); (12) egysíkú vezetőelrendezés ketős felfüggesztéssel; (13) egysíkú, szűkített vezetőelrendezés leesés-gátóval (Fotó: Demeter Iván).

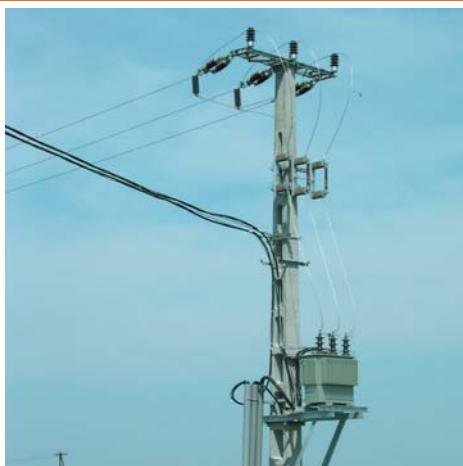
18. fotó: Oszlop transzformátor állomás (OTR) (Fotó: Demeter Iván).

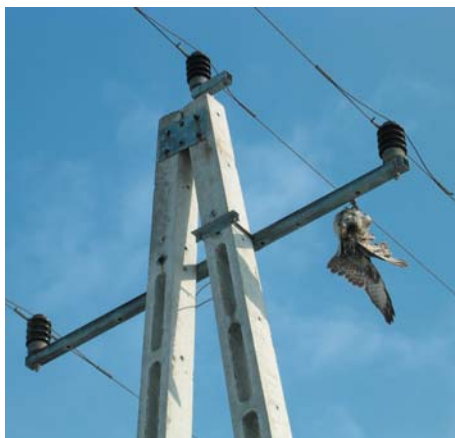
21. fotó: Tartóoszlop keresztkarján lógó áramütött egerészölyv (Fotó: Demeter Iván).

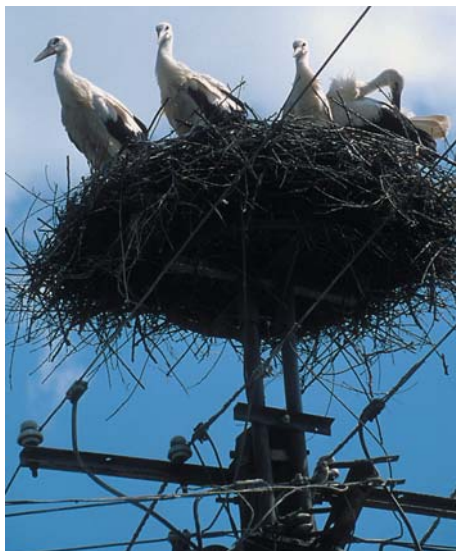
24. fotó: Fehérgólya-család egy magasított fészekben  
(Fotó: Lovászi Péter).

Az 1970-es években a gólyafészkek okozta problémák elhárítására a Madártani Intézet és az áramszolgáltató vállalatok dolgozták ki a fészkek magasításának módszerét. A gyakorlati védelem jelentős lépése volt, amikor a Tiszántúli Áramszolgáltató Vállalat és a Magyar Villamos Művek Tröszt a természetvédelemmel együttműködve kifejlesztette a fészekmagasító-kosarat (24-25. fotó). A gólyavédelem koordinálását 1974-es megalakulása után fokozatosan a Magyar Madártani Egyesület (MME) vette át.

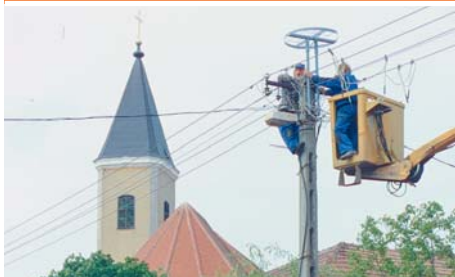
25. fotó: Gólyafészkek-magasító felhelyezése  
(Fotó: Lovászi Péter).

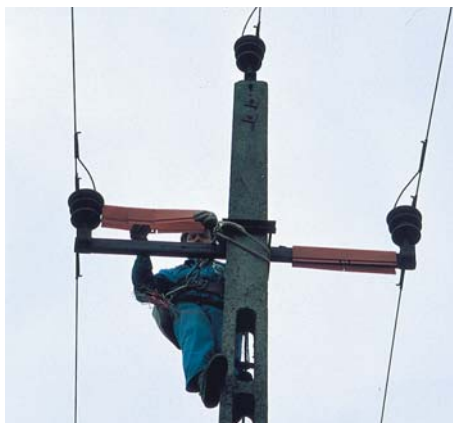
26. fotó: Szigetelő papucs felhelyezése tartóoszlopra  
(Fotó: Bagyura János).

Az MME 1987-ben vette fel a kapcsolatot a hazai áramszolgáltató vállalatokkal, hogy valamilyen megoldást dolgozzanak ki a madarakat tizedelő áramütések visszaszorítására. Többféle megoldás megvitatása után, figyelembe véve a költségeket, hatékonyságot, tartósságot és a tömeggyártás lehetőségét, egy keresztartó-burkolat (ún. „szigetelő papucs”) kifejlesztésére esett a választás, mely az oszlopok földelt keresztartóinak burkolásával megakadályozhatja a madarak által okozott földzárlat kialakulását és így a keresztartóra ülő madarak pusztulását (26. fotó).

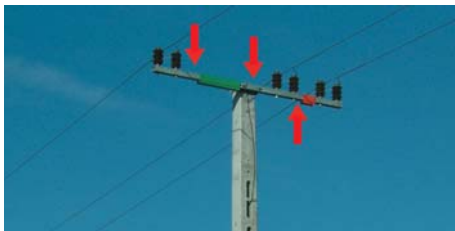
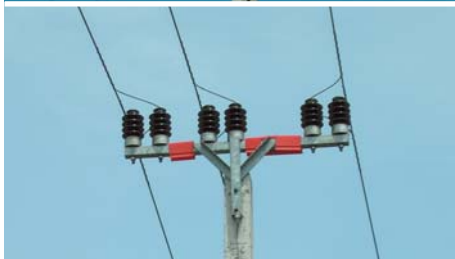
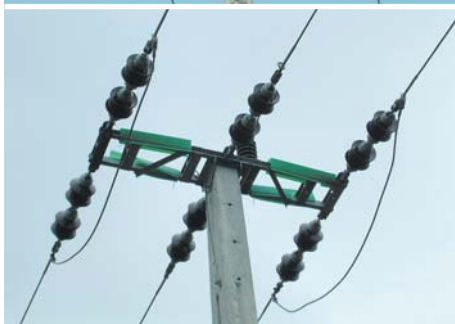
27-29. fotó: Példák a szigetelő papucsok helytelen használatára (Fotó: Demeter Iván).

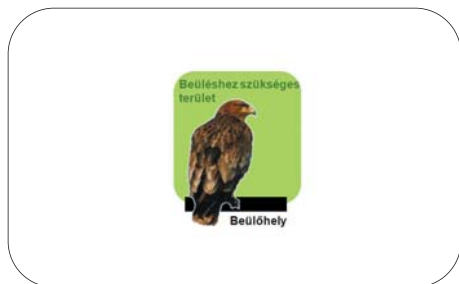
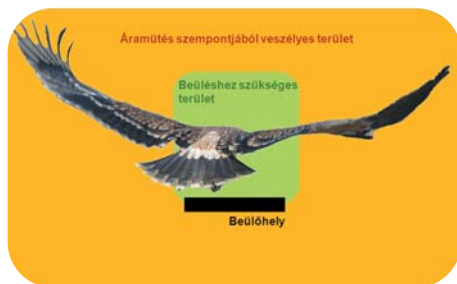
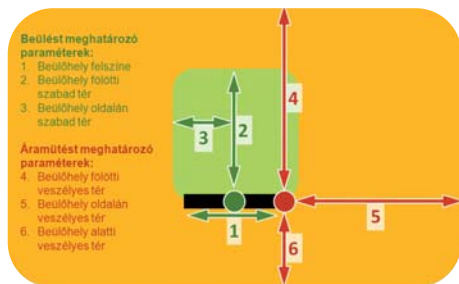
13. ábra: Madarak beüléséhez szükséges (zöld), illetve az áramutés szempontjából veszélyes (narancs) területek elhelyezkedése egy potenciális beülőhely körül  
(Ábra: Horváth Márton).

- ▶ az egyes méretkategóriákba tartozó madarak számára a szerkezetek mely elemei számítanak potenciális beülőhelynek (ld. 13a. ábra zöld területe);
- ▶ beüléskor és felszálláskor a madarak milyen távolságban érinthetik meg a fáziskülönbséggel rendelkező helyeket (ld. 13b. ábra narancssárga területe).

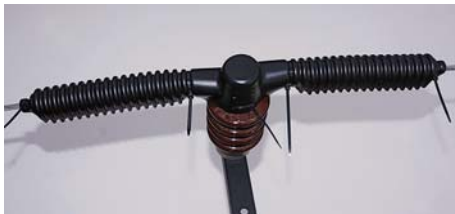
30-32. fotó: Példák a madárvédelmi szempontból megfelelő szigetelő burkolatokra (Fotó:Végh László).

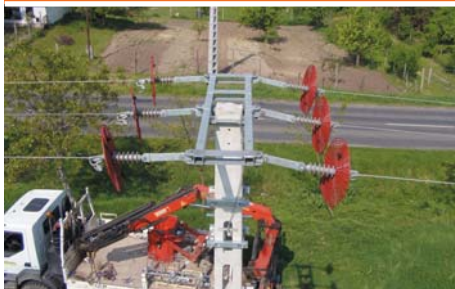
33. fotó: Terelőlemez szerelése feszítőoszlopra (Fotó:EDF-DÉMÁSZ).

- ▶ minden áramkötést az oszlopcsúcs síkja alatt vinni;
- ▶ terelőlap kihelyezése a külső szigetelő utolsó bordaközébe, a vezeték elé (33. fotó);
- ▶ lehetőség szerint a szigetelők soros kettőzése a biztonsági távolság növelése érdekében.

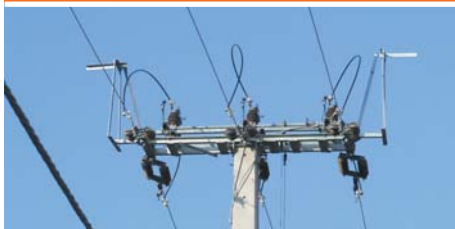
34. fotó: Madarak számára létesített kiülöhely oszlopkapcsolón (Fotó:EDF-DÉMÁSZ).

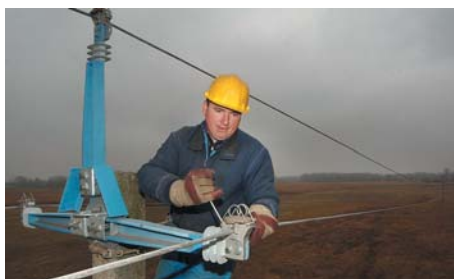
35. fotó: Új típusú, madárbarát epoxigyantából készült tartó-fejszerkezet kihelyezése tesztszakaszon (Fotó:EDF-DÉMÁSZ).

Madárvédelmi szempontból rendkívül pozitívnak tűnő fejlesztés a jelenleg tesztelés alatt levő üvegszálas *epoxi-műgyanta alapanyagú kereszttartó* (35. fotó). A szerkezet nagy előnye, hogy a vezetékek közelében nincs földelt elem, valamint, hogy a vezetékek távolsága is megfelel az elvárásoknak, ezért valószínűleg rendkívül kicsi az áramütés esélye.

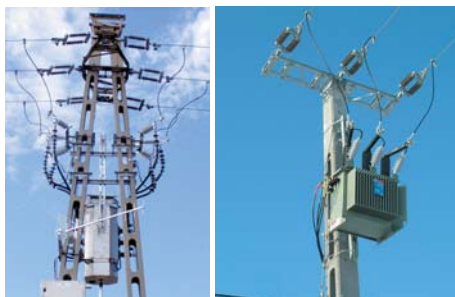
36-37. fotó: Tokozott, oszlopcsúcs alatt elhelyezett távvezérelt oszlopkapcsoló és belső biztosítós OTR állomás (Fotó:EDF-DÉMÁSZ).

Új létesítés vagy csere esetén kizárólag *tokozott oszlopkapcsoló* kialakítással biztosítható a madarak megfelelő szintű védelme (36. fotó). Azokon a helyeken, ahol áramszolgáltatói szempontból nem szükséges, ott a jelentősen olcsóbb távirányítás nélküli tokozott verzió alkalmazható.

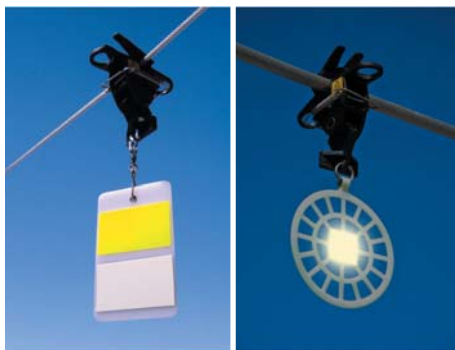
38-39. fotó: Vezetékre szerelhető madáreltérítők két típusa (Forrás: EDF-DÉMÁSZ).

A kiemelt madár-élőhelyeken (elsősorban a tűzok költőterületein, a darvak vonulási helyein és jelentős vízimadár-élőhelyeken) mind a meglévő, mind az új létesítések esetén a légvezetékek láthatóságát növelő, ún. madáreltérítők felszerelése ajánlott (38-39. fotó). Az elmúlt néhány évben több területen történtek madáreltérítő kihelyezések (elsősorban a tűzokvédelmi LIFE-Nature projekt keretében), amelyek hazai eredményességéről még nem áll kellő információ a rendelkezésünkre. Mindazonáltal külföldi példák azt mutatják, hogy a madáreltérítők hatékonyan tudják a nagyobb termetű madarak ütközéses baleseteinek gyakoriságát csökkenteni (pl. Savareno et al. 1996).
