ERDÉLYI REFORMÁTUS TEMPLOMOK  
❖❖ ❖❖  
ÉS TORNÝOK ❖❖ ❖❖

KIADJA AZ ERDÉLYI REF. EGYHÁZKERÜLET IRATTERJESZTÉSE  
KOLOZSVÁRT 1929

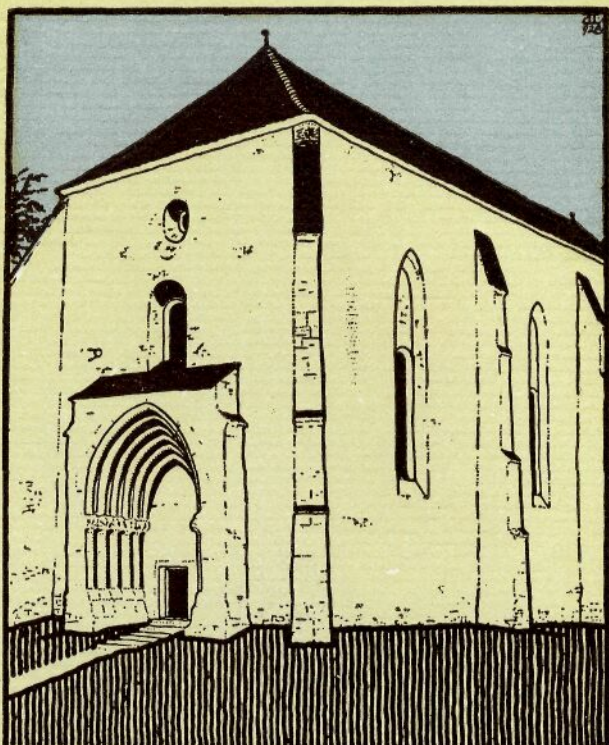
AZ ÓTORDAI REFORMATUS TEMPLOM É

NYUGATI HOMLOKZATA A FŐAJTÓVAL

Az ótordai templom nyugati és északi oldalán levő, szépművű ajtóival a XV. sz. első feléből való. Szentélye már nincs meg, de a templom keleti falában megmaradt boltozatgyámok sejtetik egykori belsejének arányaival lenyűgöző voltát. E templom is erős falakkal volt körülvéve, melyekből ma már csak pár bástyaomladék látható. Erdély történetében sok jelentős mozzanatnak színtere és tanuja ez a templom; falai közt több országgyűlést is tartottak.
