**SZOLNOK-DOBOKA
KÖZÉPKORI MŰVÉSZETI EMLÉKEI**

ÍRTA
ENTZ GÉZA

**AZ ERDÉLYI MÚZEUM-EGYESÜLET KIADÁSA
KOLOZSVÁR, 1943**

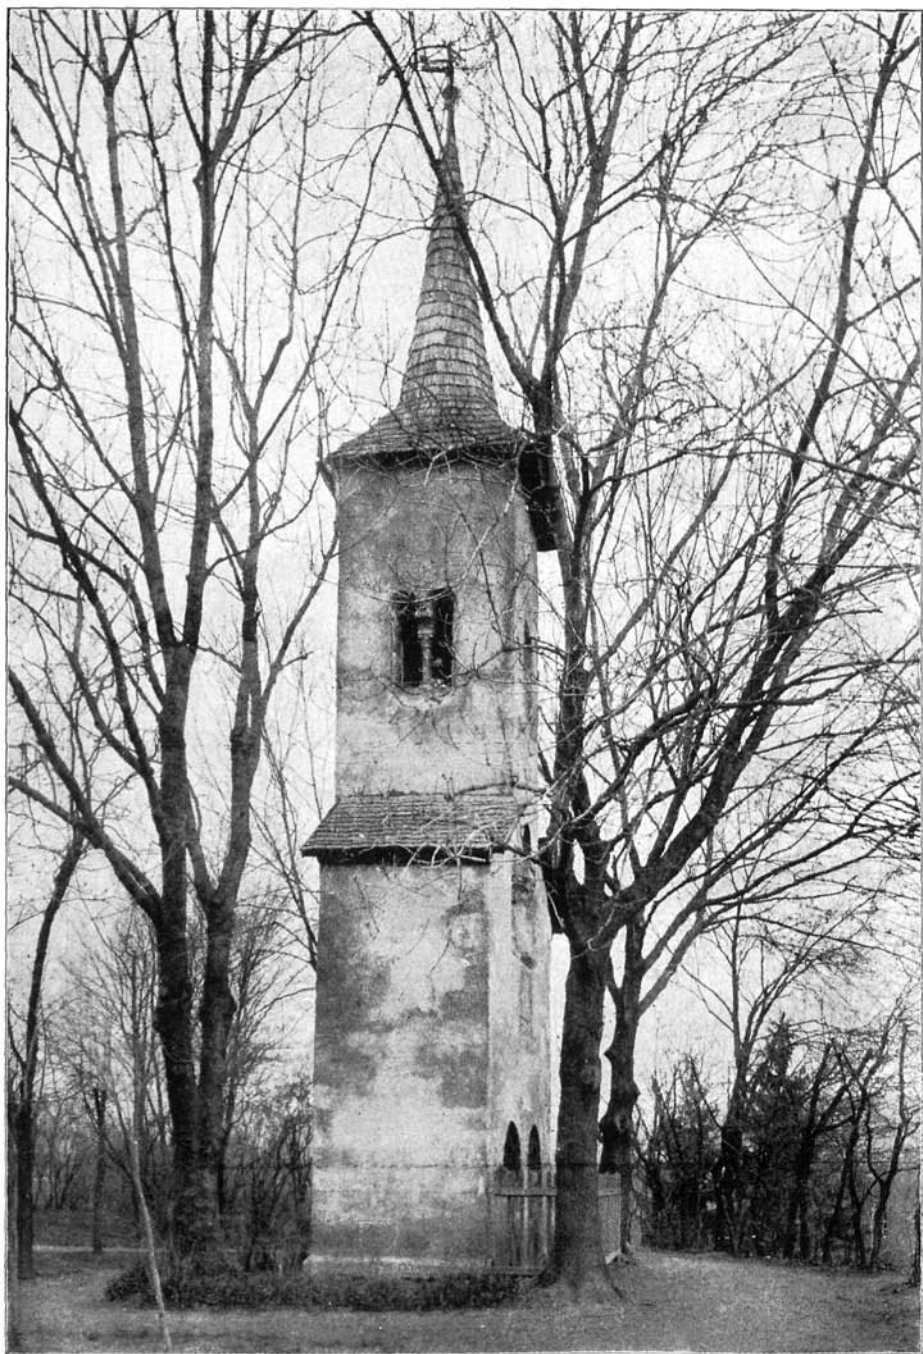
A dési óvári torony.

E műemléket 1938. november 8-án éjjel lerombolták; kővei megsemmisültek.

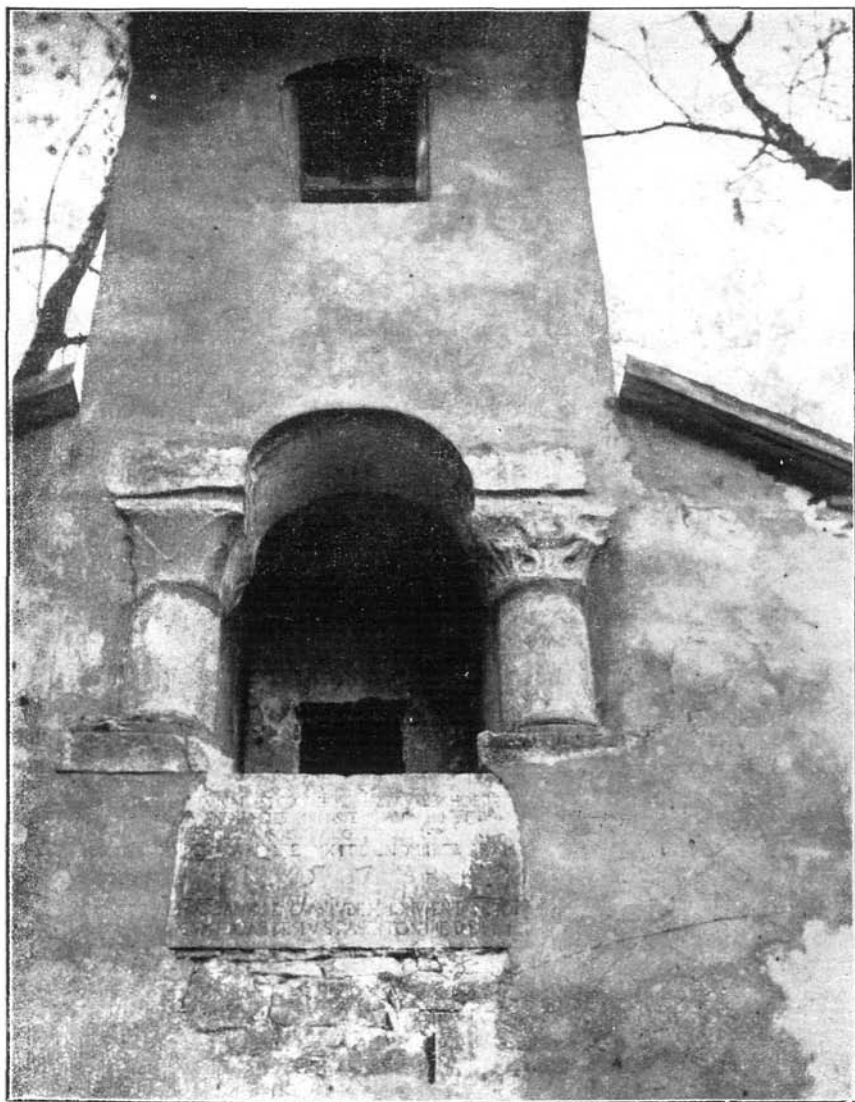
Az Óvári-torony középső része; az ablak-oszlopok XII. századiak.

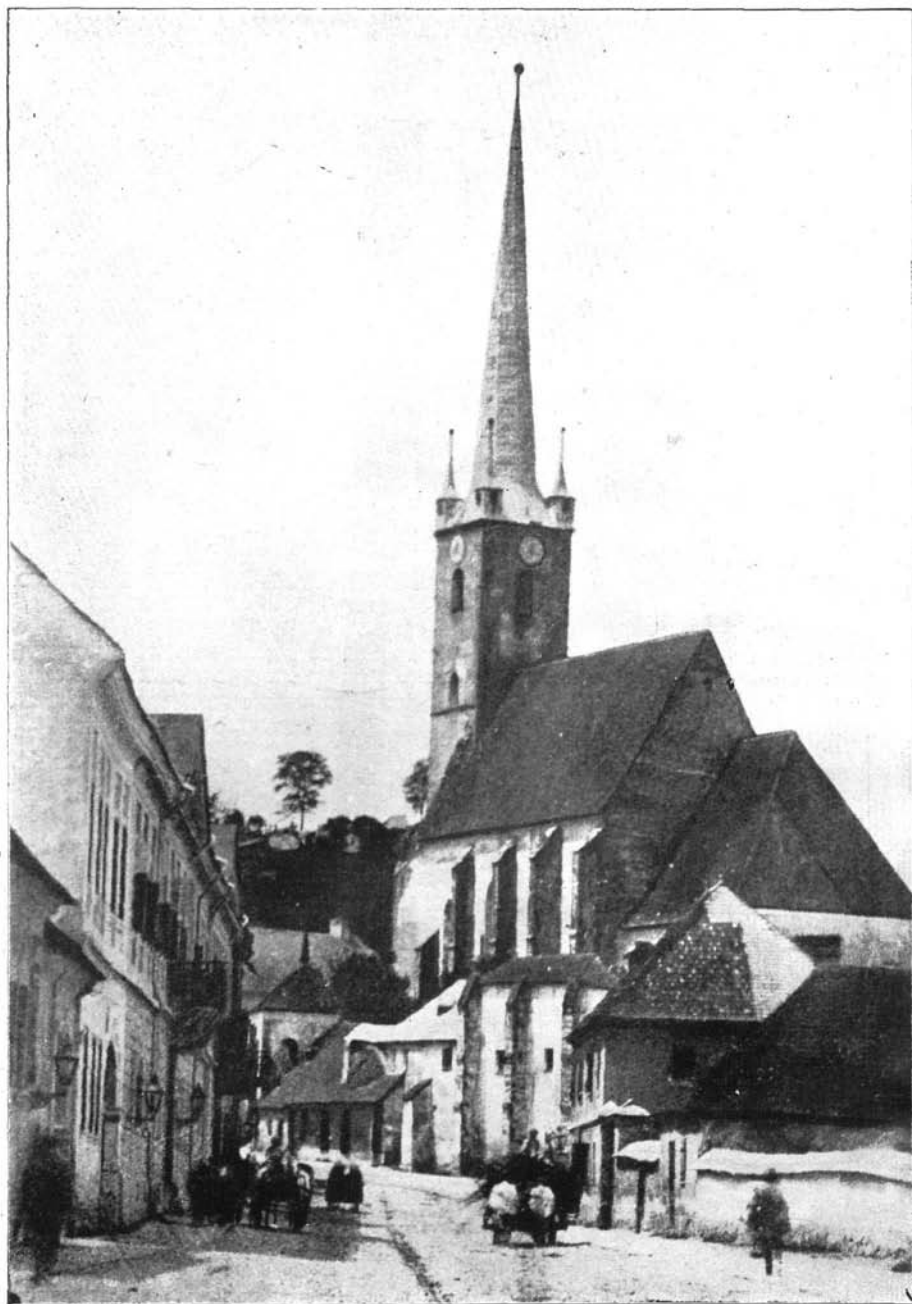
A dési református templom (XV. század vége).

A múlt század végi felvételen látszik a régi várfal egy részlete is.

A tornyos típus legkiválóbb képviselője a dési volt Szent István-plébánia, ma református templom. Ez a XV. századi erdélyi művészet egyik legnagyobb és legszerencsésebb megoldású remeke. Mivel külön tanulmányban bővebben foglalkoztam vele (Erdélyi Tudományos Füzetek, 141. sz.), most csak az általános fejlődés szempontjából szölok róla. Kialakulása a XV. század első harmadától mintegy száz évig tart. Külső és belső hatásának titka a szentély, hajó és torony mes-teri térfűzésében rejlik. Bár méretei a szövevényesebb megoldást is megengedték volna, lényegében követi a már ismertetett vidéki templomok szerkezetét. Benne a magyar ízlésnek megfelelő, magyar földben gyökerező templomépítészet elvei monumentális megfogalmazásban testesülnek meg. Építészetünk páratlan arányvérékére a dési templomnál nehezen találunk szebb bizonyítékot. A dési alaprajzzal

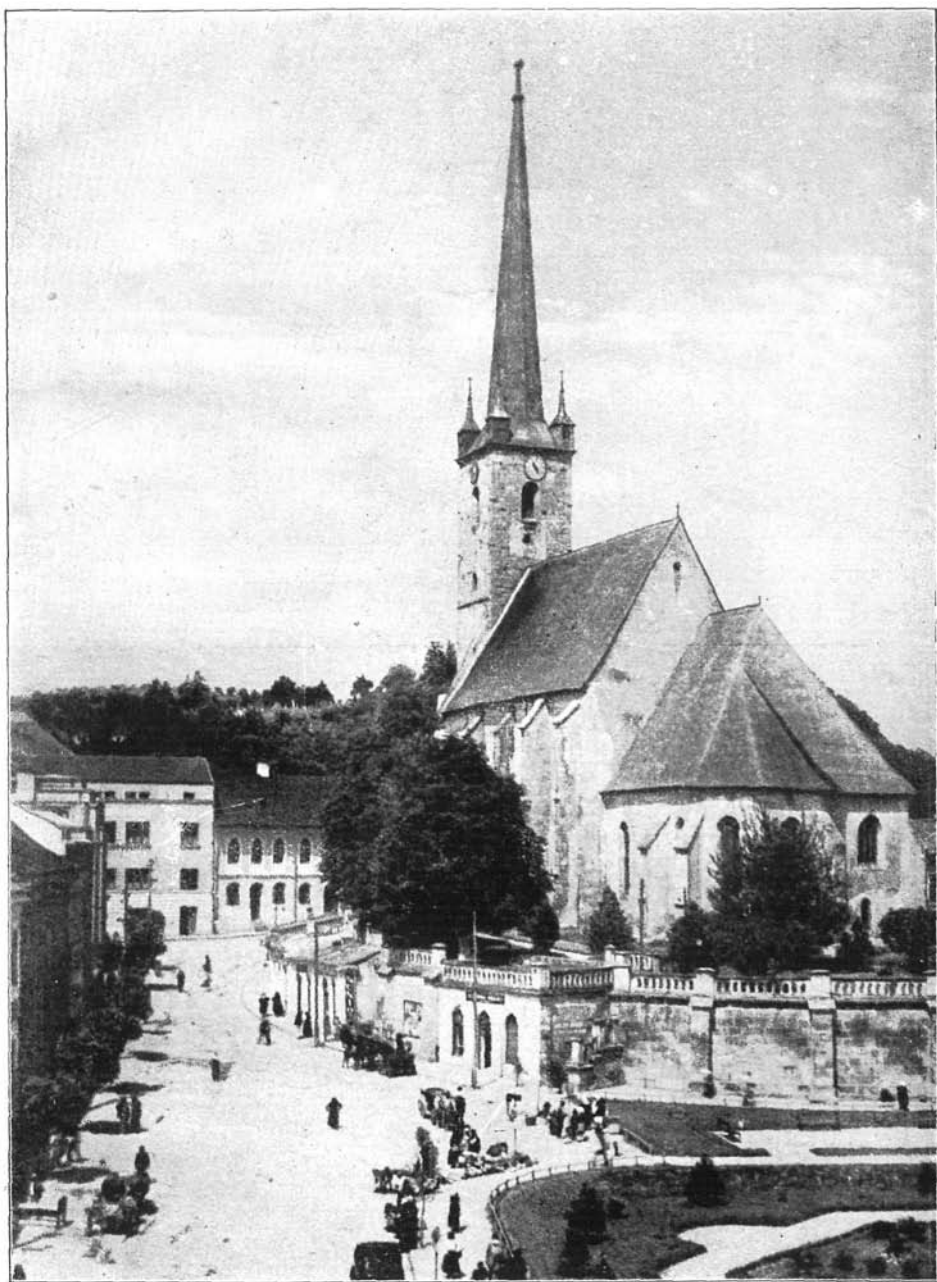
A templom mai képe délkelet felől.

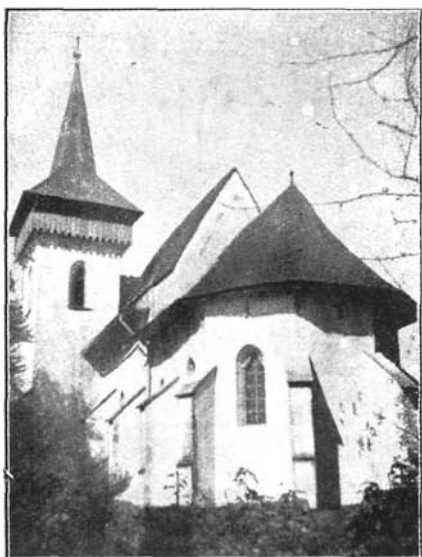
A somkeréki református templom.
XV. század.

Külön kell megemlékeznünk a somkeréki egyházzól, melyet 1333-ban Gombási András fia, Domokos alapított a Boldogságos Szűz Mária tiszteletére. Eredetileg csak hajóból és szentélyből állott. A XV. század folyamán újjáépítették, a hajót megmagasították s délnyugati sarkához zömök, de arányos tornyot forrasztottak. A nyugati homlokzat hatalmas felületeinek szinte zord fensége meglepően oldódik fel a szentély felőli nézet változatos és díszes tagoltságában. Az épület tömegeinek ritmusa ismét a dési példát juttatja eszünkbe.

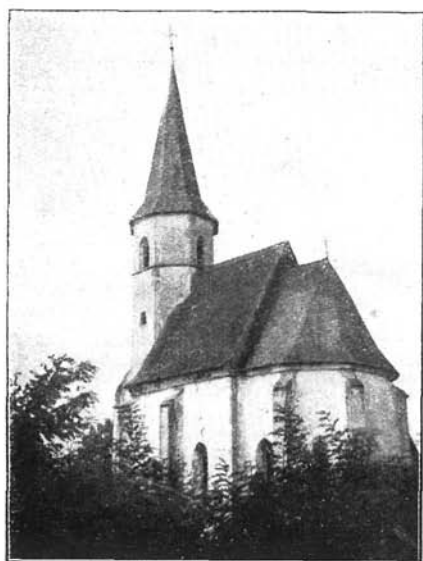
A szentbenedeki Kornis-kápolna.
XVI. század eleje.

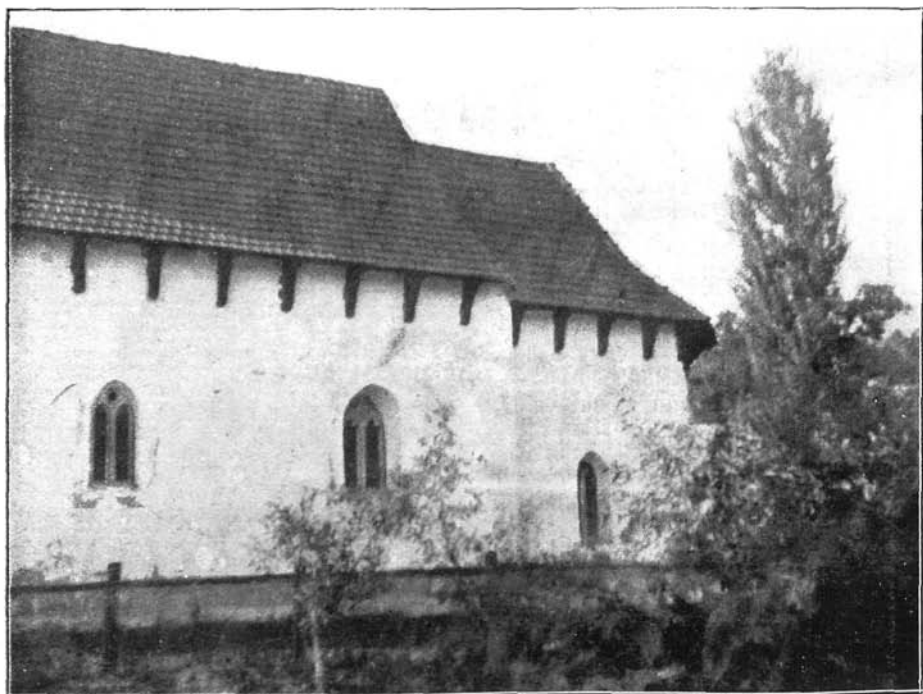
A noszolyi református templom.
XIII–XIV. század.

A gótika előretörése mégsem jelent a falusi építészetben gyökeres változást. Mint említettem, a románkori téralakítás lényegében tovább élt. Különösen az Anjou-korban alig tapasztalunk feltűnő eltérést a régi gyakorlattól. A noszolyi templom pl. mindenben a XIII. századi hagyományok nyomán jár. Egyedüli eltérés a sokszögű szentélyzáródás és az ablakok csücsíves, kórácsos alakítása. Ezt tapasztaljuk Mezőveresegyházaán, sőt több XV. századi templomnál is (Vice, a rombadőlt Szeszárma). A gótika korában is két alaprajzi típus uralkodik: az elsőnél a hajóhoz sokszögzáródású szentély járul, a másodiknál ezen kívül a homlokzati torony is megtalálható. Végeredményben mindkét térfűzés románkori alapvetésre megy vissza. Az, hogy hatásuk mégis gazdagabb, könnyedebb, az új stílus megváltozott törekvéseivel és szellemével magyarázható. A formák megnyúlása, a szövevényesebb szerkesztések, a boltozat és a dúsabb díszítés alkalmazása: valamennyi a gótikának lényeges vonása, mely friss vérkeringést hozott és a művészi ízlés elevenebb liktetését vonta maga után.

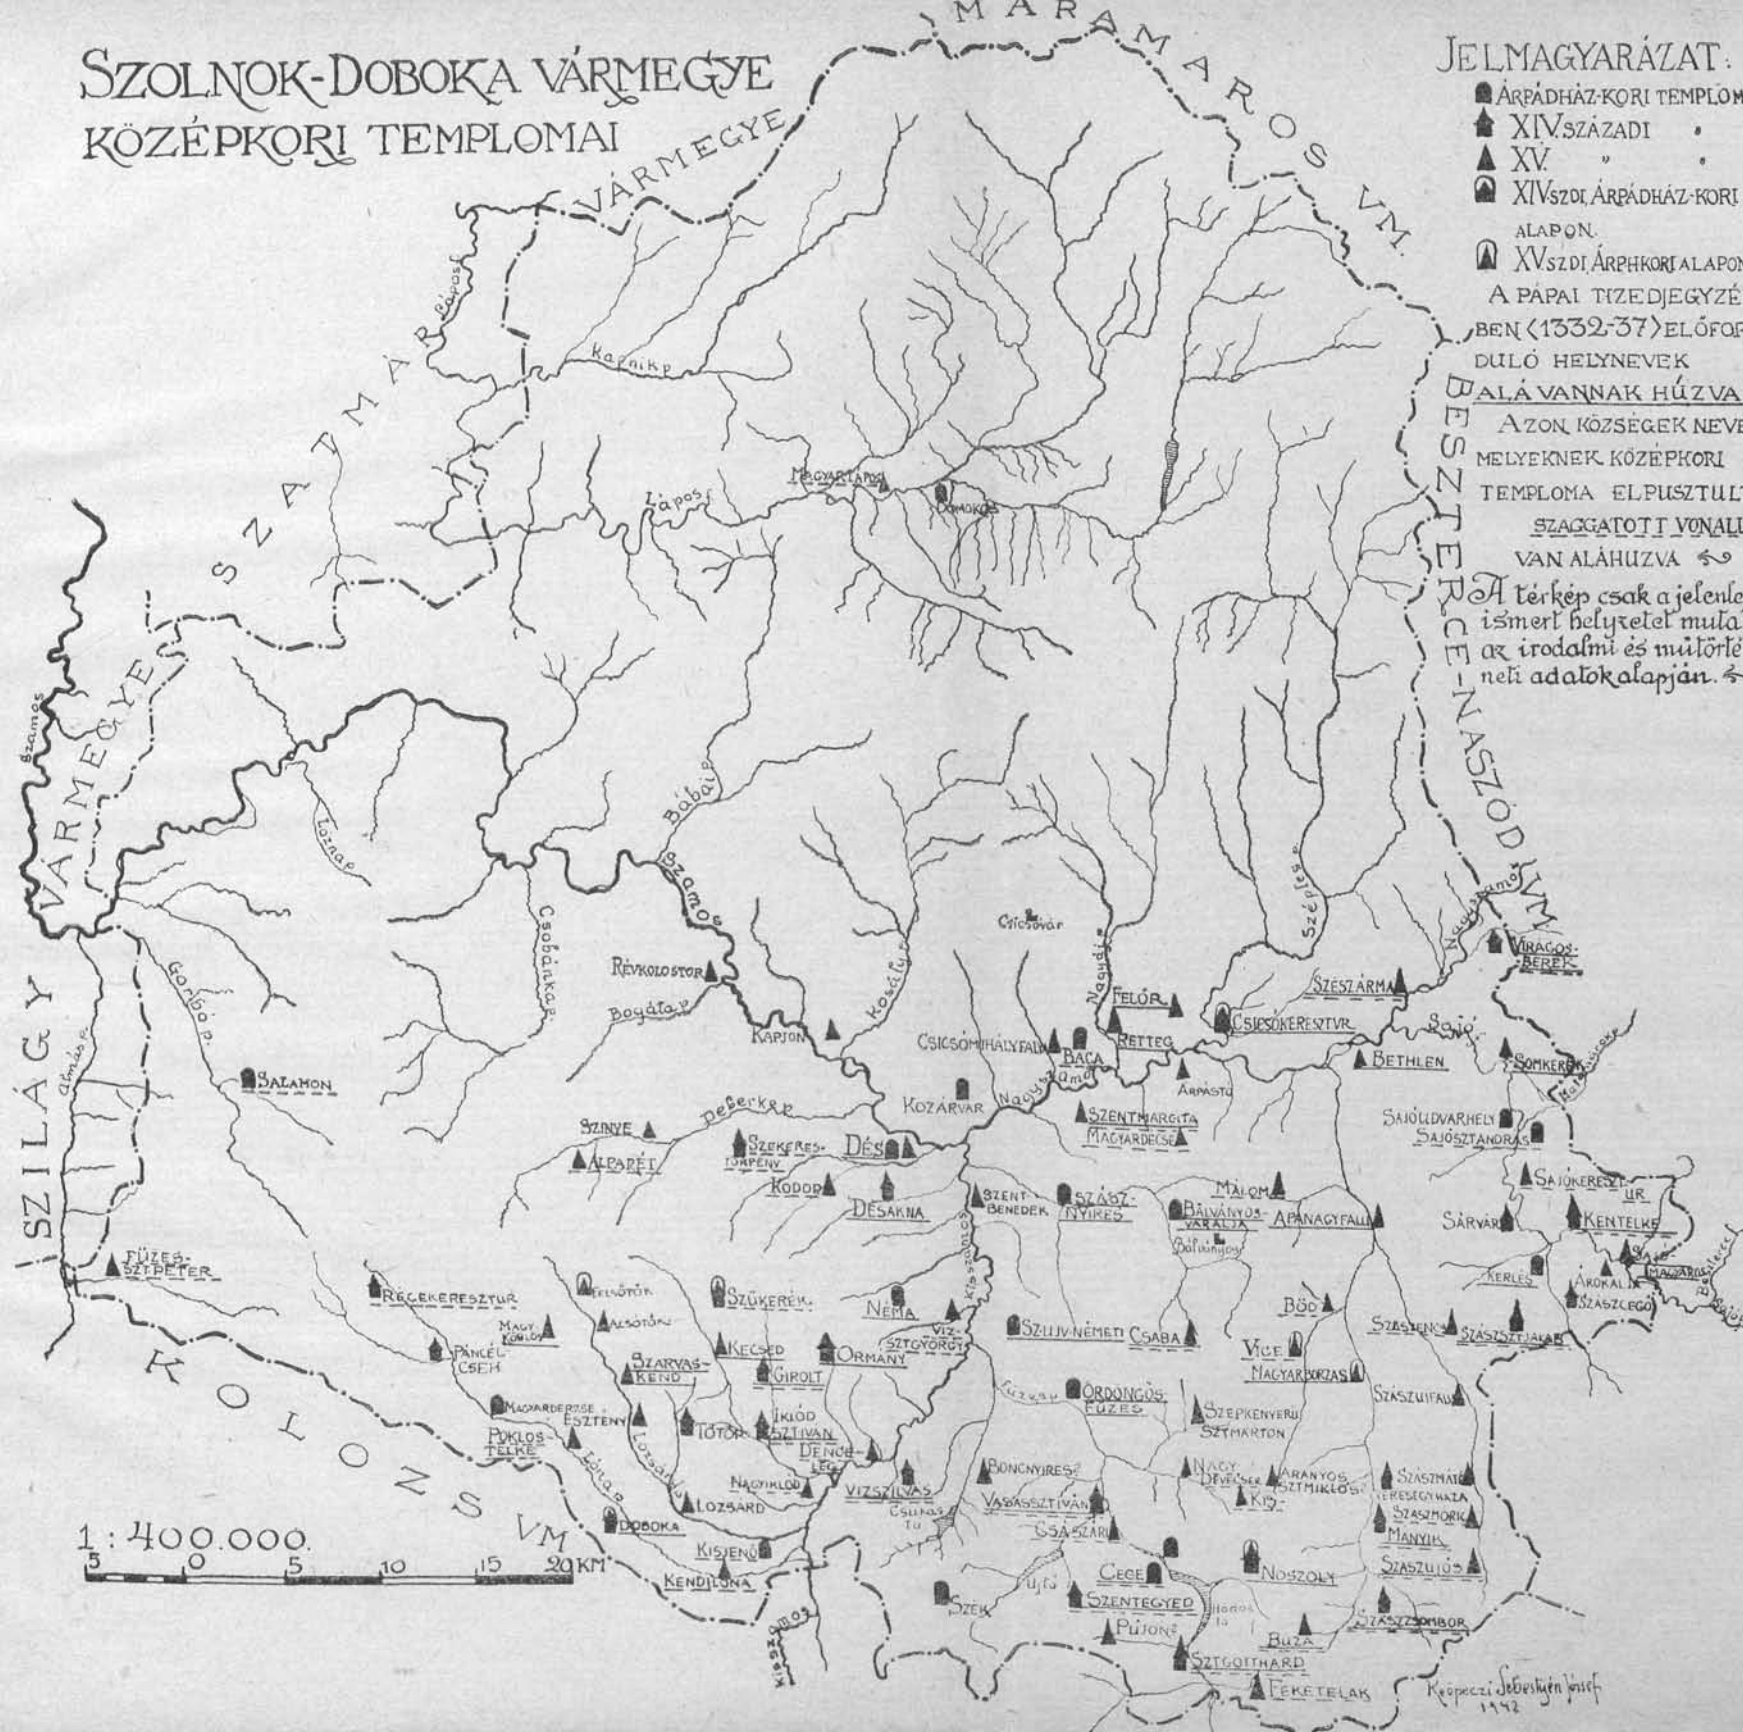
SZOLNOK-DOBOKA VÁRMEGYE KÖZÉPKORI TEMPLOMAI

A térkép csak a jelenleg ismert helyzetet mutatja az irodalmi és műtörténeti adatok alapján.

Ha mind a forrásokban említett, mind pedig a ma is meglévő szolnok-dobokai templomokat térképre vetítjük, hozzávetőlegesen elénk rajzolódik a vármegye középkori településének képe. A település súlypontja a két Szamos, valamint a Sajó folyó völgyeire esett. Innen húzódtak fel később a települők a patakok mentén. A déli fél sűrűségével szemben az északi hegyes, szűkebb völgyektől átszabdalt részen alig akadunk középkori templomra (Magyarláros, Domokos).¹ A templomok lerögzítése természetesen nem mutatja a település egészen pontos képét, csak annak arányait érzékelteti. A megye területét a magyarság már a X. század folyamán megszállotta (honfoglaláskori lelet Magyardécsén) s a gyepüvonal lassú kitolódása következtében a termékeny völgyeket a XIII. századig teljesen kitöltötte. A félköríves stílus tehát az északi hegyes vidék kivételével mindenütt nyomot hagyott. Az 1332 és 1337 között a pápai tizedjegyzékben szereplő templomok jó részének keletkezését legalább is a XIII. századra kell tennünk. Közöttük természetesen akadhatnak fából készült építmények is, de ezek a megmaradt emlékek tanúsága szerint az egyházak összességének bizonyára csak kisebb hányadát tették ki.
