**MONUMENTA HISTORICA
BUDAPESTINENSIA VIII**

**A BUDASZENTLŐRINCI
PÁLOS KOLOSTOR**

Das Paulinerkloster von Budaszentlőrinc

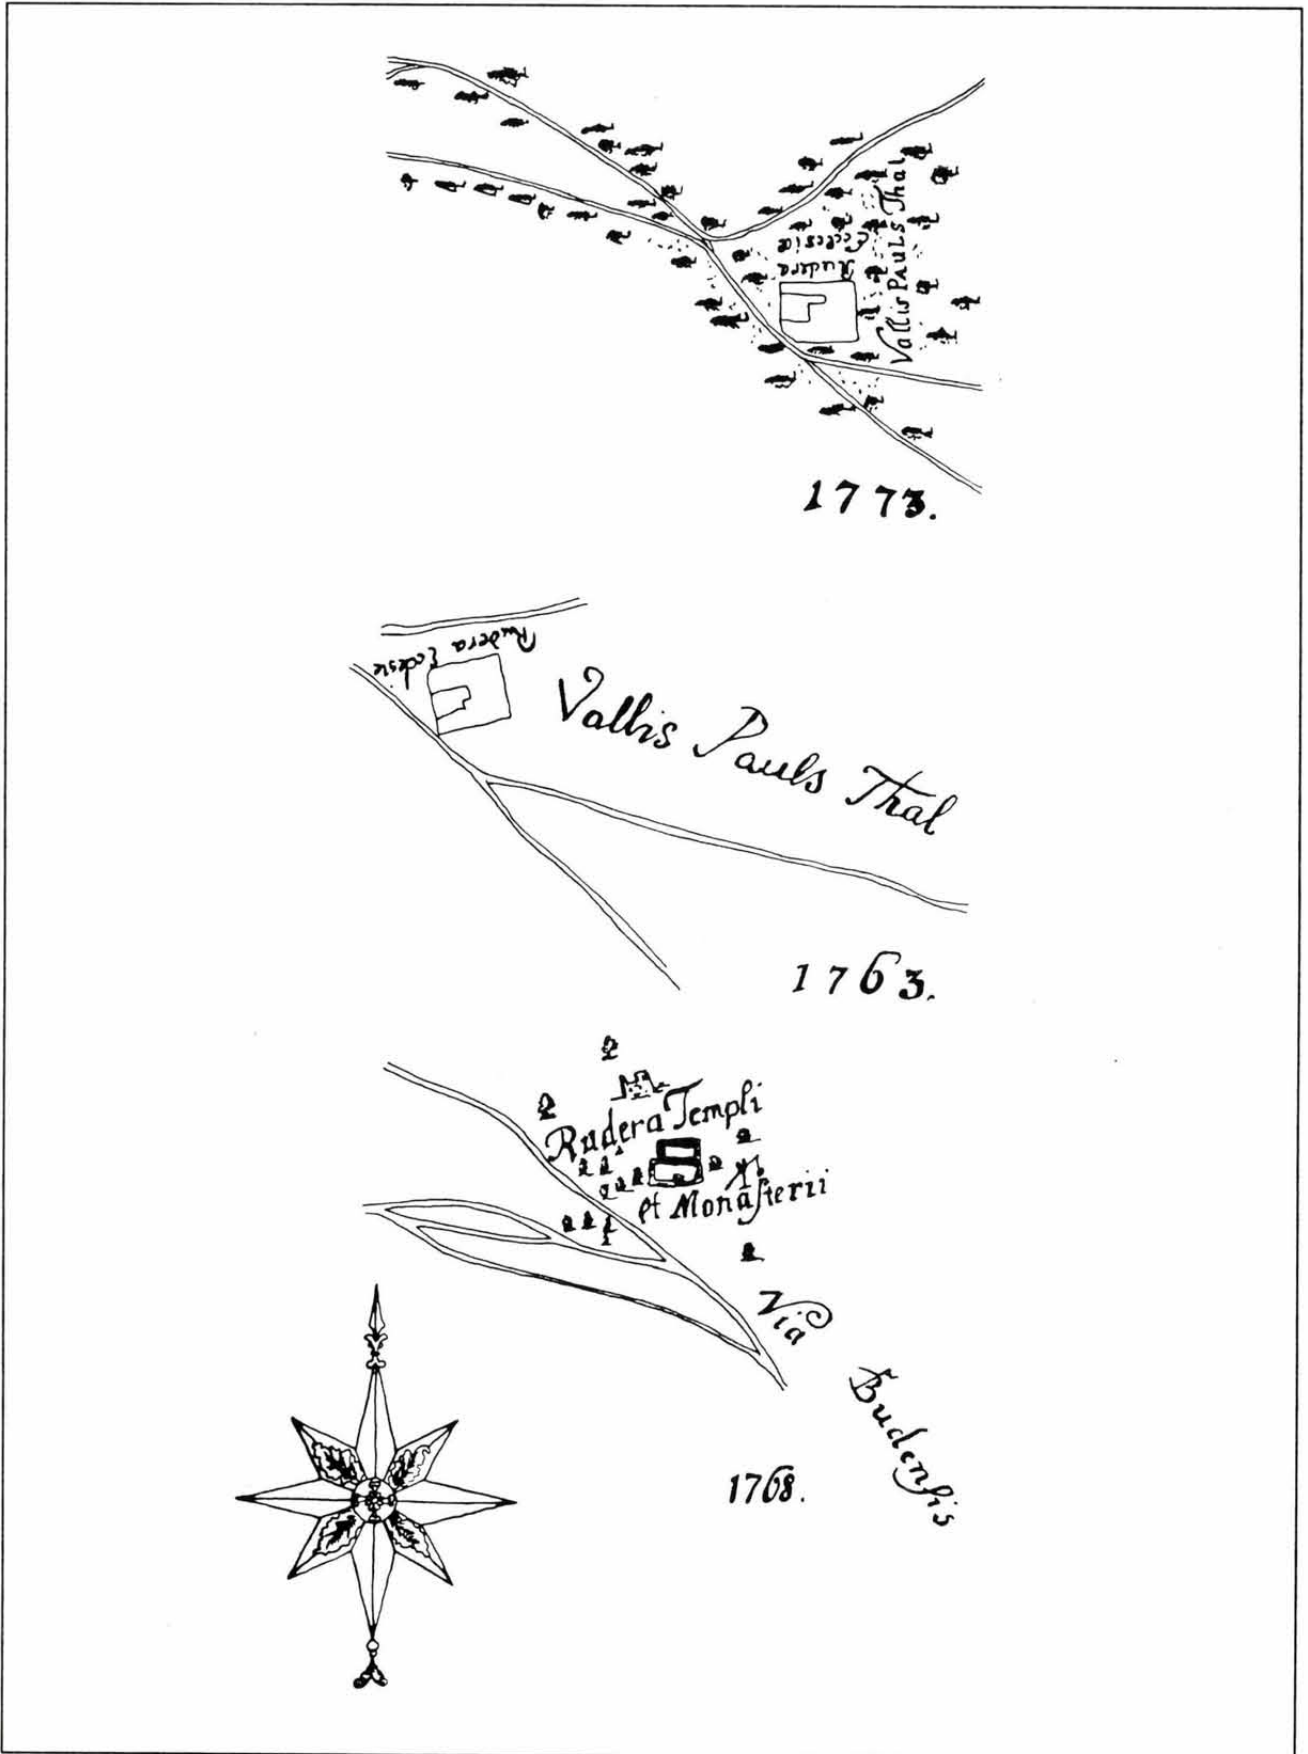
1. kép. A kolostor XVIII. századi térképeken
Abb. 1. Das Kloster auf Landkarten aus dem XVIII. Jahrhundert

1763-ban készült az a térkép (*I. kép*), amely a Budakeszi és Buda közötti birtokviszonyokat ábrázolja. A térkép *rudera ecclesiae* felirattal jelzi a budaszentlőrinci kolostor helyét. A romok mellett található völgyet pedig Pál völgyének nevezik.

1768-ban egy másik térképen (*I. kép*) *rudera templi monasterii* felirattal ábrázolják az egykori főkolos-

tort. A helyszínen egy nagyobb és egy kisebb téglalap összekapcsolódása jelenik meg, amely mellett egy kutat, kissé feljebb pedig mintha egy tornyot lehetne látni. A mai Kurucles felé eső völgy itt is Pál völgye néven szerepel.

Egy 1773-as felmérési térkép (*I. kép*) szintén a Budakeszi és Buda közötti birtokviszonyokat mutatja. A felirat és az ábrázolás hasonló, mint az 1763-as térképen.

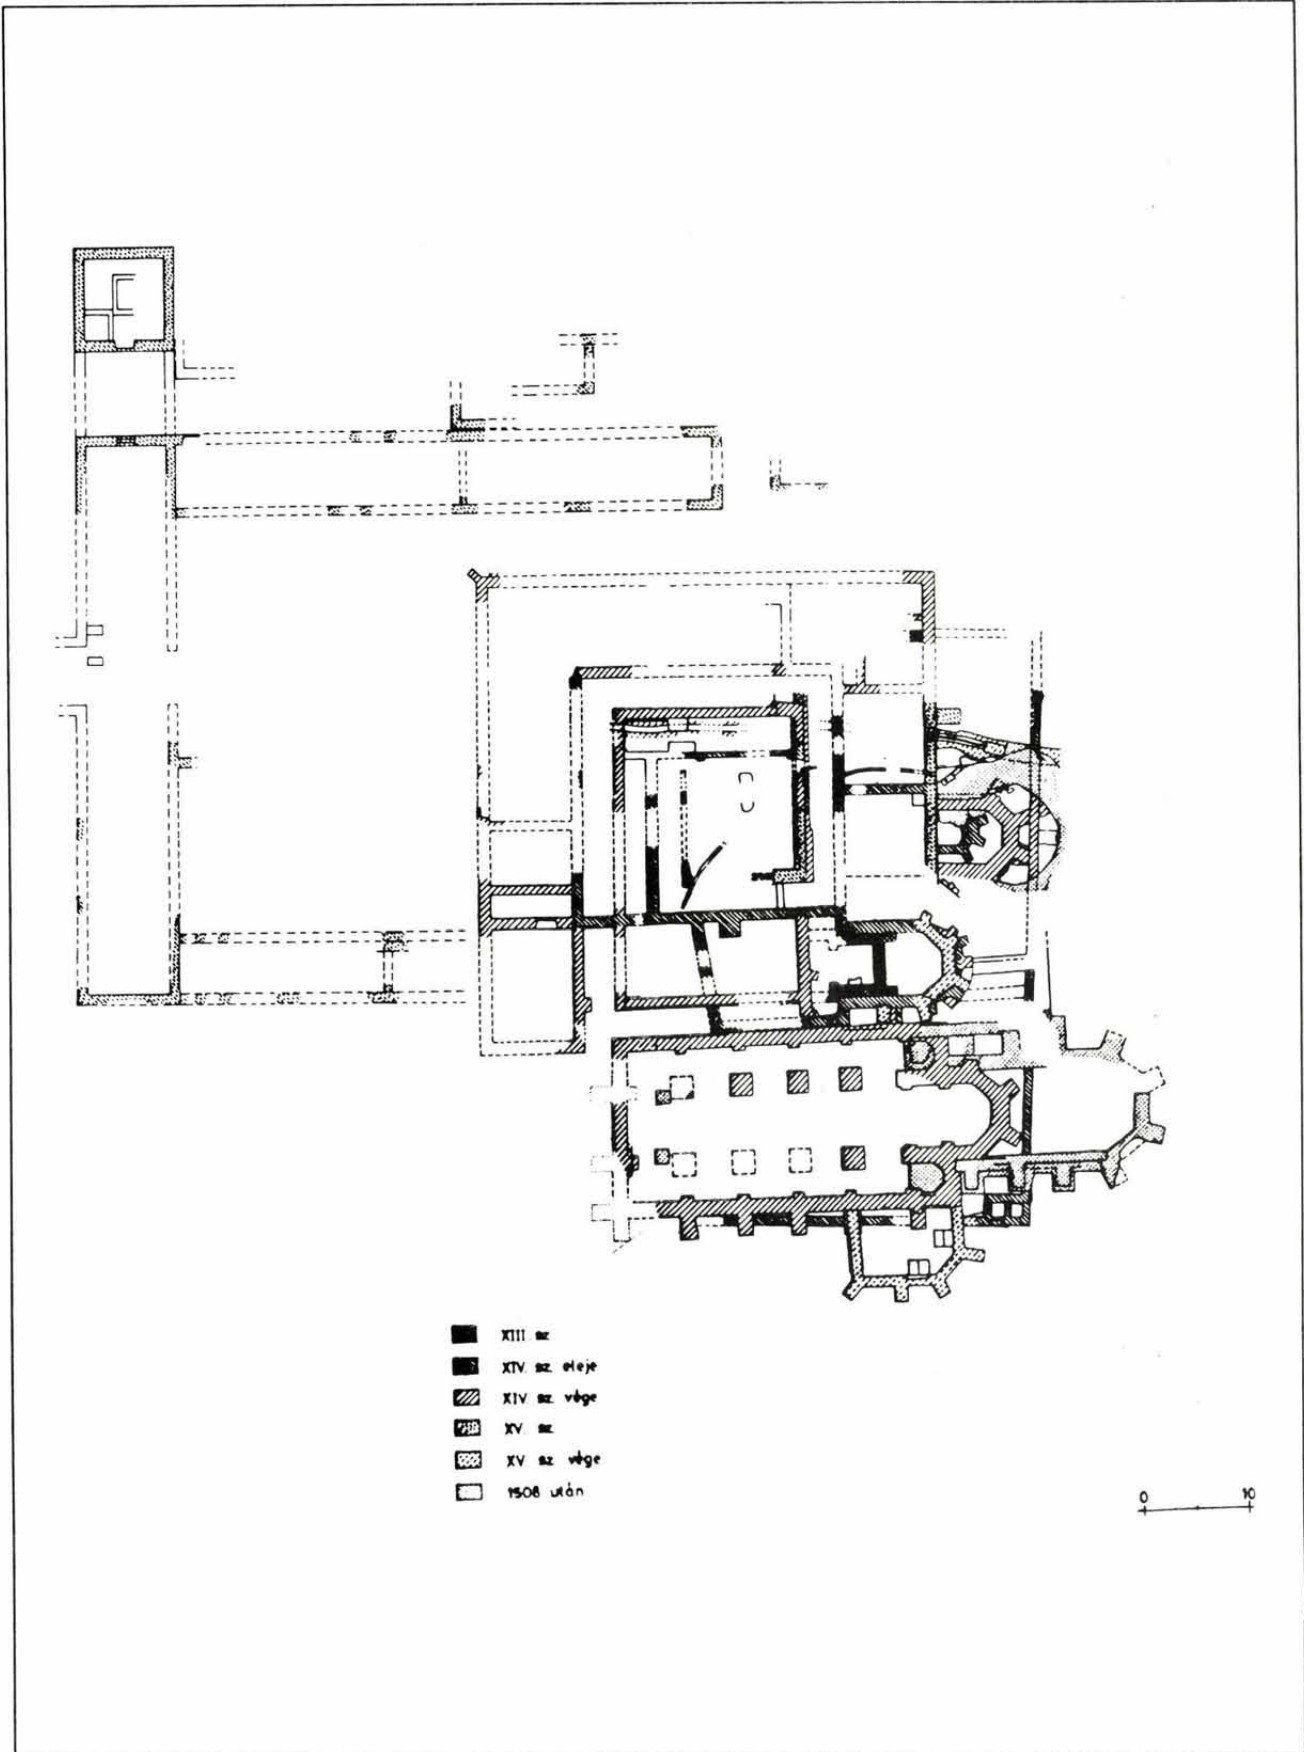
2. kép. A kolostor alaprajza
 Abb. 2. Grundriss des Klosters

próbálom meg röviden ismertetni (2. kép).

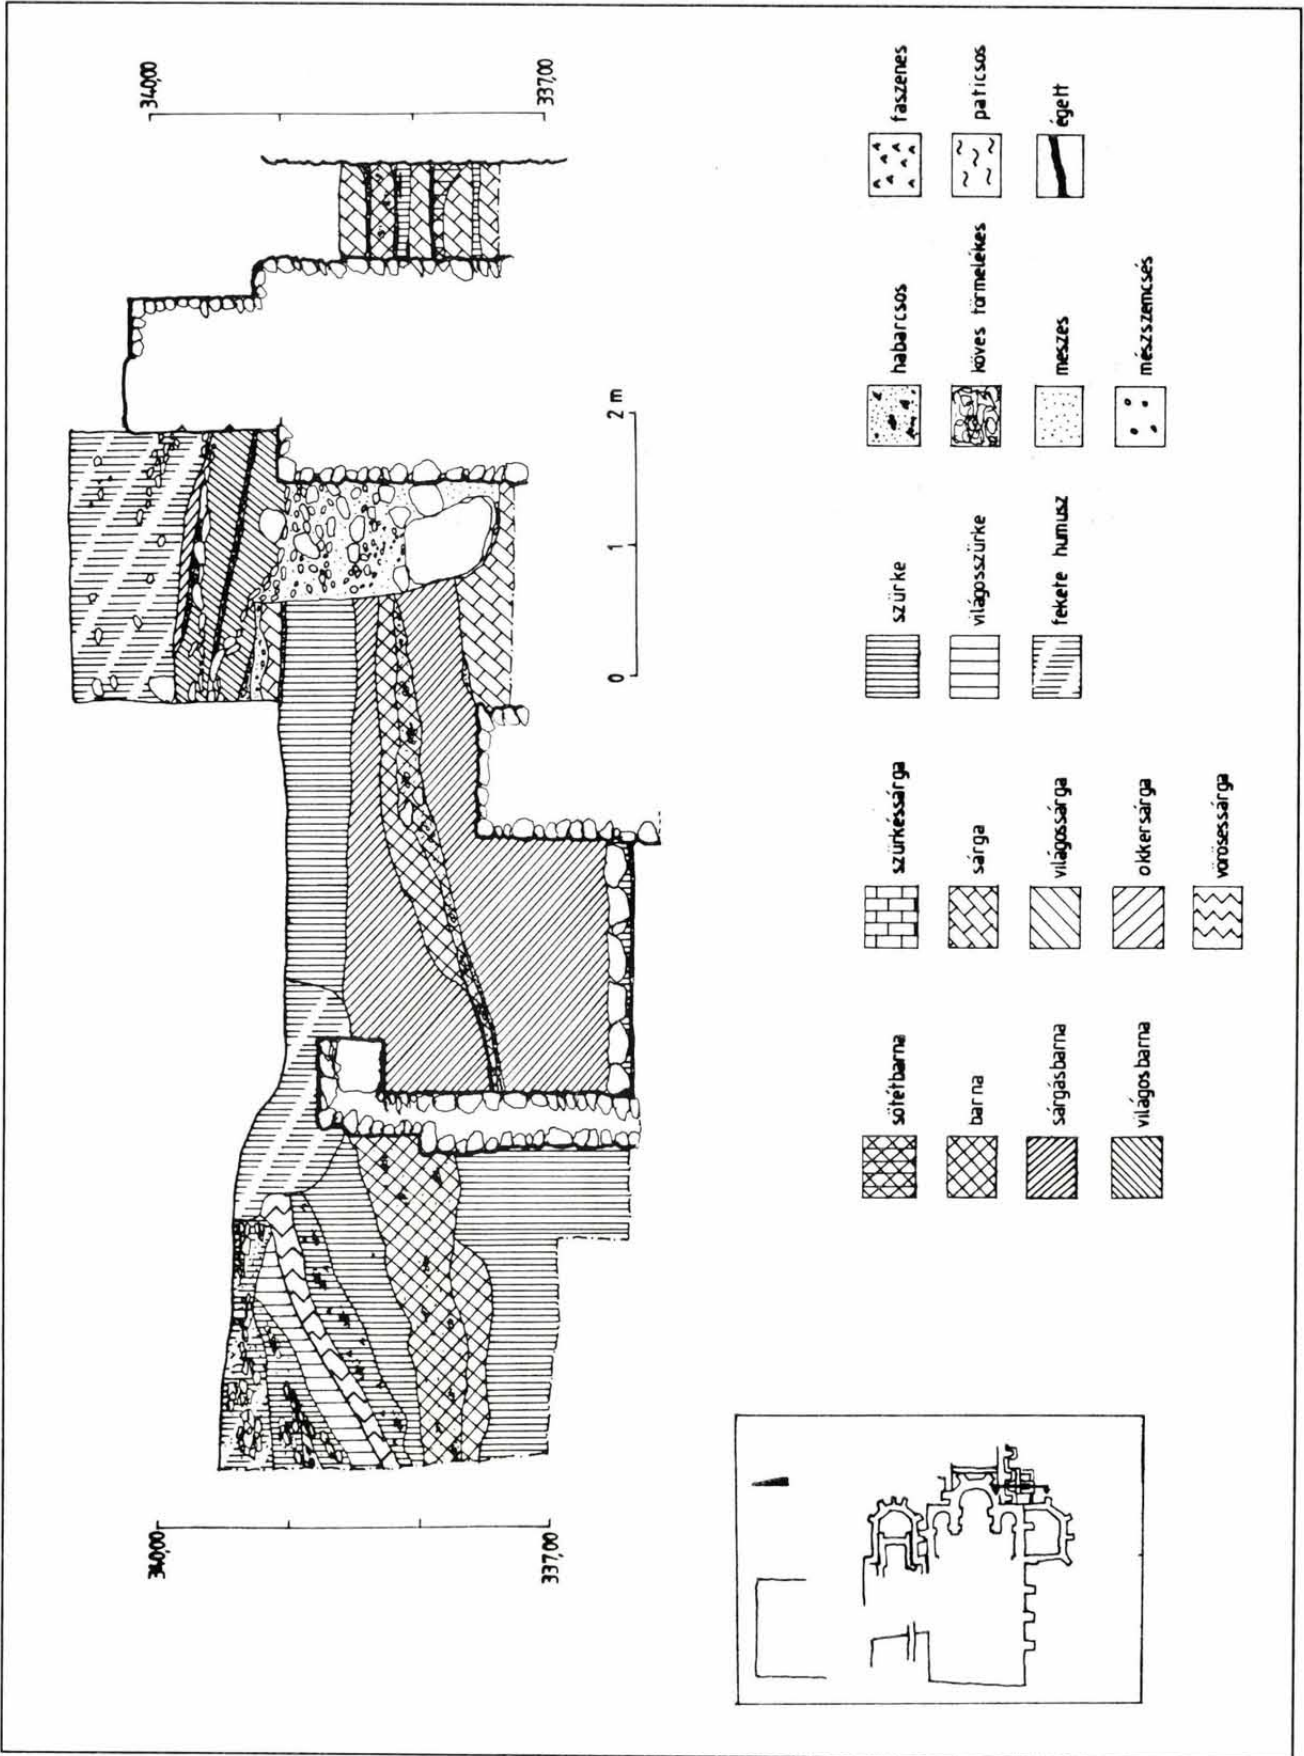
3. kép. É–D-i metszet a kolostor DK-i részében

Abb. 3. Profil in N–S-Richtung im südwestlichem Teil des Klosters

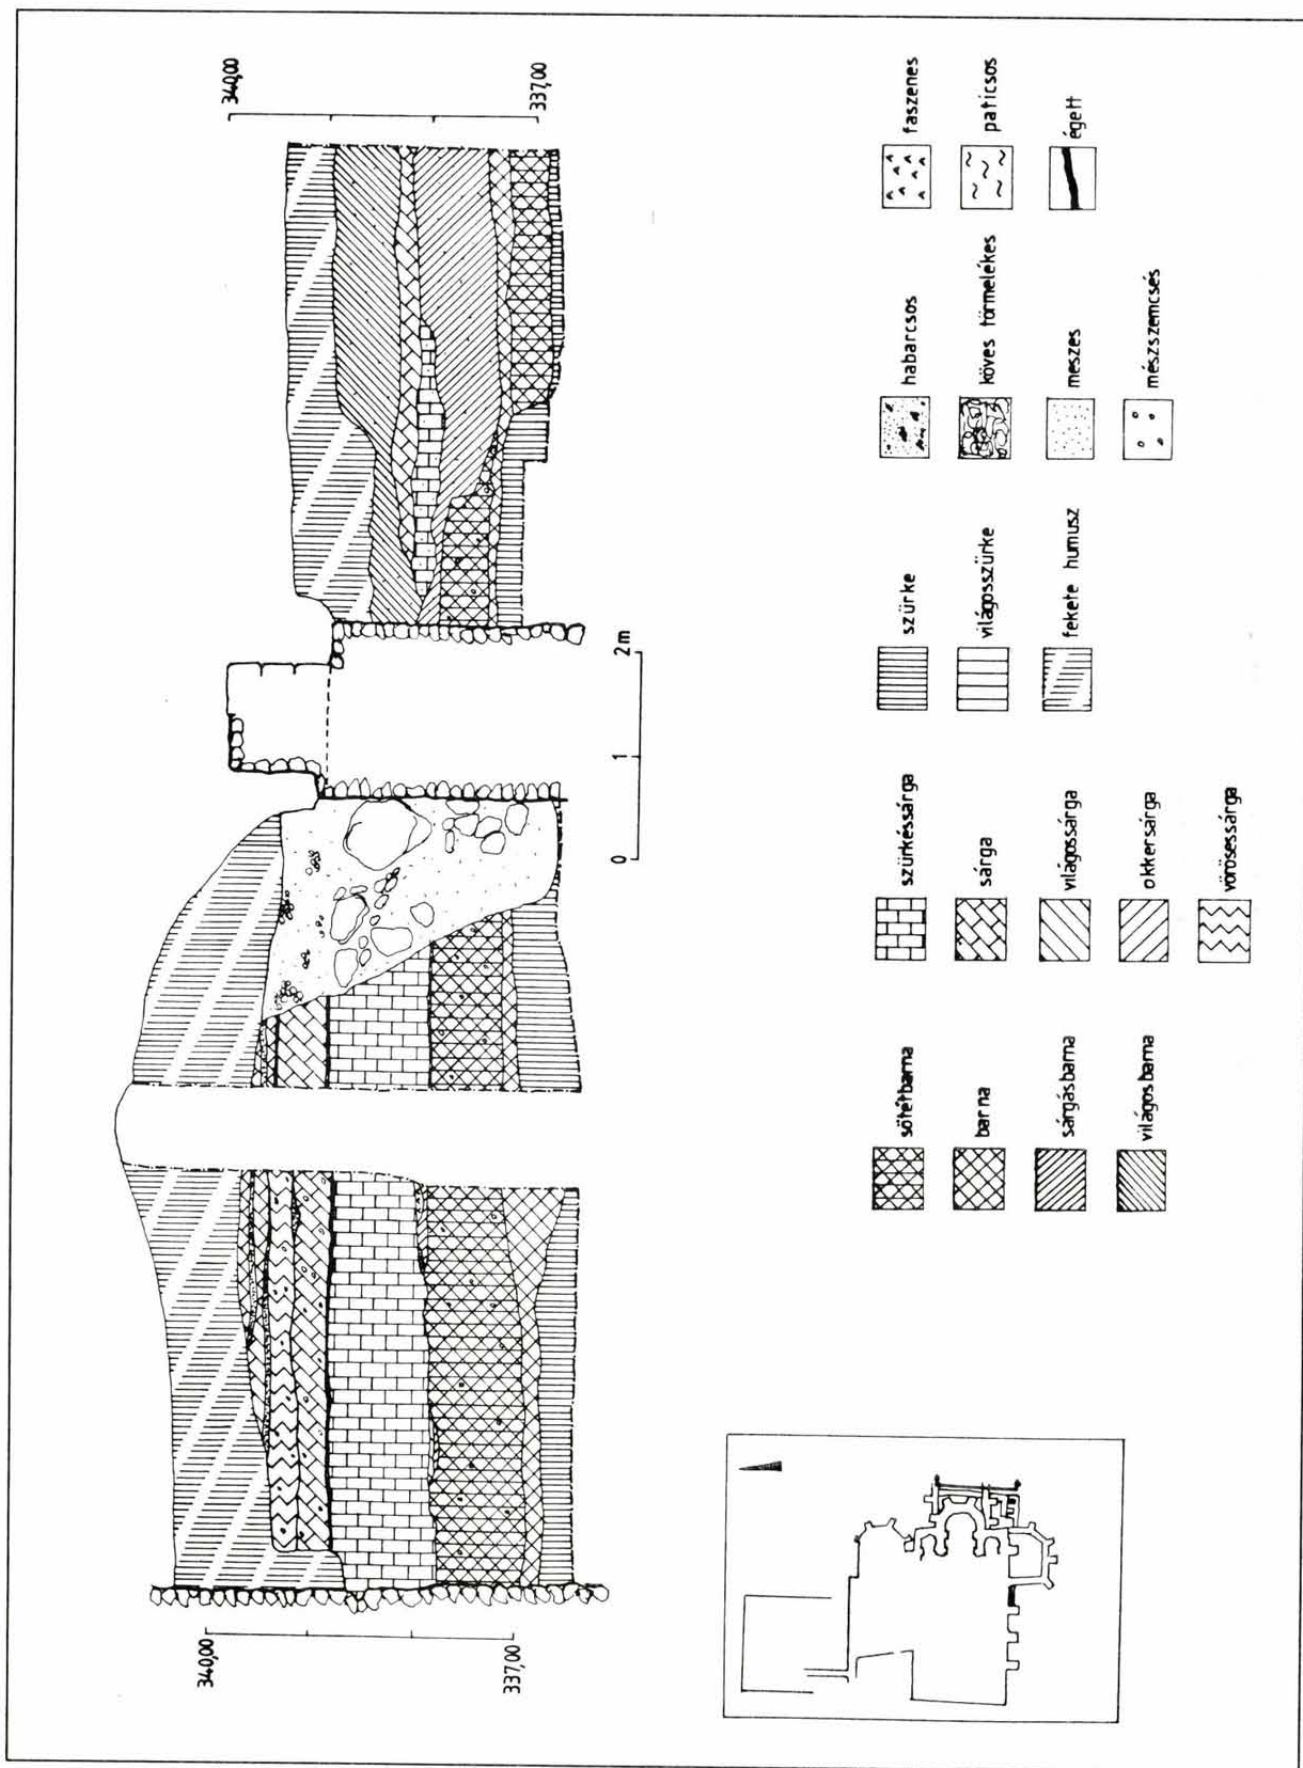
5. kép. É—D-i metszet a kerítésfal külső oldalán
 Abb. 5. Profil in N—S-Richtung an der Aussenseite der Umfriedungsmauer

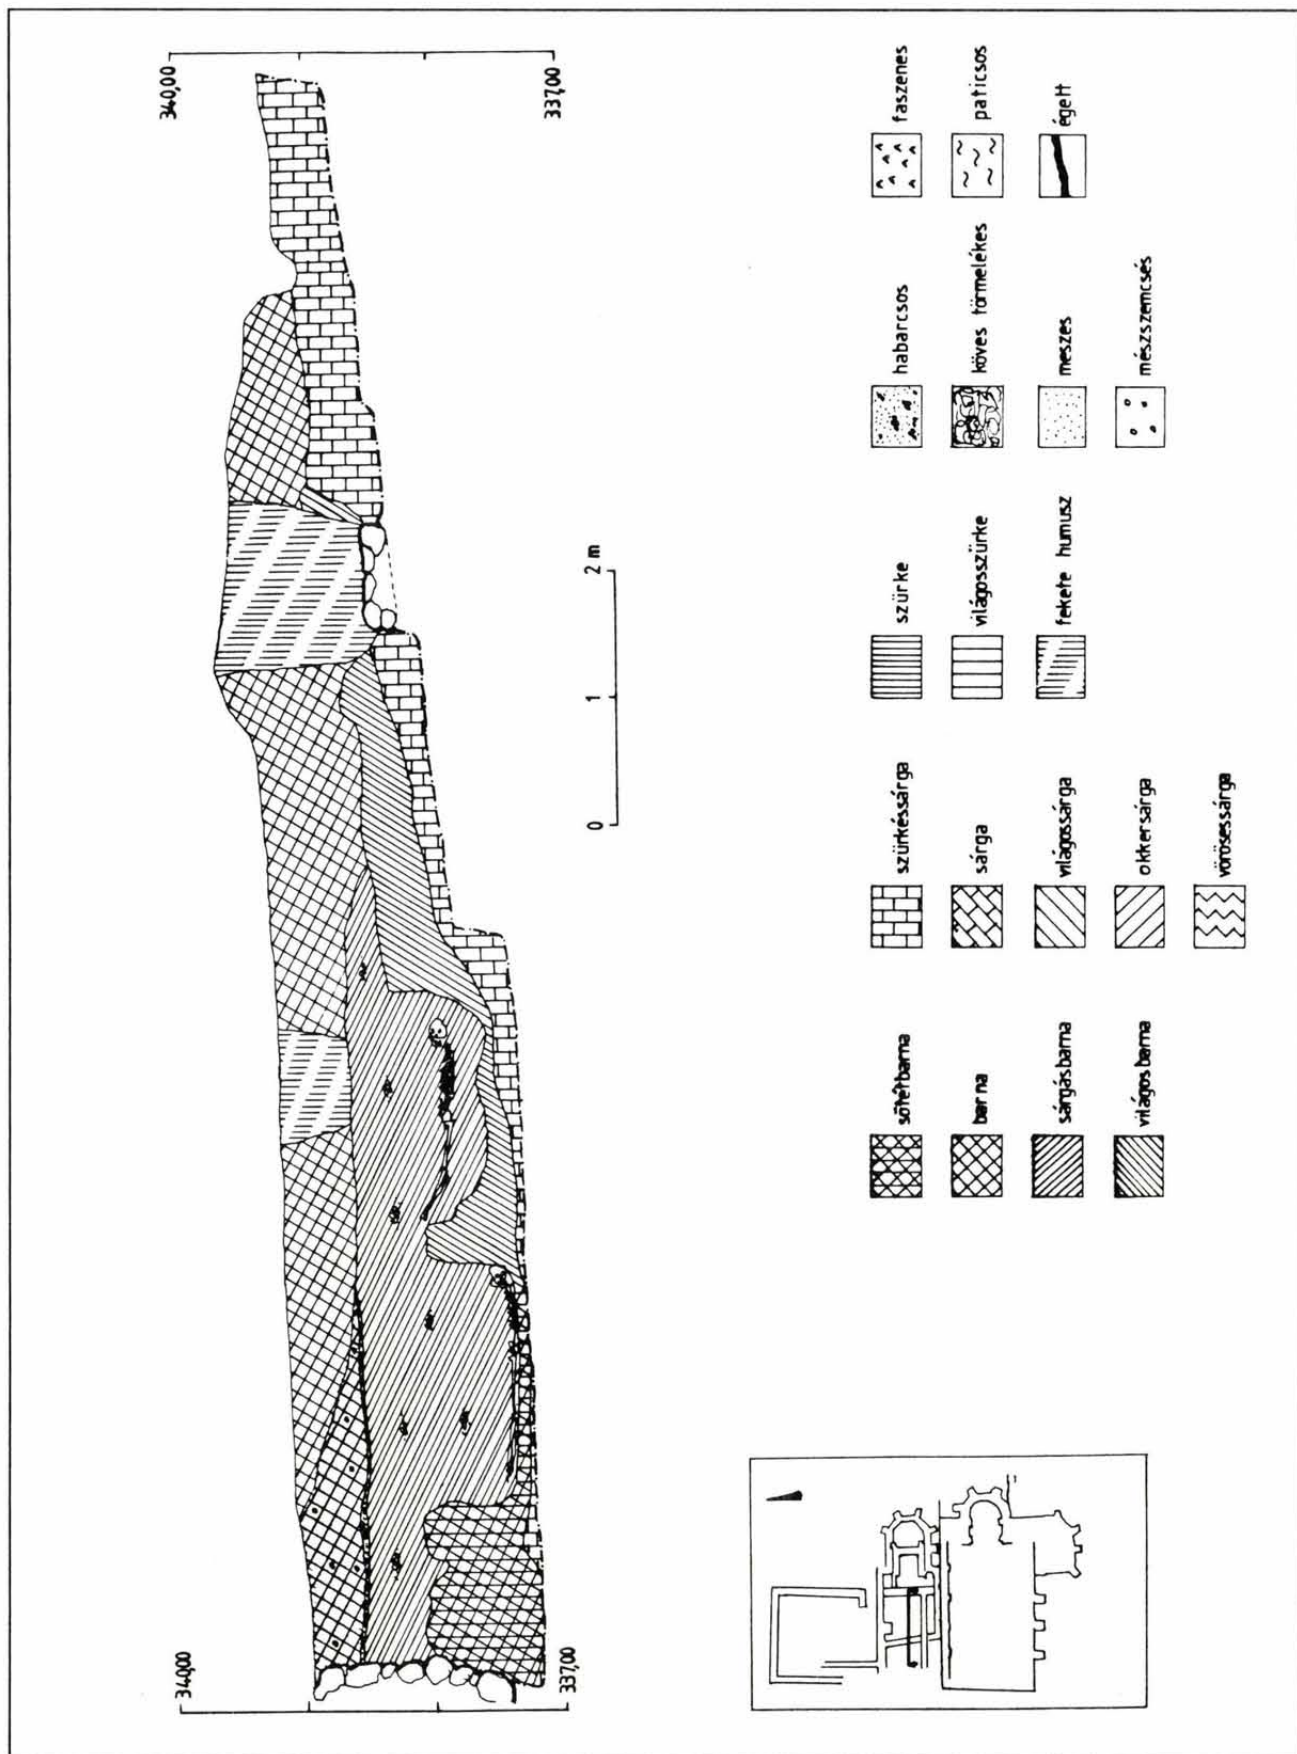
7. kép. K—Ny-i metszet a háromhajós templomtól északra
 Abb. 7. Profil in O—W-Richtung nördlich von der dreischiffigen Kirche

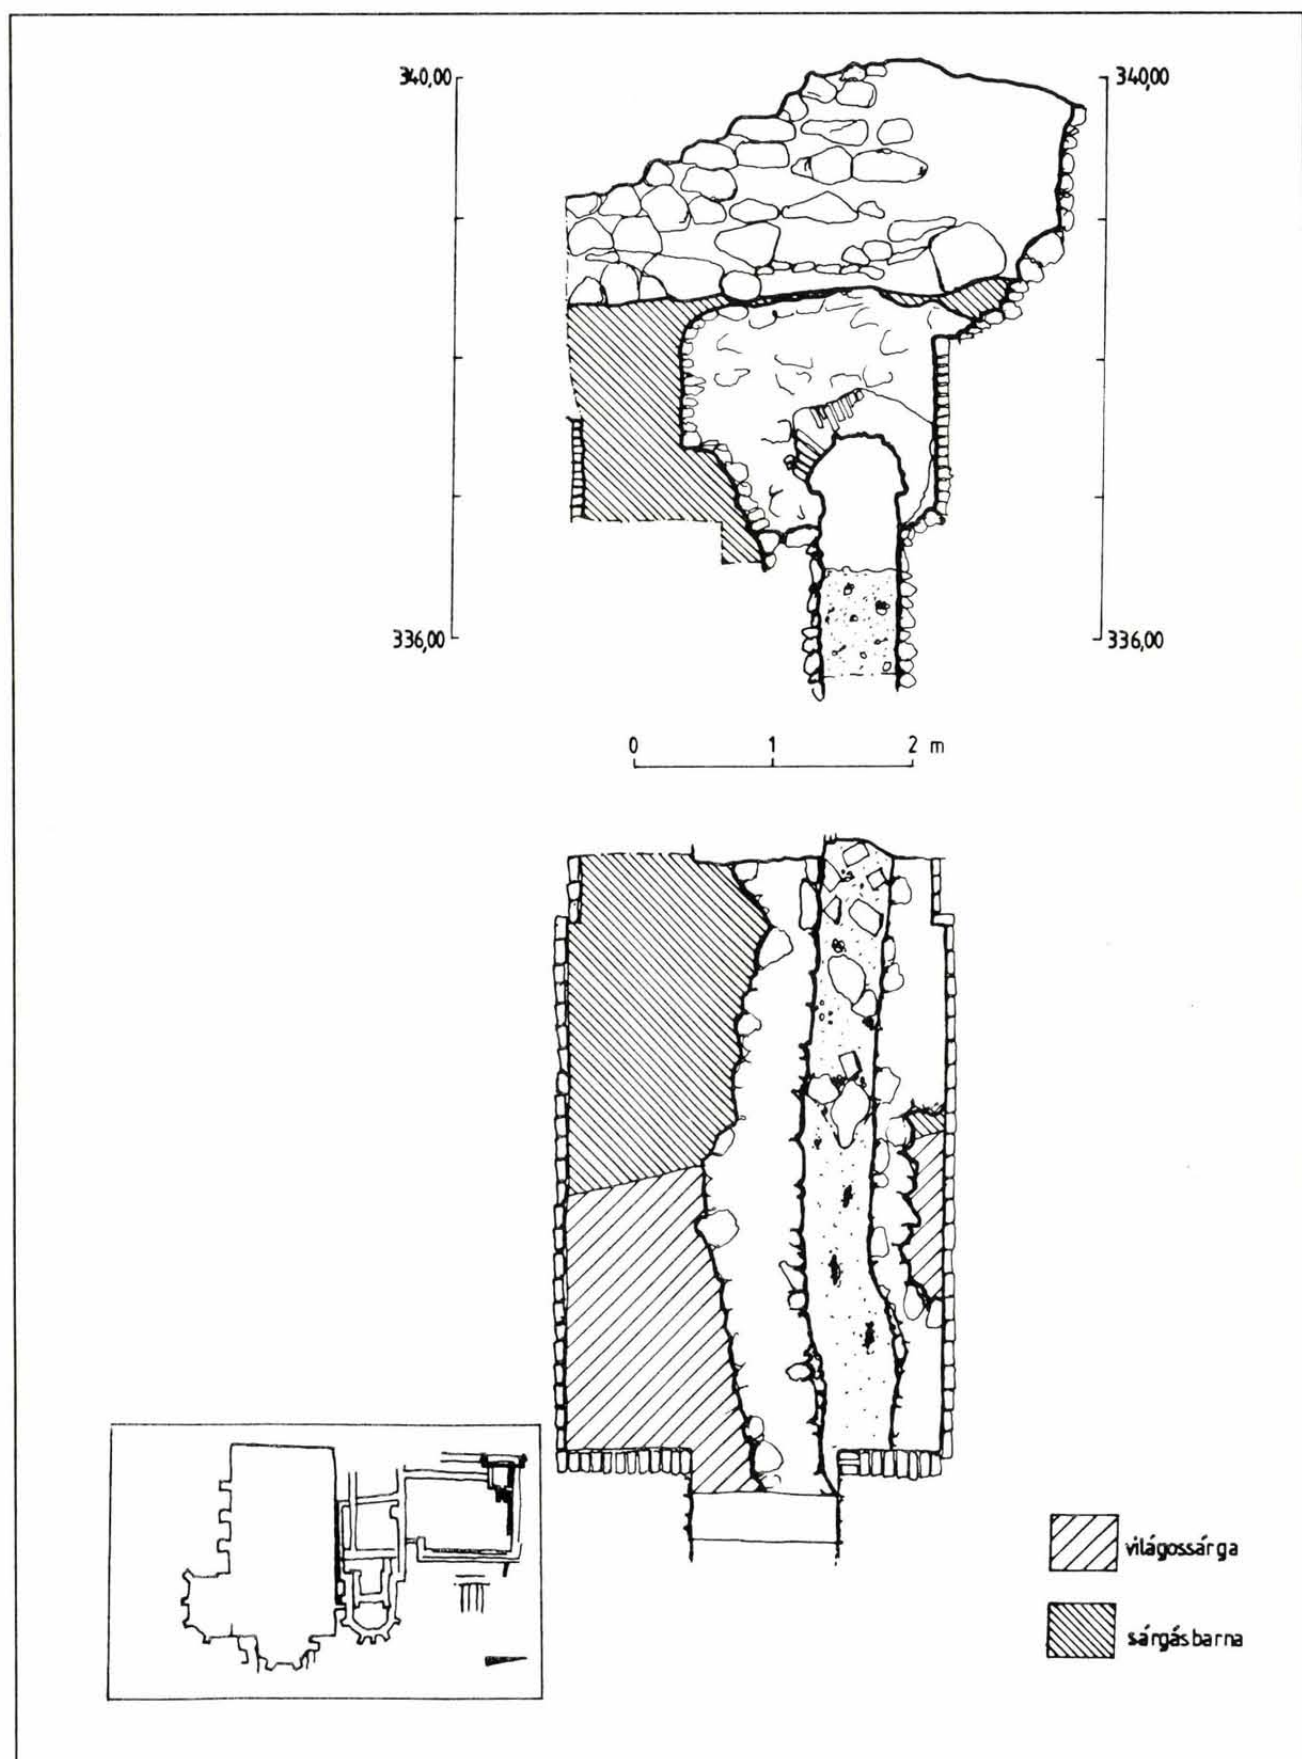
8. kép. A csatorna a kerengőudvar északi részében
 Abb. 8. Der Kanal im nördlichen Teil des Kreuzganghofes

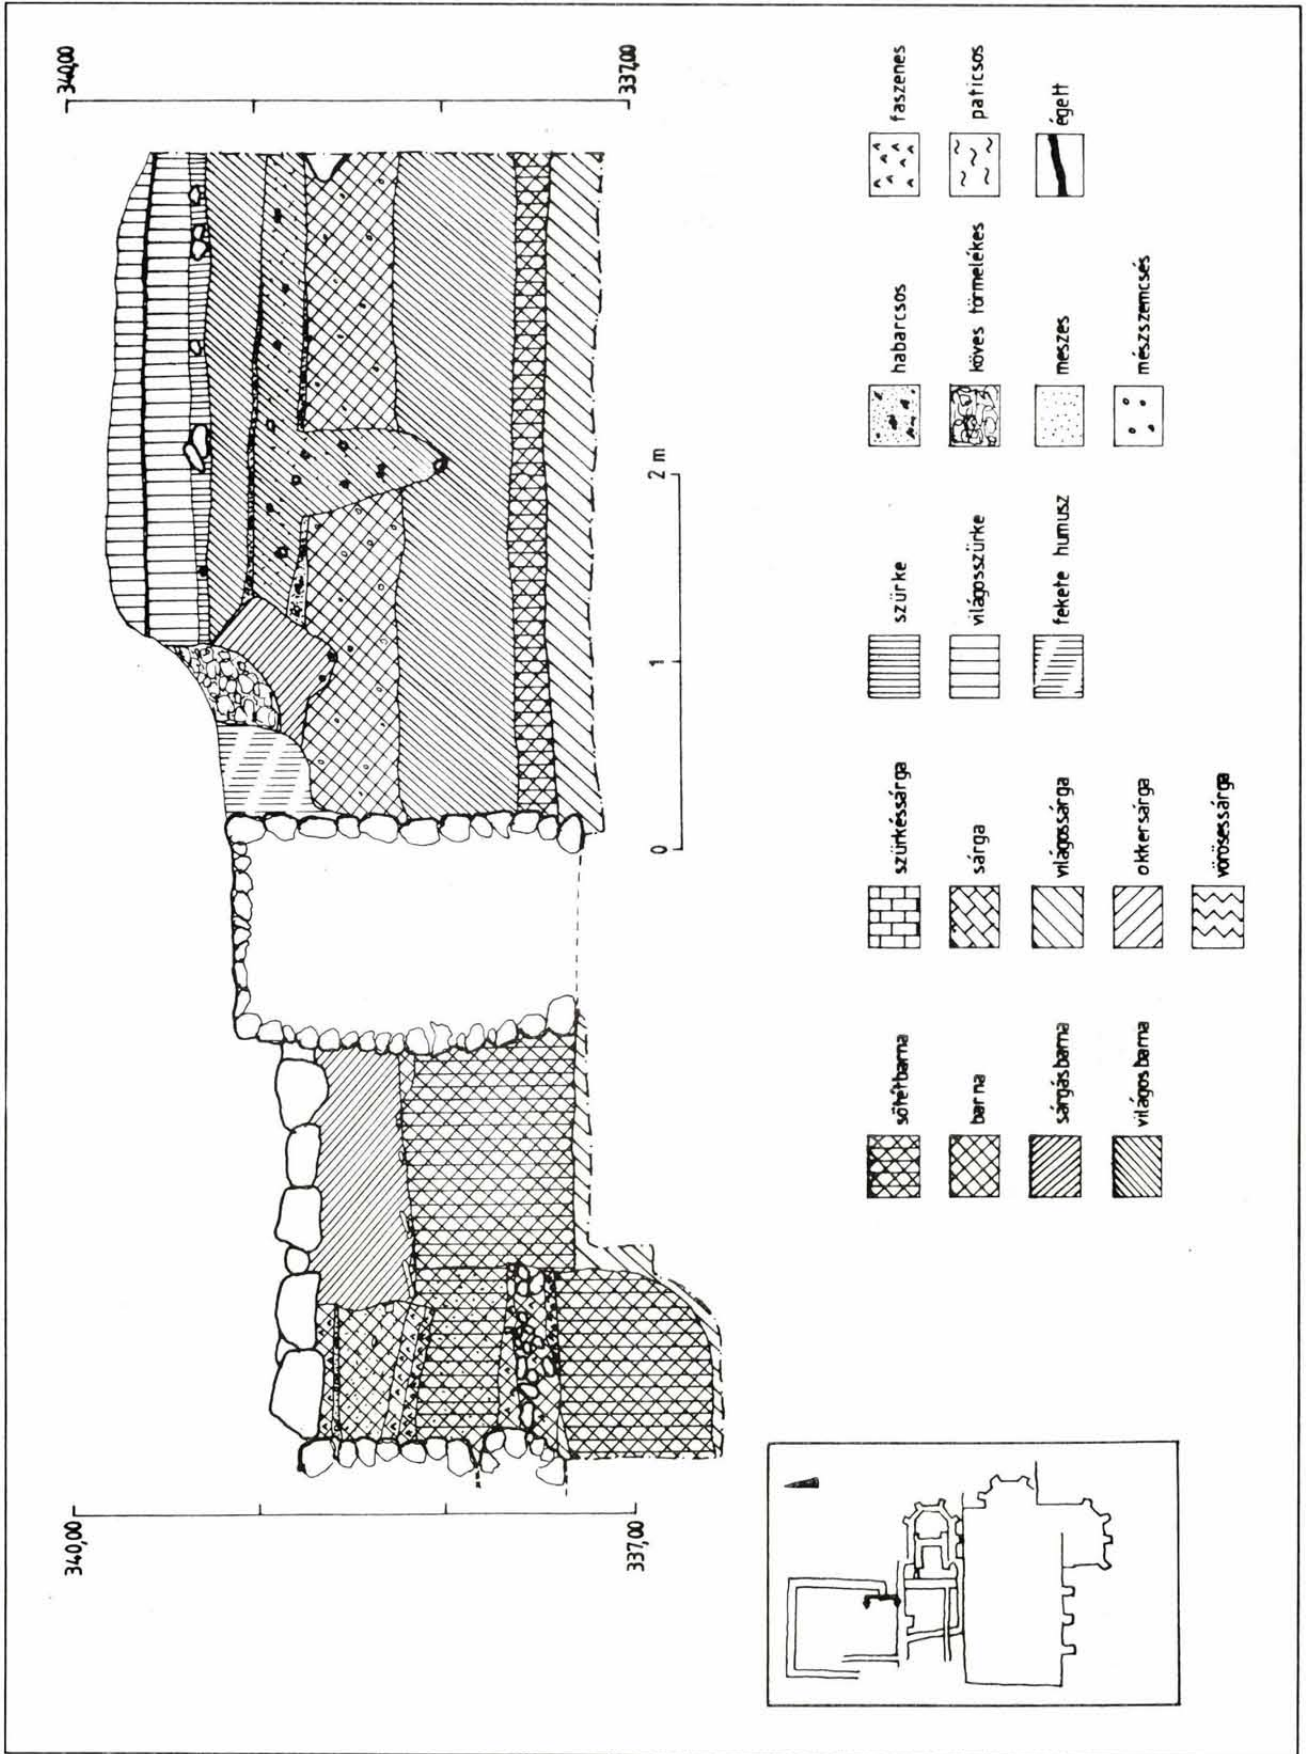
9. kép. É—D-i metszet a korai gótikus templomtól északra
 Abb. 9. Profil in N—S-Richtung nördlich der früher erbauten gotischen Kirche

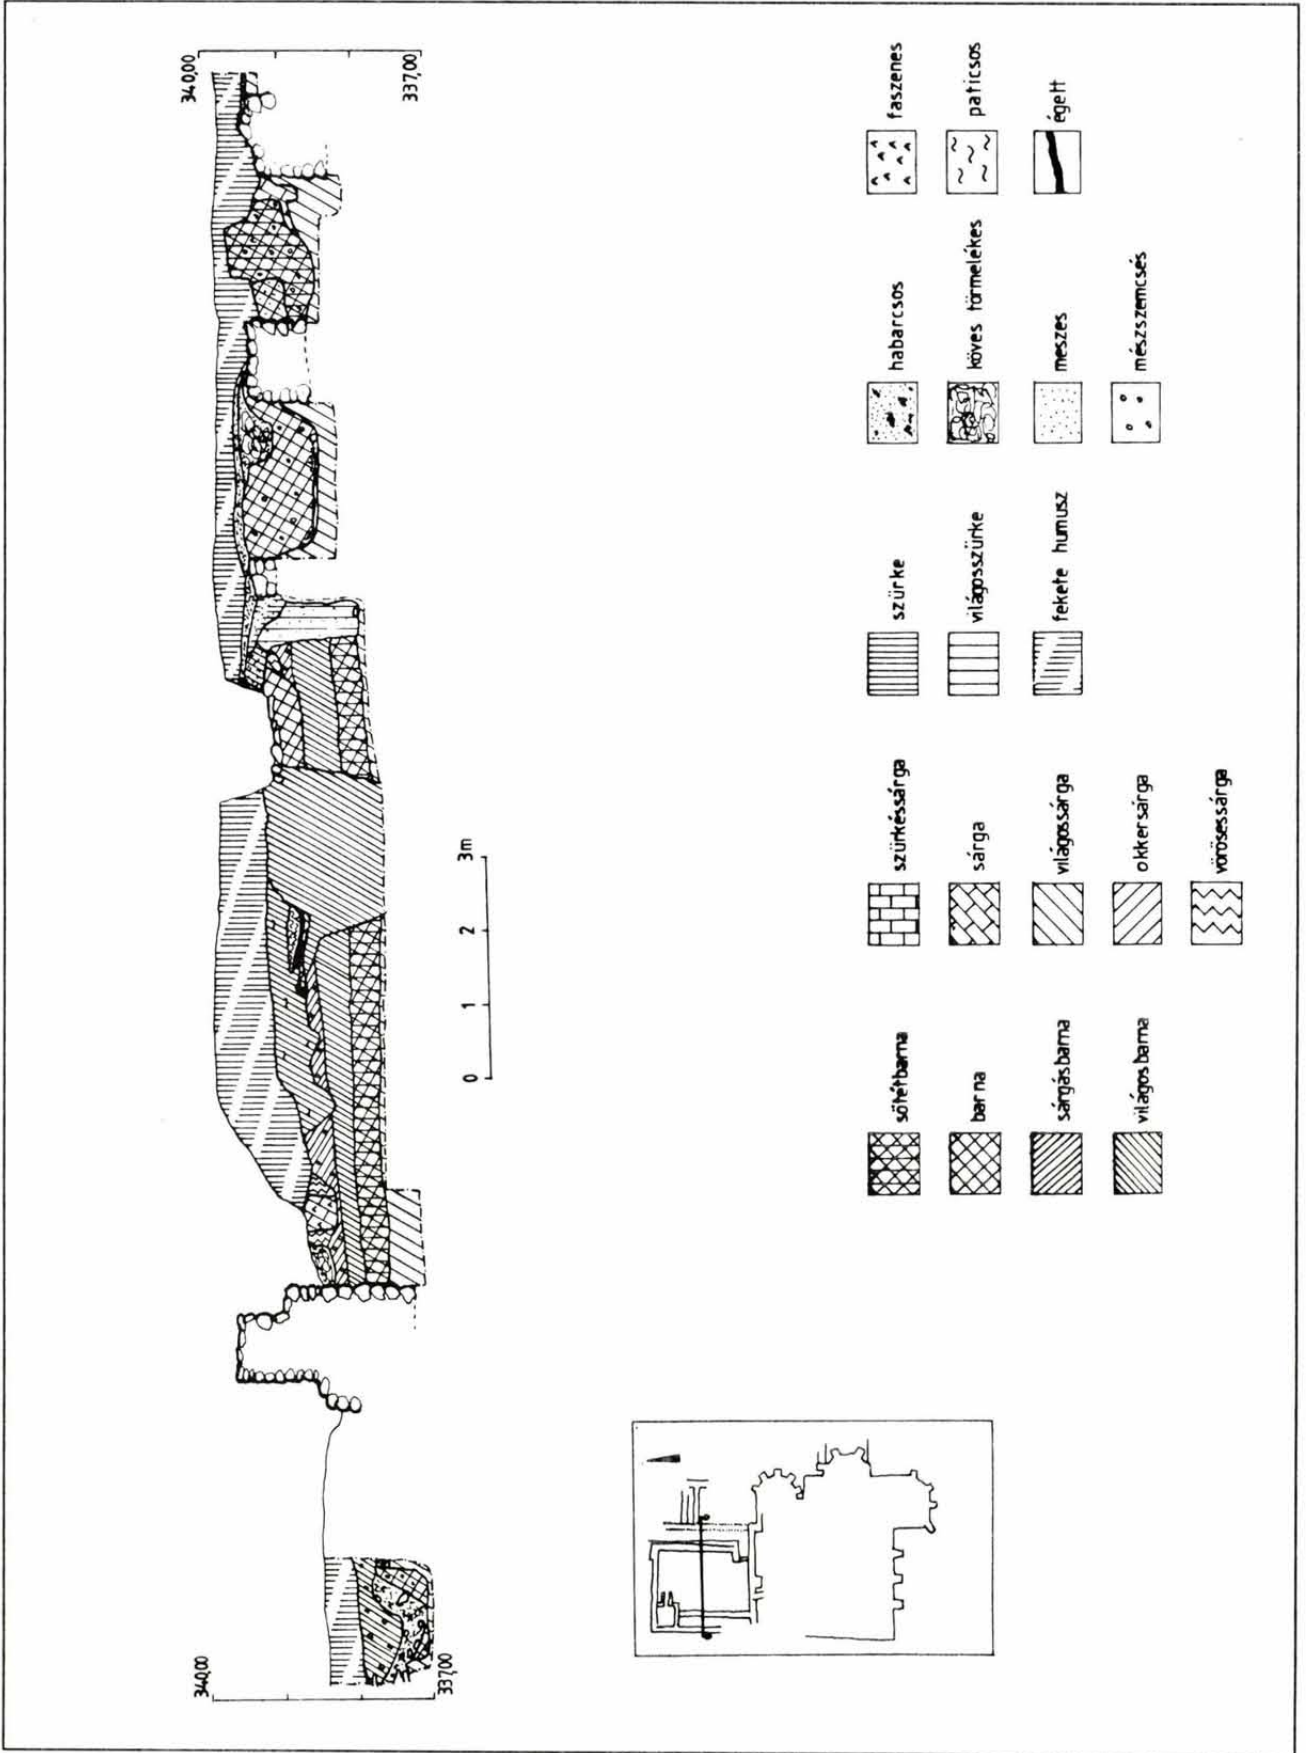
15. kép. A kerengőudvar K—Ny-i metszete
 Abb. 15. Profil des Kreuzganghofes in O—W-Richtung

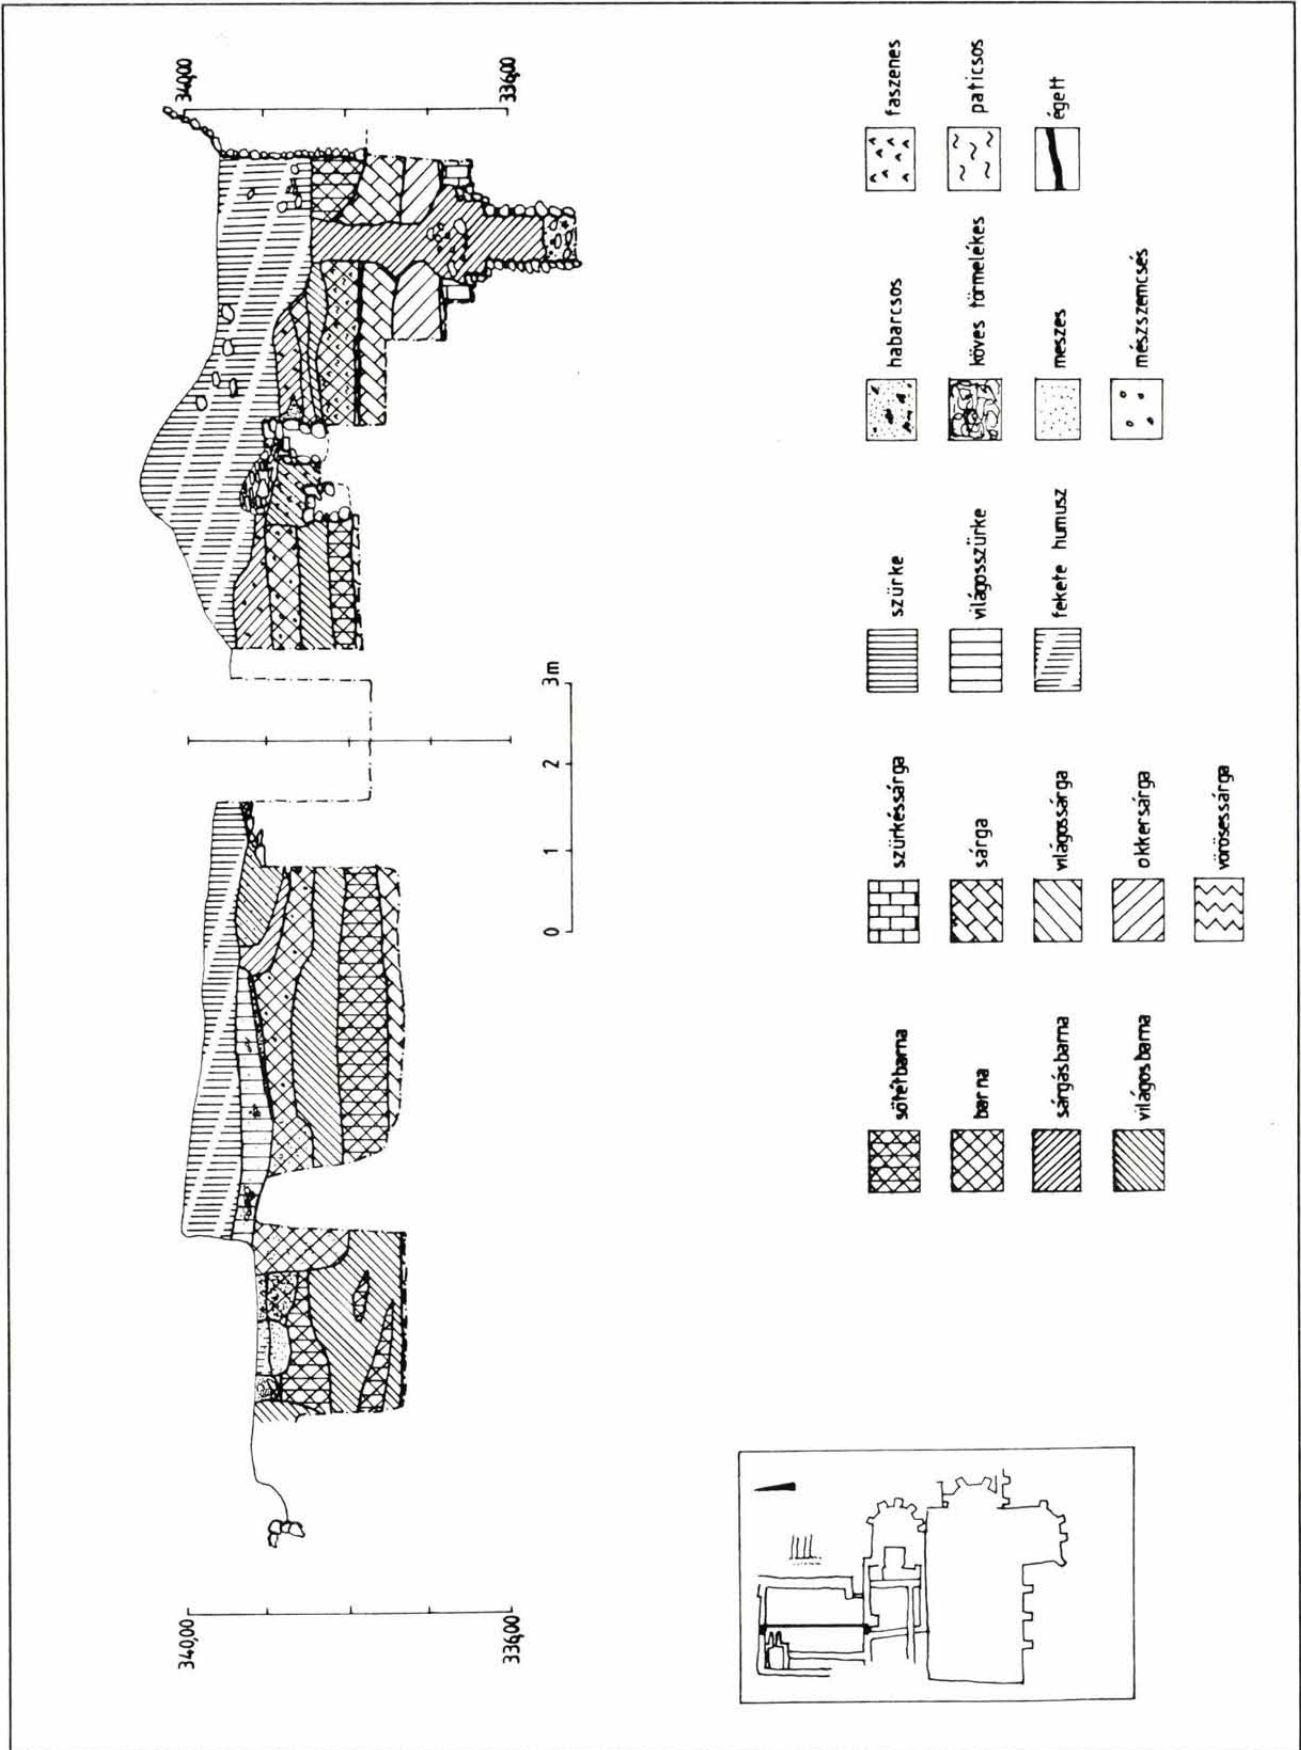
16. kép. A kerengőudvar É—D-i metszete
 Abb. 16. Profil des Kreuzganghofes in N—S-Richtung
