**MONUMENTA HISTORICA
BUDAPESTINENSIA VIII**

**A BUDASZENTLŐRINCI
PÁLOS KOLOSTOR**

Das Paulinerkloster von Budaszentlőrinc

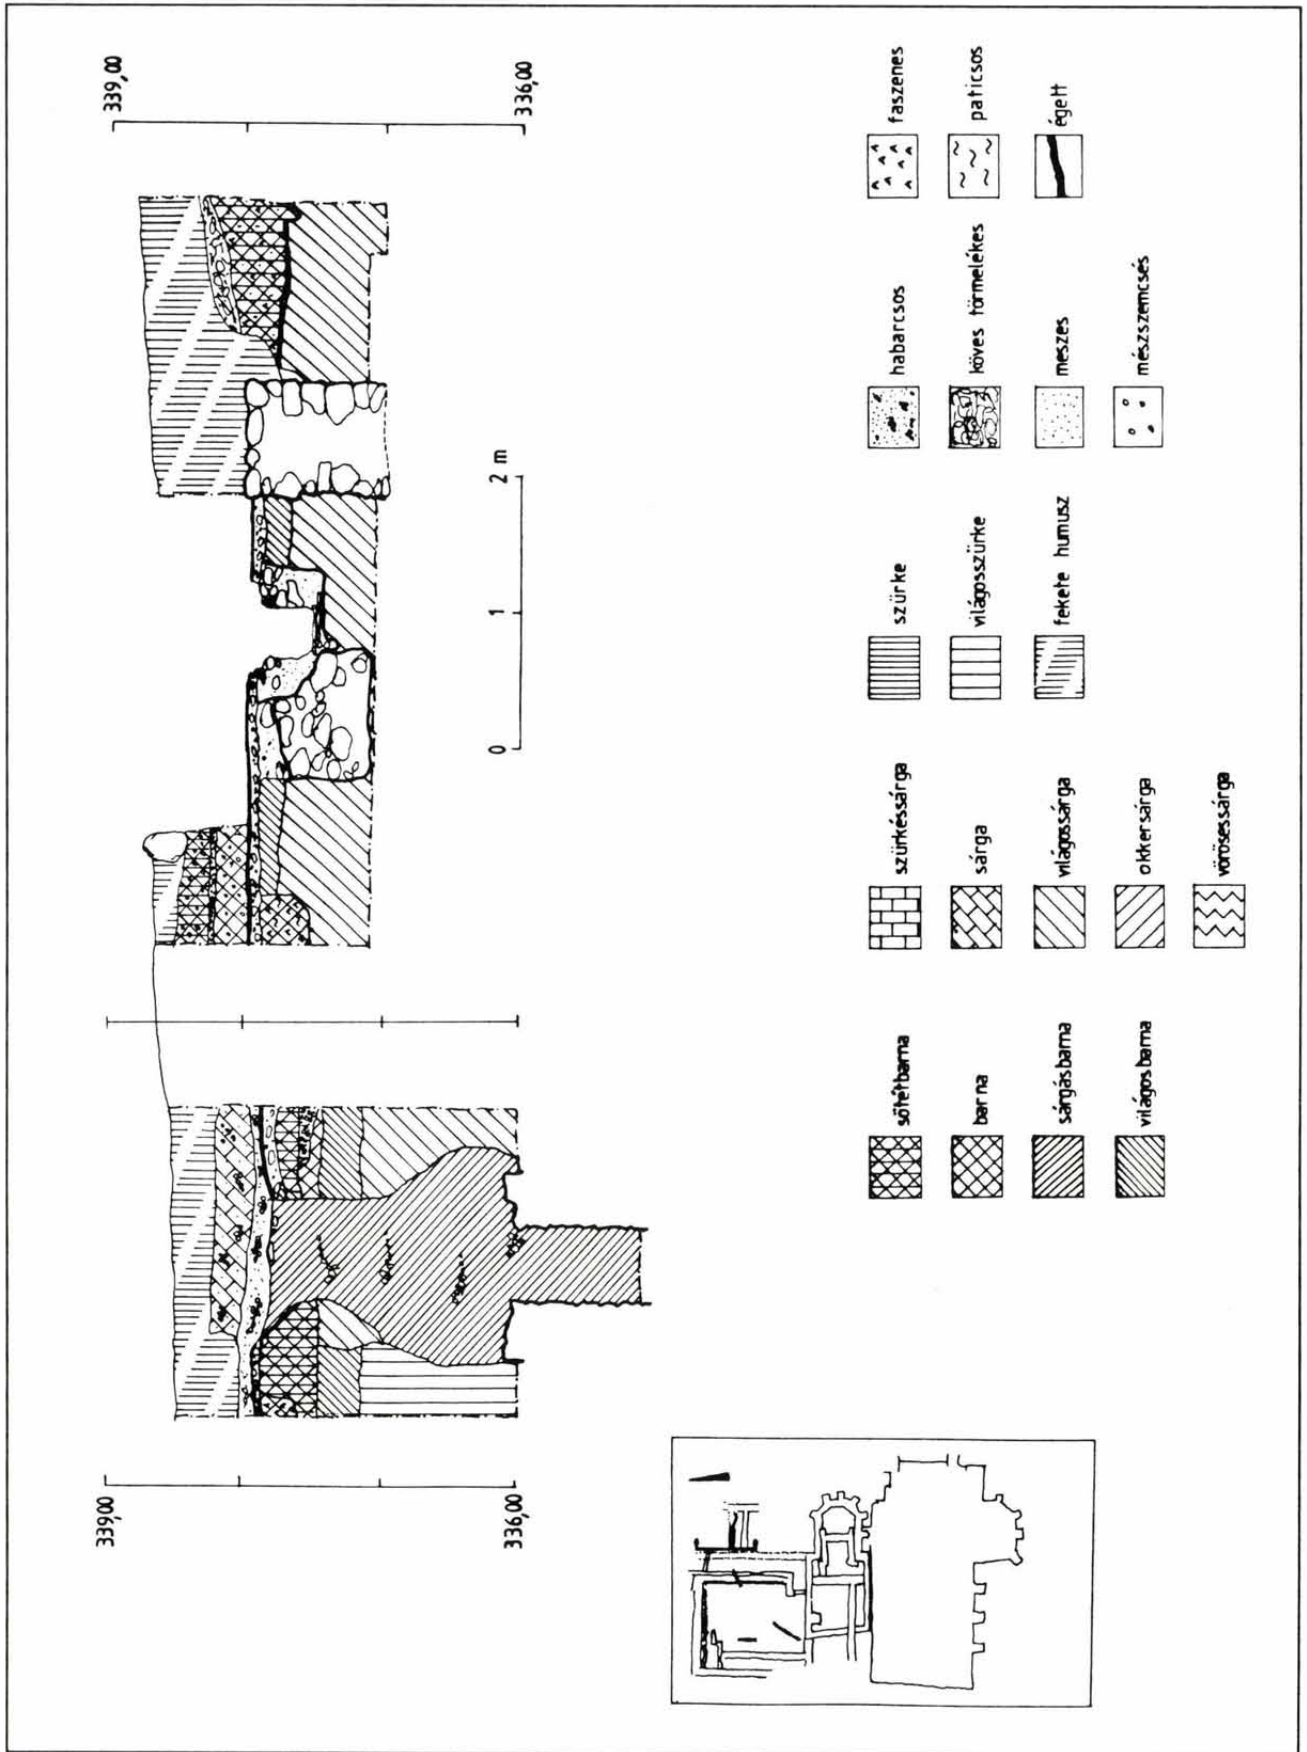
17. kép. É—D-i metszet a káptalanterem területén
 Abb. 17. Profil in N—S-Richtung auf dem Gelände des Kapitelsaales

Mit Hilfe des Profils, welches in N—S-Richtung das Gebiet des Kapitelsaales durchzieht, sind mehrere Perioden zu unterscheiden: 1. die Mauer in Richtung O—W, 2. ein Kanal, welcher nach dem Abriss eines Mauerteiles entstanden ist, 3. die südlichere O—W Mauer und die abgerissene N—S Mauer. Der Raum zwischen diesen beiden Wänden hat einen Terrazzoboden gehabt, welcher in der Höhe von 337,95 m liegt.

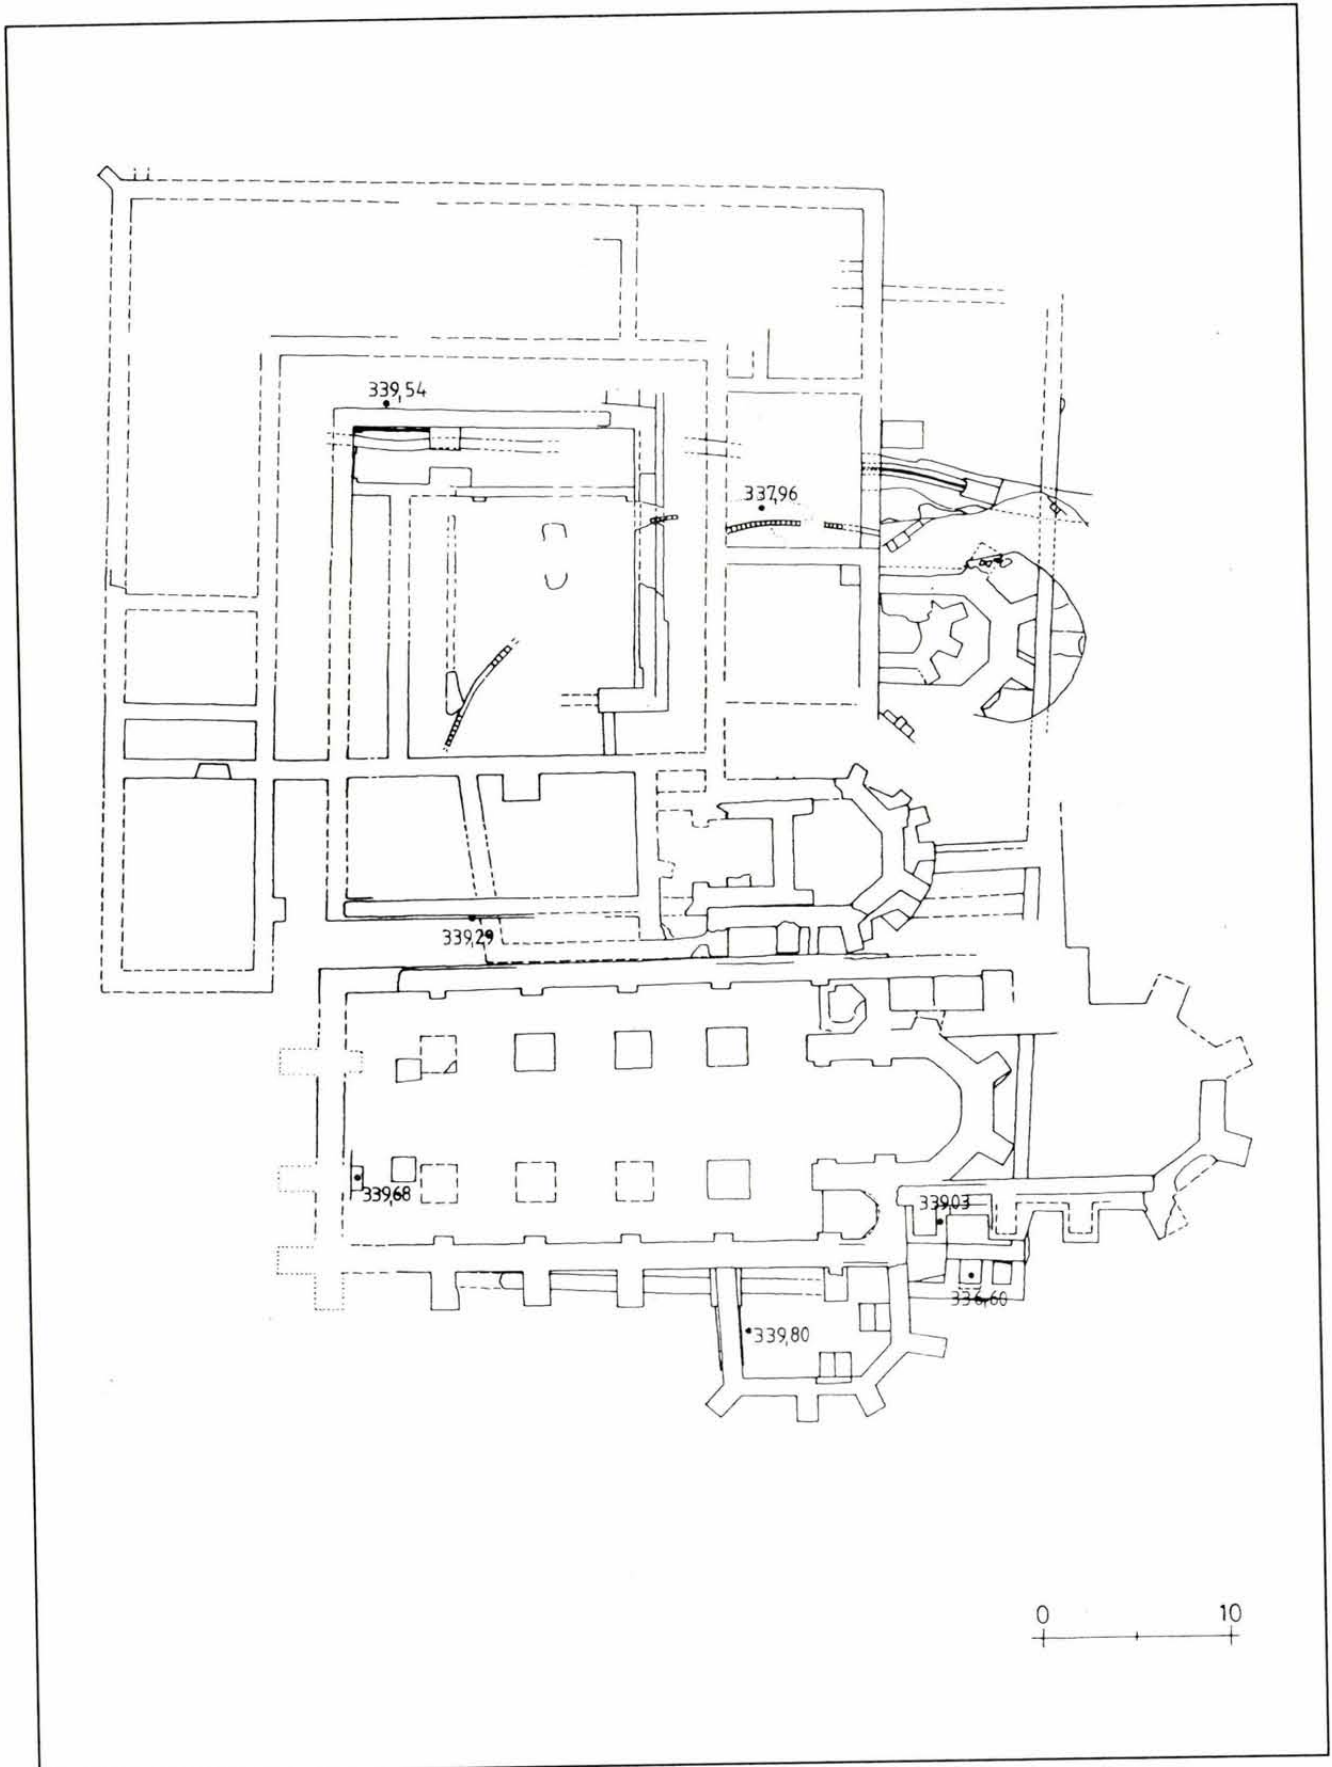
18. kép. Az 1985–1992 között feltárt terület
Abb. 18. Das zwischen 1985–1992 freigelegte Gebiet

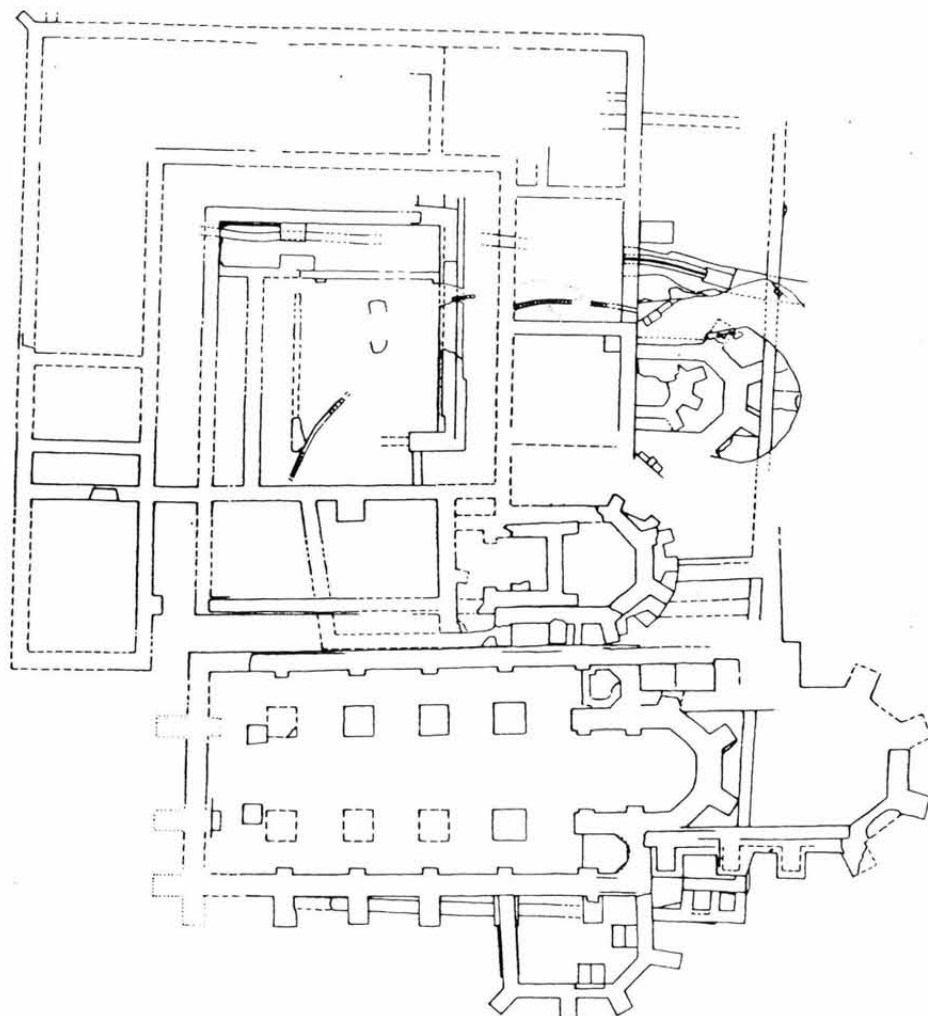
21. kép. Ásatási alaprajz
Abb. 21. Ausgrabungsgrundriss

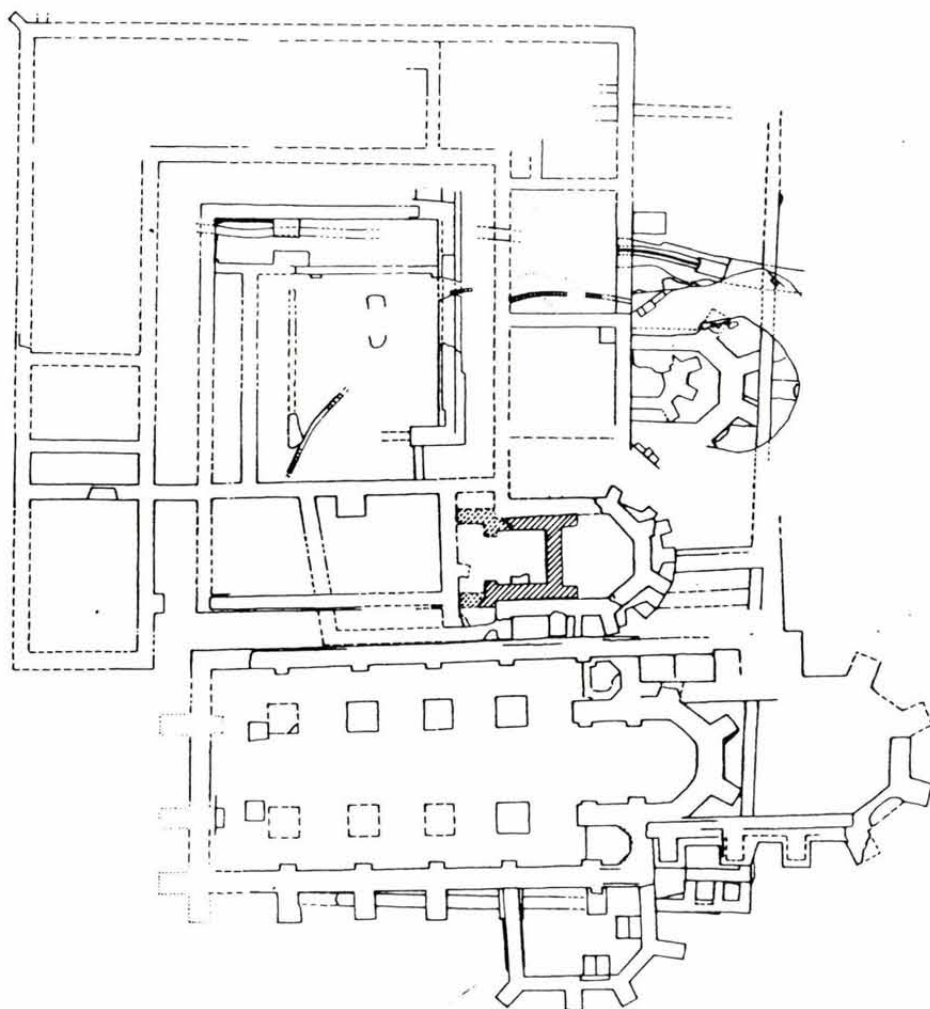
22. kép. A korai kápolna maradványai
Abb. 22. Die Reste der frühen Kapelle

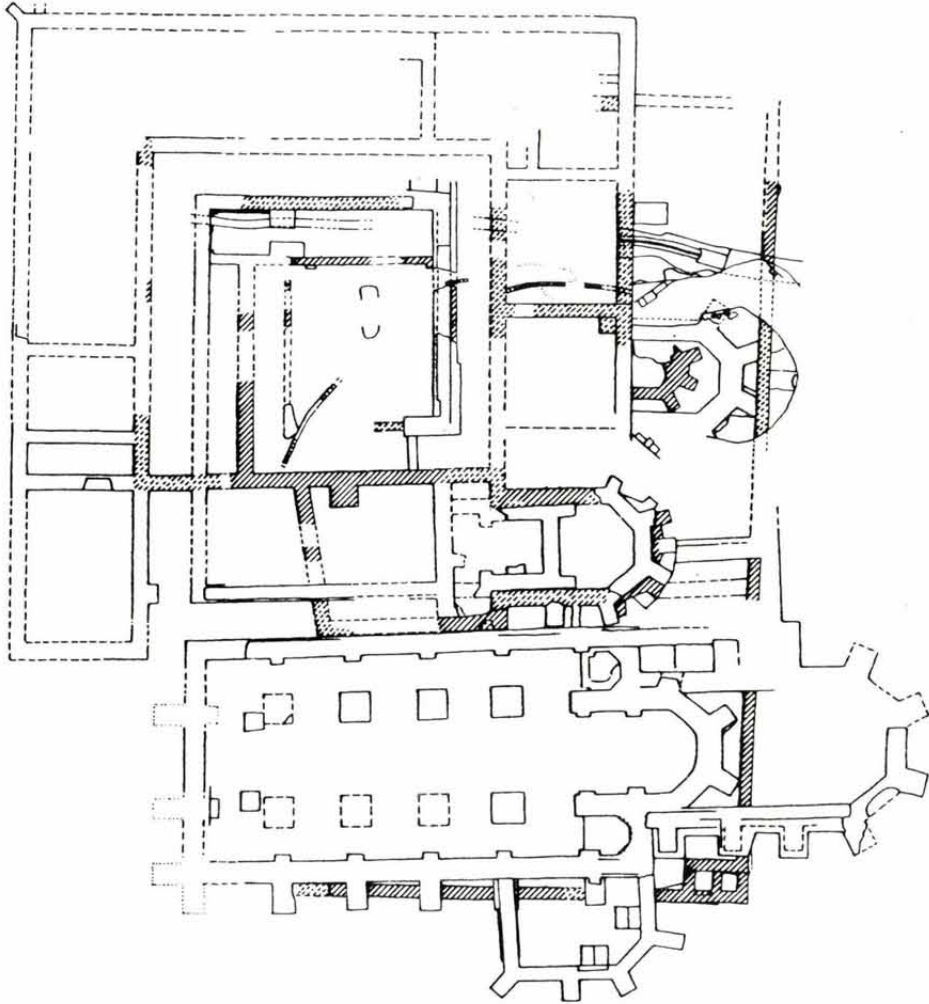
26. kép. Az első kolostor maradványai
Abb. 26. Die Reste des ersten Klosters

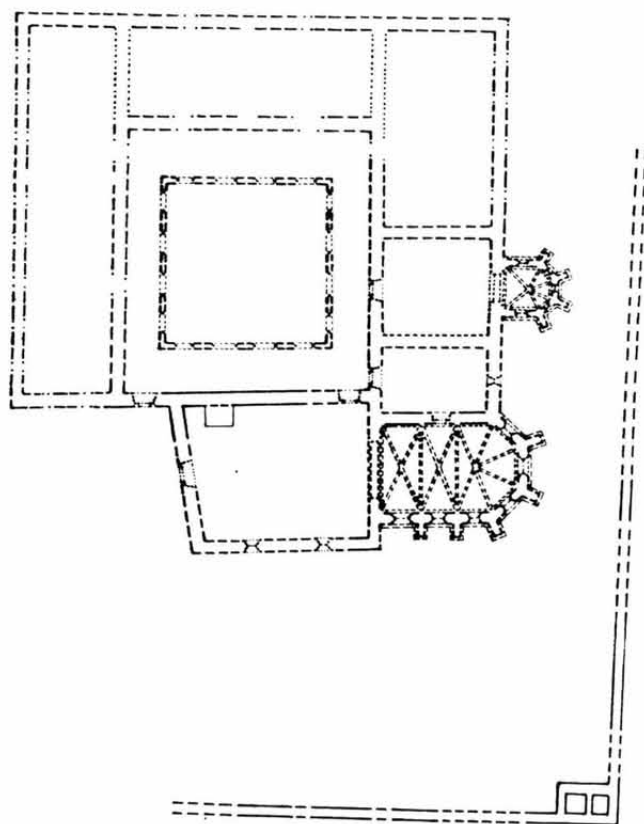
27. kép. Az első kolostor rekonstruált alaprajza
Abb. 27. Rekonstruierter Grundriss des ersten Klosters

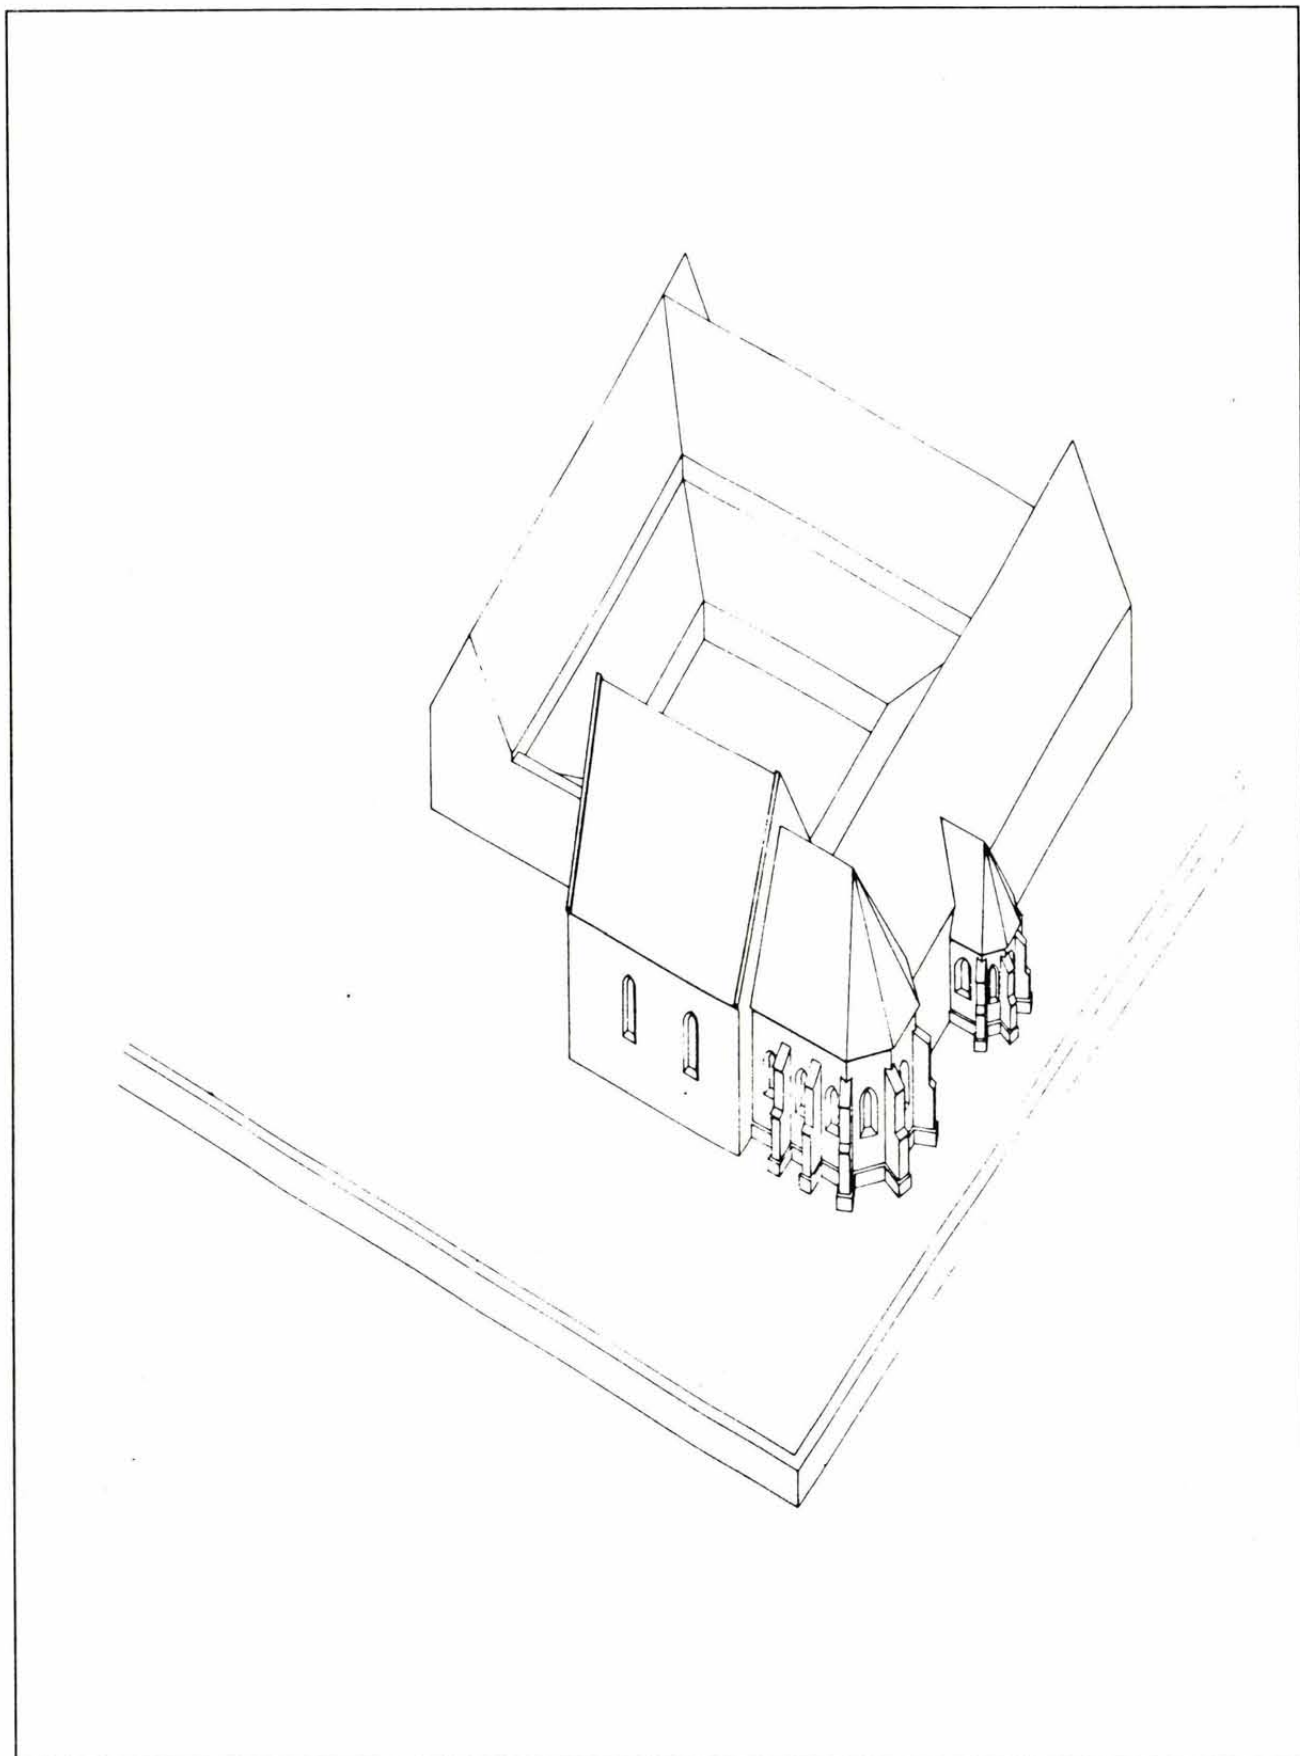
28. kép. Az első kolostor rekonstruált tömegvázlata
Abb. 28. Massenrekonstruktion des ersten Klosters

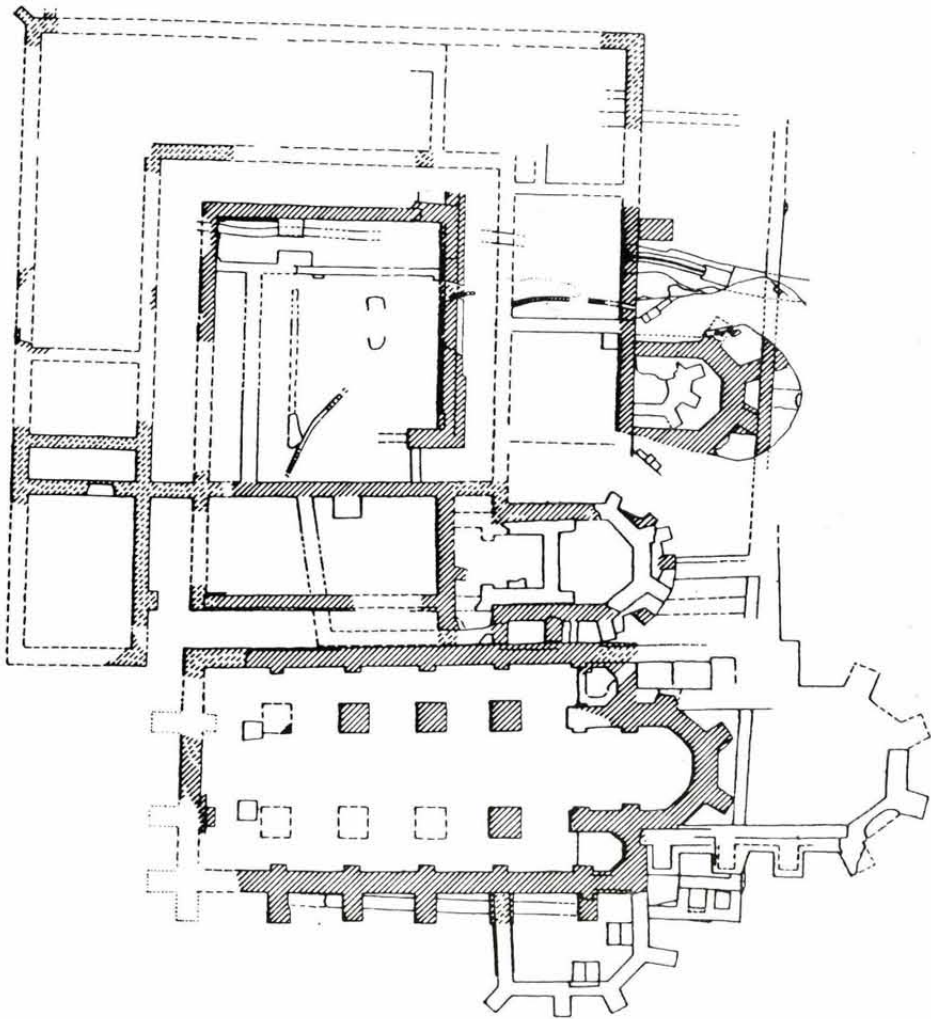
29. kép. A XIV. század végi nagy átépítés maradványai
Abb. 29. Die Reste des grossen Umbaus am Ende des 14. Jhs.

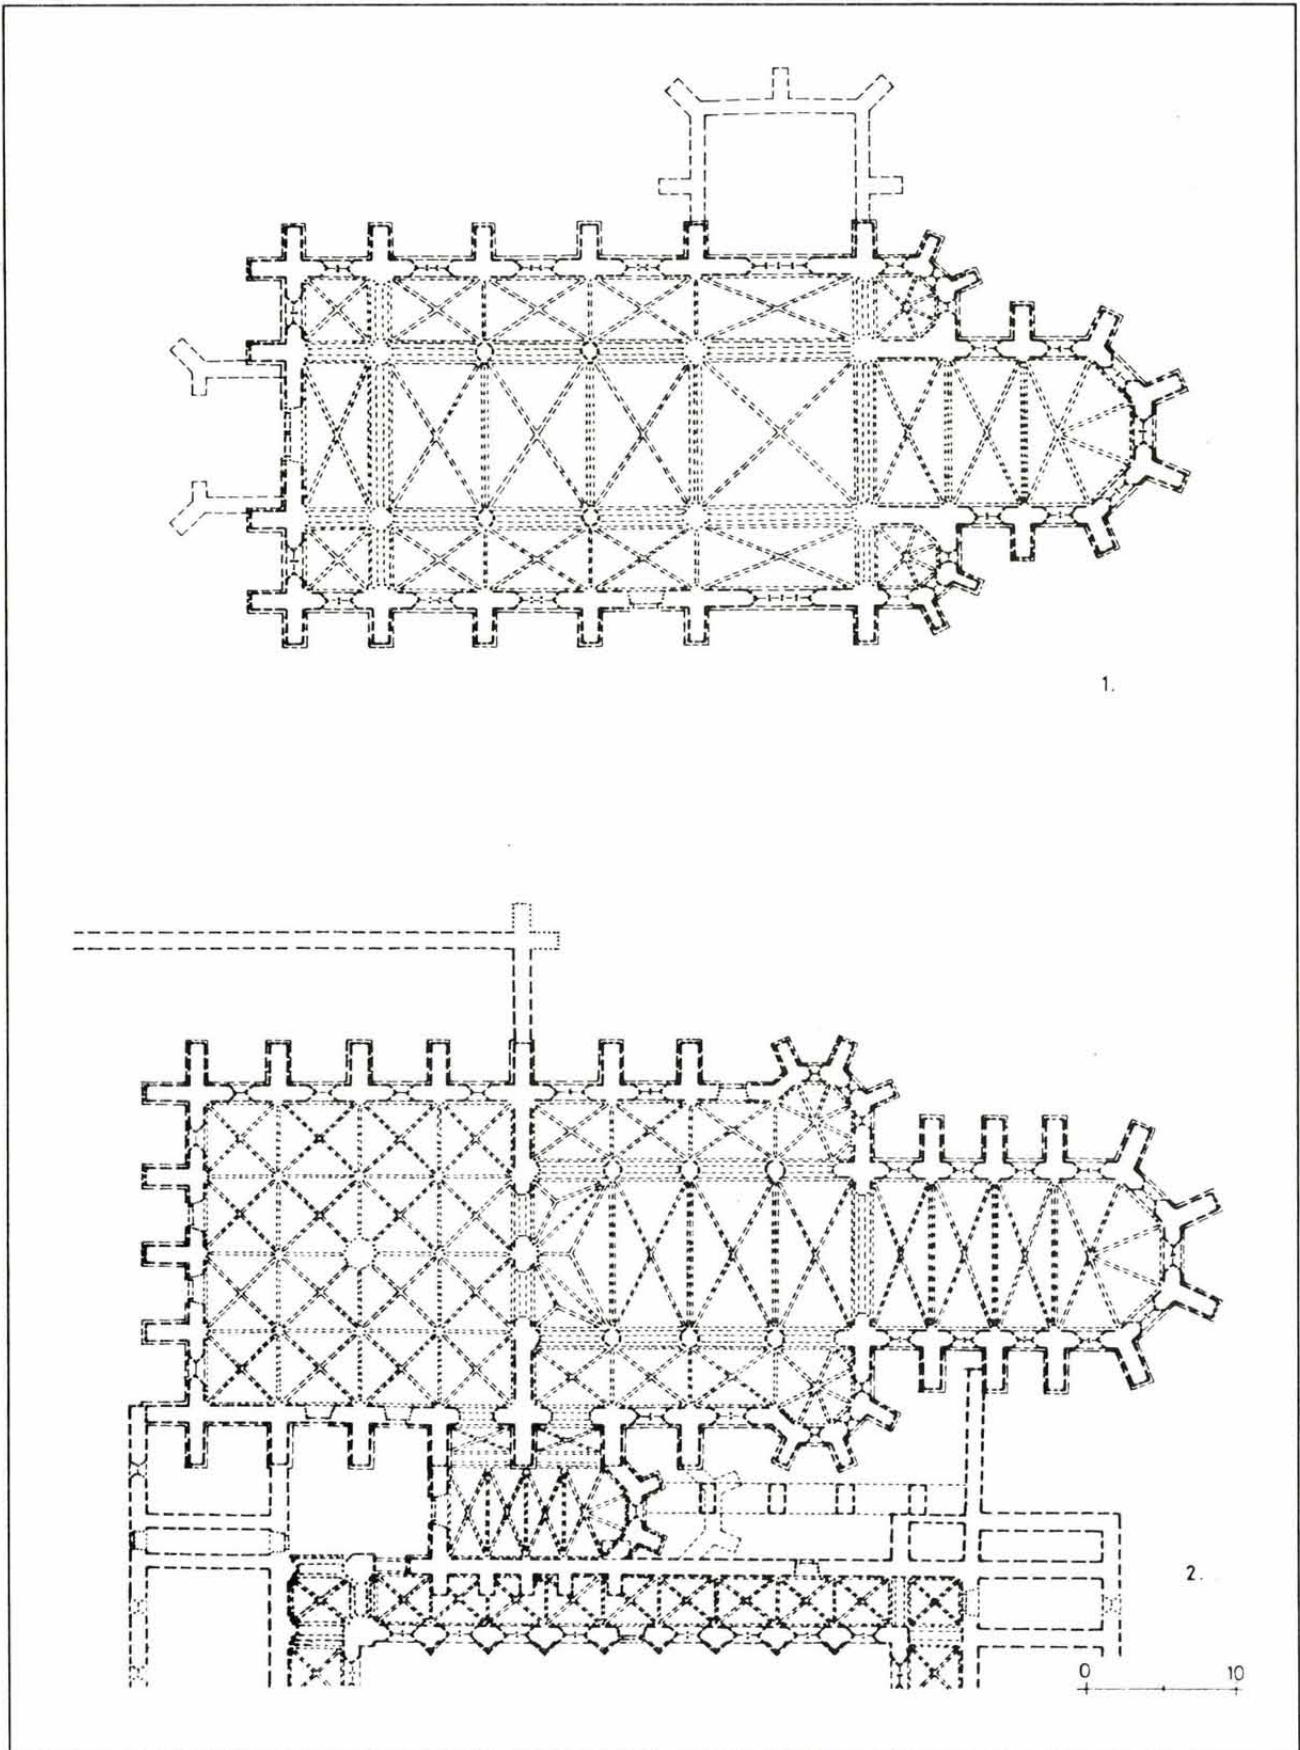
30. kép. 1. Óbuda, Szűz Mária prépostsági tp.; 2. Óbuda, Klarissza tp.
 Abb. 30. 1. Óbuda, die Marienkirche der Probstei; 2. Óbuda, die Klarissinenkirche

templomokon. Az 1349-ben felszentelt Szűz Mária prépostsági templom hosszú, háromszakaszos főszentélyét két rövid mellékszentély kíséri.²⁰⁵ A prépostsági templommal egyidőben épült az 1352-re már készen álló klarissza kolostortemplom, ahol a főszentély még nyújtottabb, négyszakasos, két oldalán egy-egy mellékszentéllyel.²⁰⁶ Az óbudai Szűz Mária-templom hármasszentélyfeje formai előzménye a kolozsvári Szent Mihály-templom szentélymegoldásának.²⁰⁷ A XIV. század utolsó negyedében kezdődő építkezéseknél a szentélyfej alaprajzi rendszerében változik, a főszentély és a mellékszentélyek hossza kiegyenlítődik, a mellékszentélyek is két- illetve háromszakasossá válnak. Ez a folyamat figyelhető meg a budai Nagyboldogasszony-plébániatemplom mellékszentélyeinek kiépítésénél,²⁰⁸ a garamszentbenedeki bencés apátsági templom átépítésénél²⁰⁹ és a kassai Szent Erzsébet-dóm szentélyénél, ahol gazdagabb öthajós térformát alakítanak ki²¹⁰, a hármasszentélyfej alkalmazása a 15. században is folytatódik az újabb megoldások mellett²¹¹ (30–32. kép).

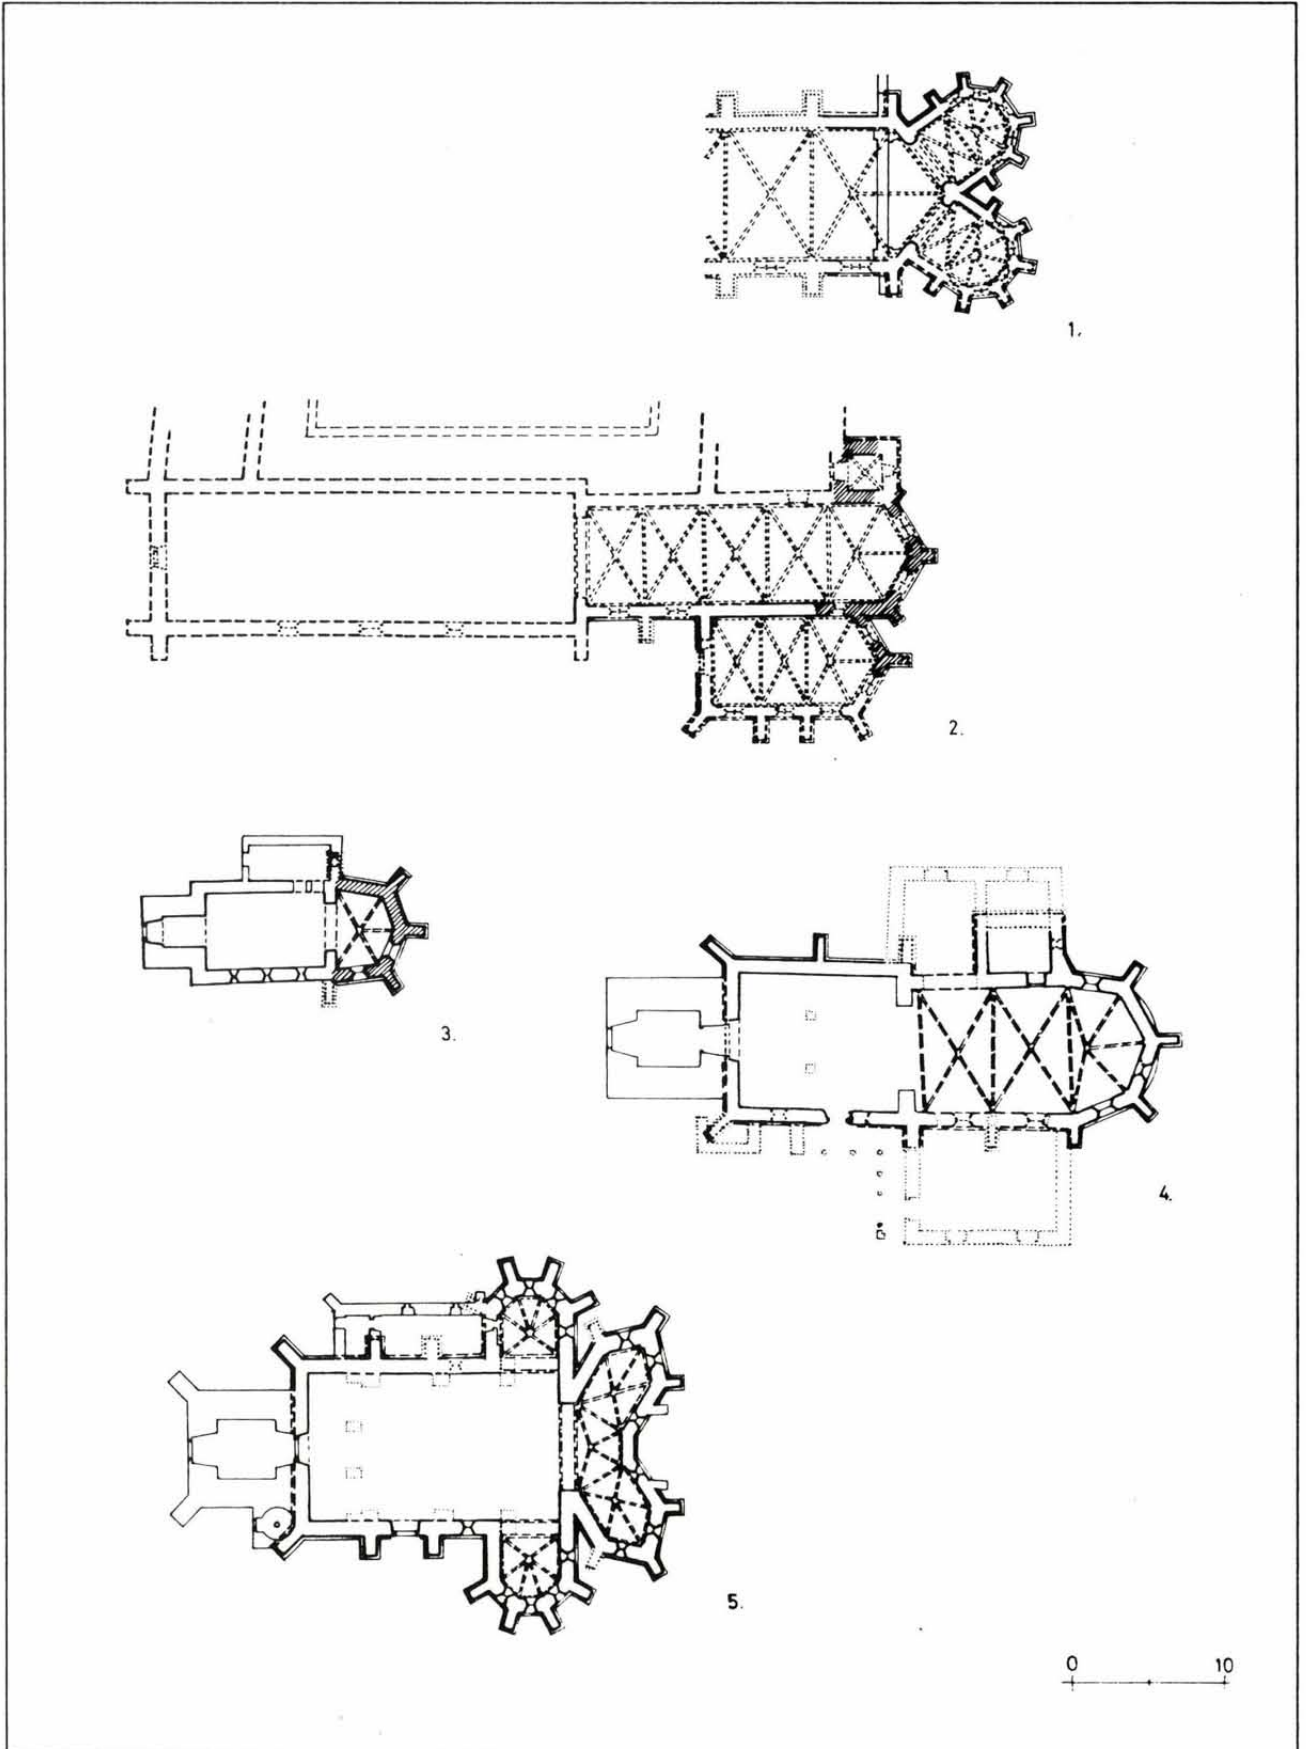
35. kép. 1. Pöstyén, johannita tp.; 2. Sárospatak, ferences tp.; 3. Balf; 4. Csíkrákos; 5. Zboró
 Abb. 35. 1. Pöstyén, Johannitenkirche; 2. Sárospatak, Franziskanerkirche; 3. Balf;
 4. Csíkrákos; 5. Zboró

Ilyen szentélymegoldás figyelhető meg a pöstyéni johannita templomnál, ahol a keleti rész a hatszög négy oldalával képzett,²²³ vagy a sárospataki ferences templom 14. század végén bővített szentélyénél,²²⁴ és a délről hozzáépült klarissza kápolnánál, ahol szintén a hatszög négy oldalával képzett a szentélyzáradék.²²⁵ Megjelenik a tengelysarkos forma továbbá az iglói,²²⁶ a bátmonostori,²²⁷ a csengeri,²²⁸ a balfi,²²⁹ a zsolnaitvai,²³⁰ a felsősajói,²³¹ a lekenyei,²³² a csíkrákosi,²³³ a zborói²³⁴ templomoknál és a kassai Szent Erzsébet-dóm mellék-szentélyénél²³⁵ (26. kép). A pöstyéni és a zborói szentélybővítések, valamint a kassai mellékszentélyek „átlós” komponálása, kapcsolódva a tengelysarkos megoldáshoz, a XIV. század második felének egyik legizgalmasabb téralkotási kísérletét jelentik.²³⁶ Magyarország környezetében is általános a tengelysarkos térformálás: a karintiai St. Veit a.d. Glan-i klarissza templomnál a hatszög négy oldalával záródik a szentély,²³⁷ a csehországi Kolin plébánia-templomnál a háromhajós körüljárós szentélyfej főszentélye a hatszög négy oldalával képzett,²³⁸ a

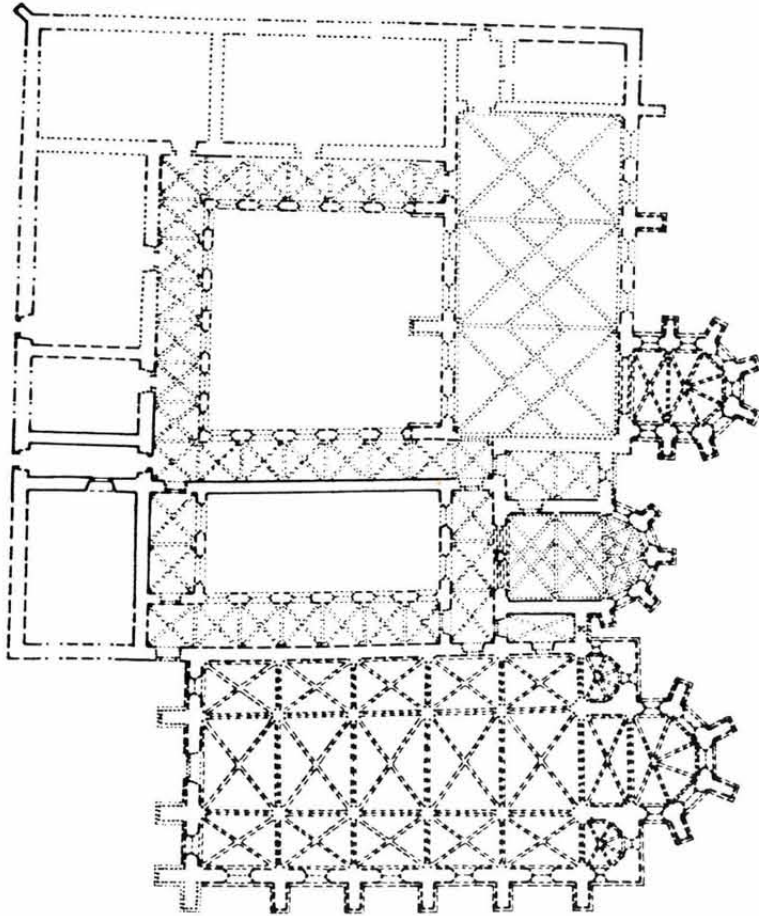
37. kép. A XIV. század végi kolostor rekonstruált alaprajza
Abb. 37. Rekonstruierter Grundriss des Klosters am Ende des 14. Jhs.

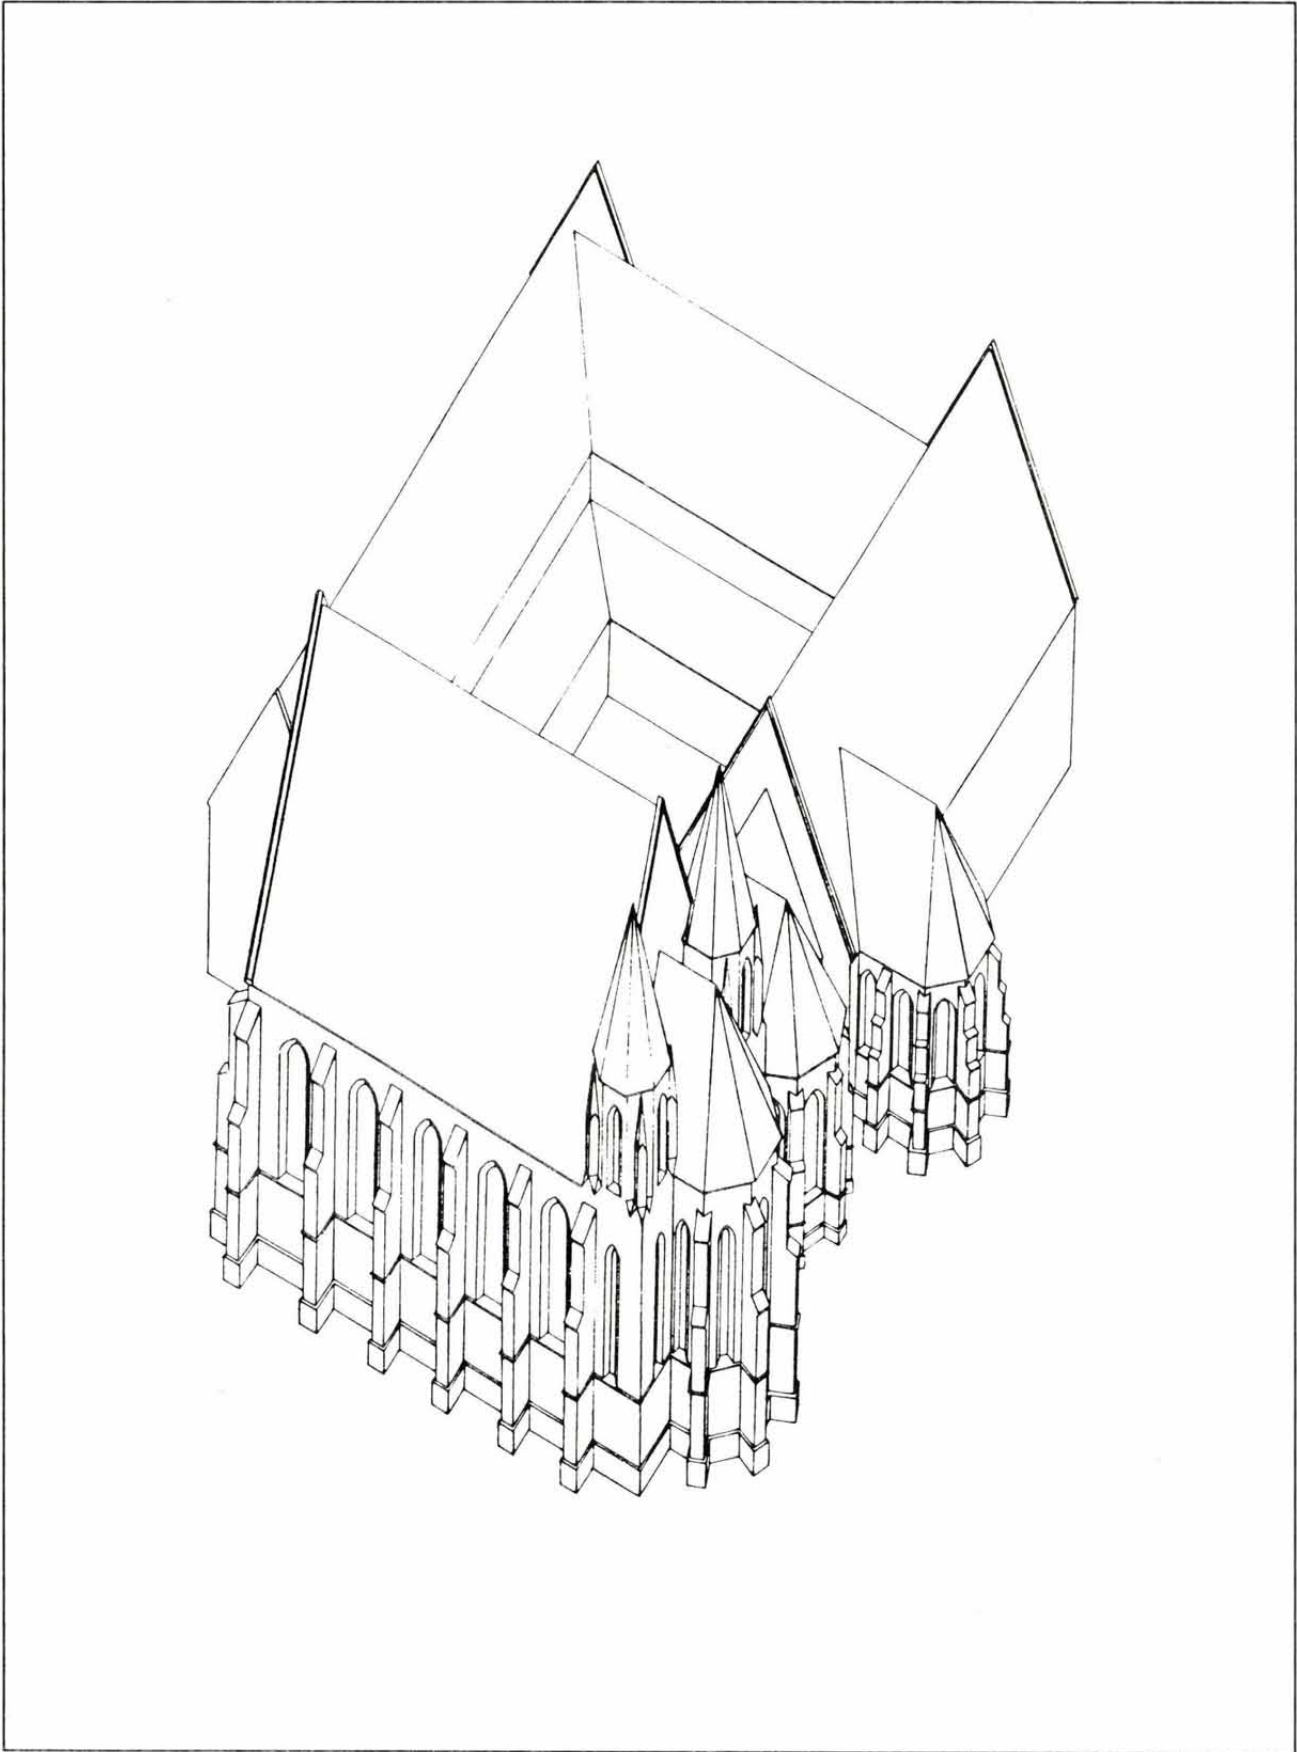
38. kép. A XIV. század végi kolostor rekonstruált tömegvázlata
Abb. 38. Massenrekonstruktion des Klosters am Ende des 14. Jhs.

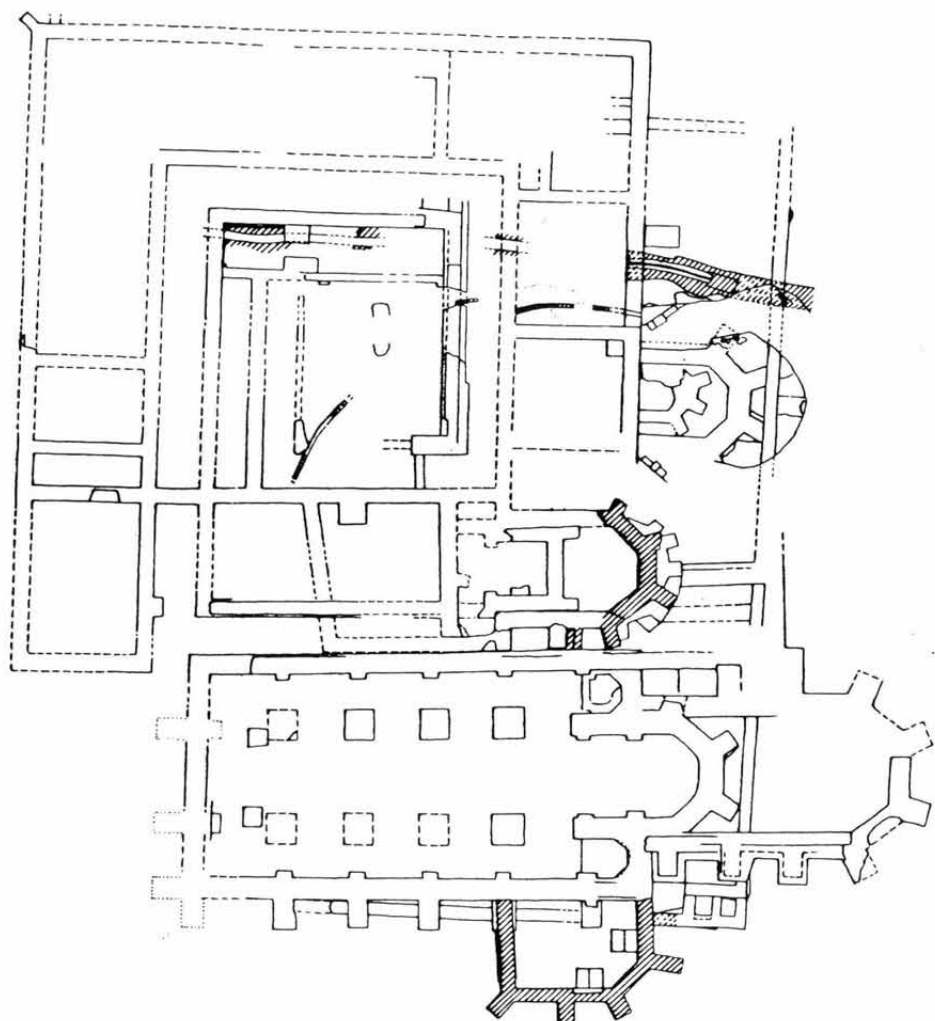
39. kép. A XV. század végi bővítések maradványai
Abb. 39. Die Reste der Erweiterungen vom Ende des 15. Jhs.

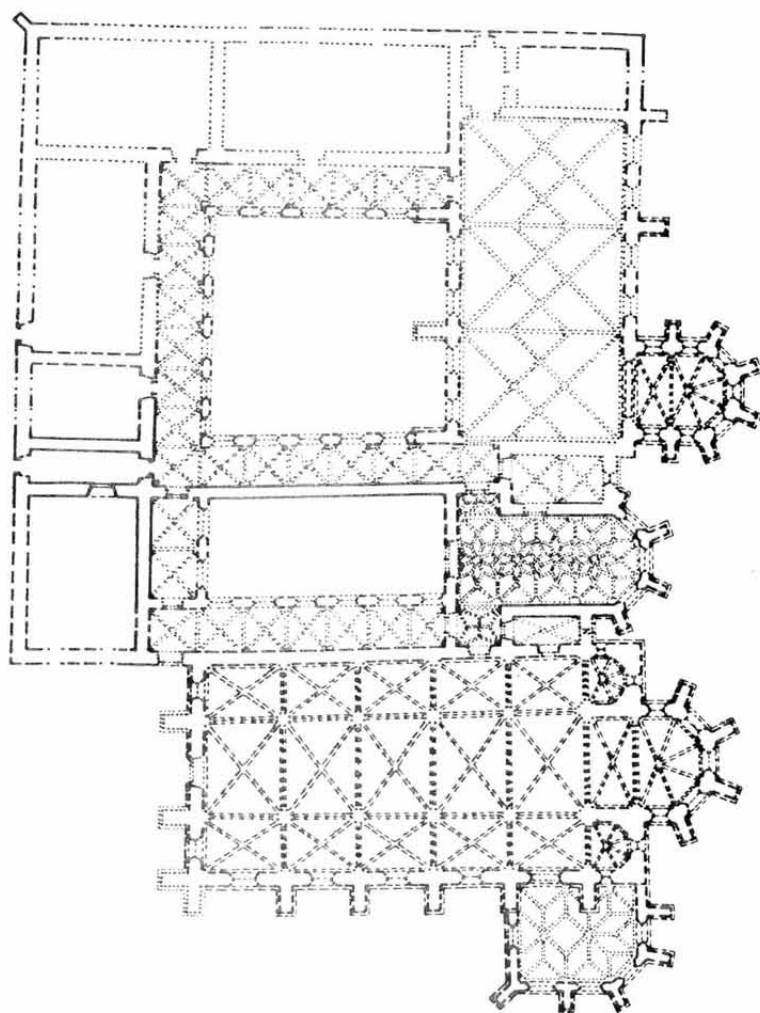
40. kép. A XV. század végi kolostor rekonstruált alaprajza
Abb. 40. Rekonstruierter Grundriss des Klosters vom Ende des 15. Jhs.
