**MONUMENTA HISTORICA
BUDAPESTINENSIA VIII**

**A BUDASZENTLŐRINCI
PÁLOS KOLOSTOR**

Das Paulinerkloster von Budaszentlőrinc

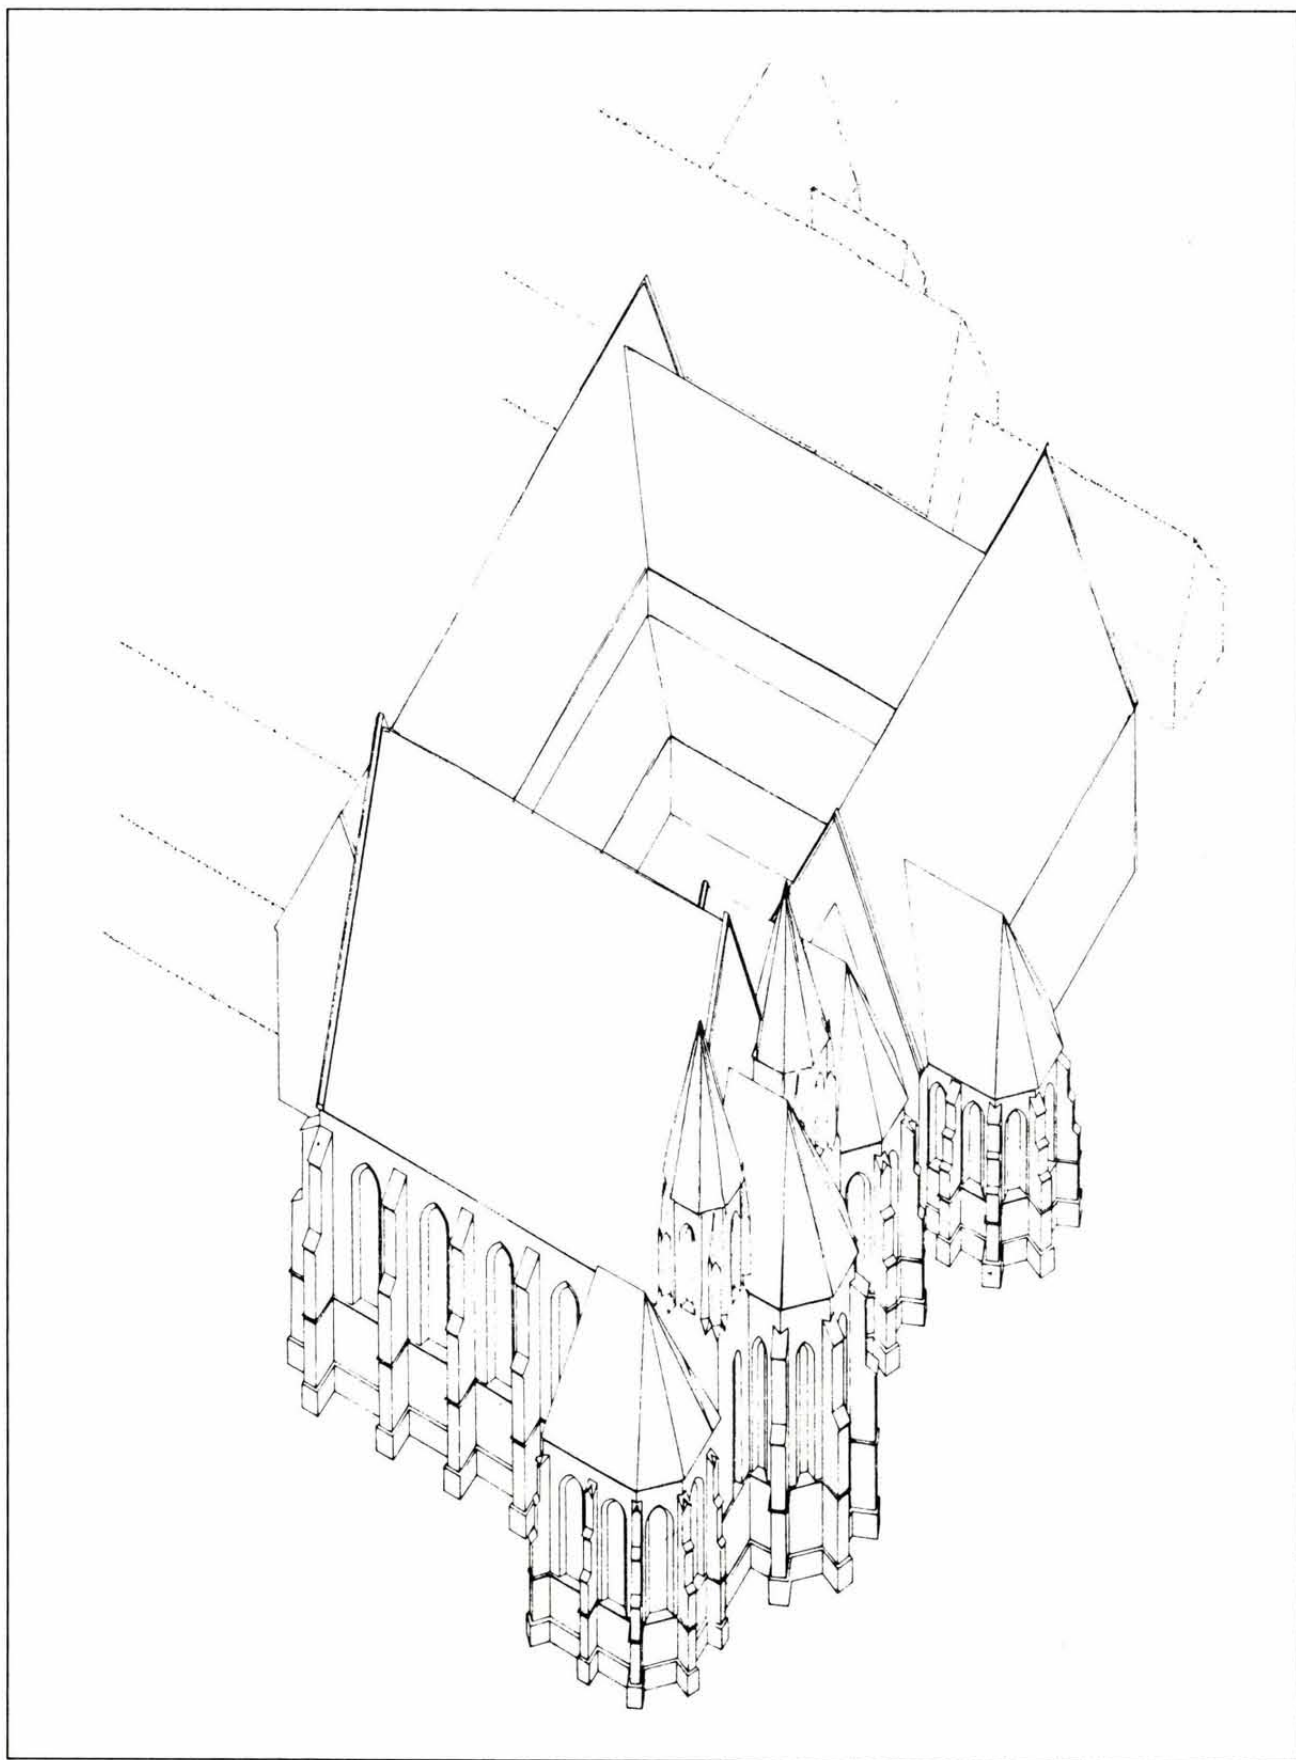
41. kép. A XV. század végi kolostor rekonstruált tömegvázlata
Abb. 41. Massenrekonstruktion des Klosters vom Ende des 15. Jhs.

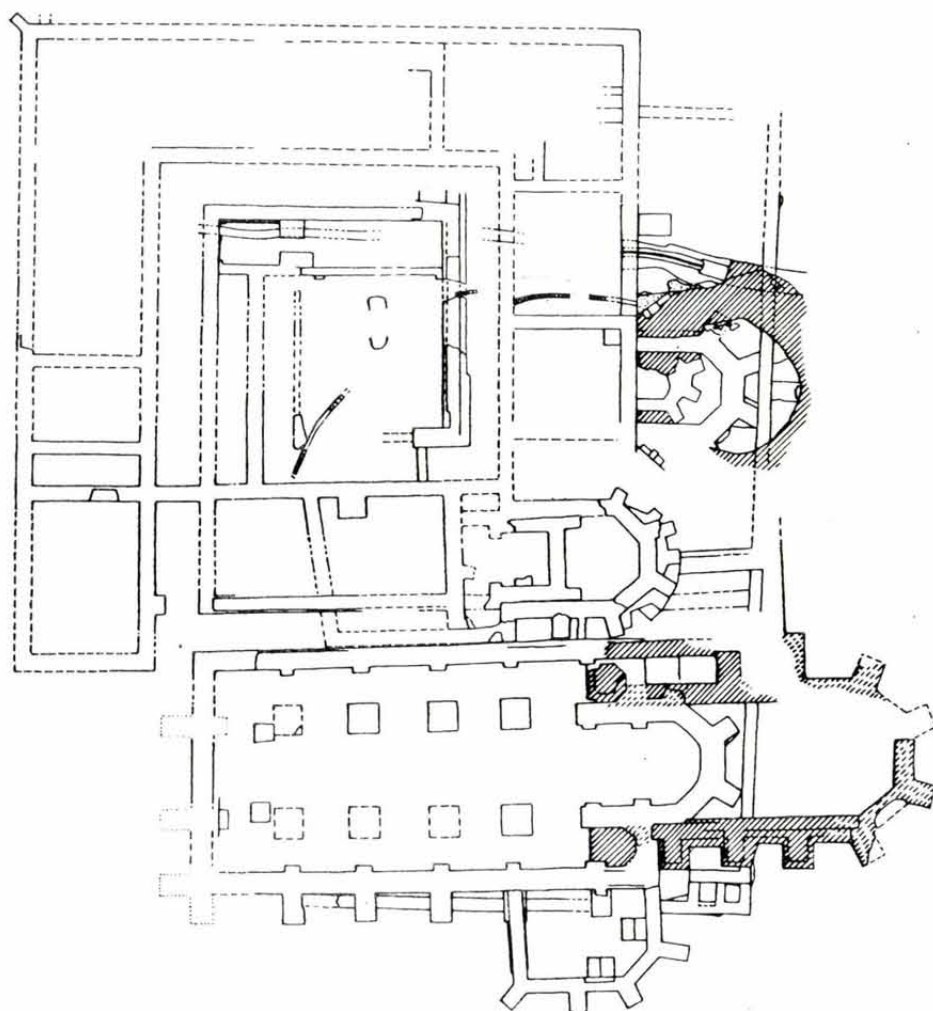
42. kép. A XVI. század eleji építkezések maradványai
Abb. 42. Die Reste der Bauten vom Anfang des 16. Jhs.

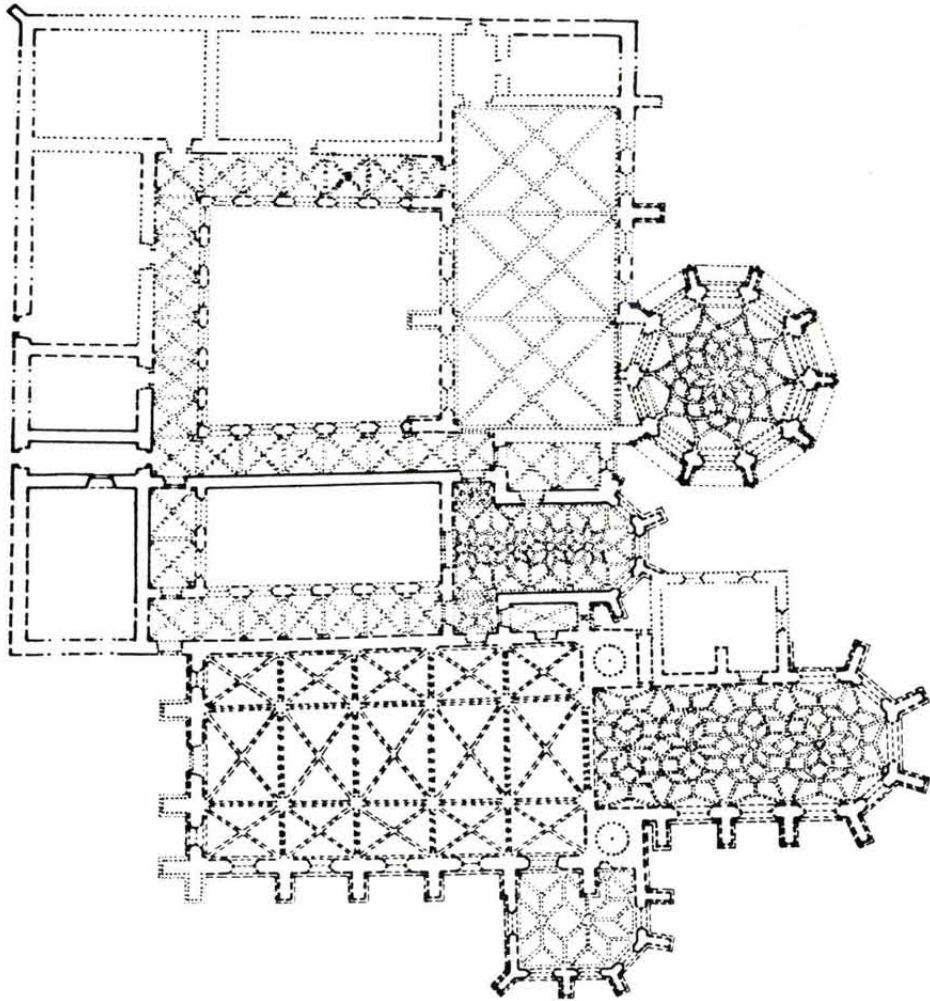
44. kép. A XVI. század eleji kolostor rekonstruált alaprajza
Abb. 44. Rekonstruierter Grundriss des Klosters vom Anfang des 16. Jhs.

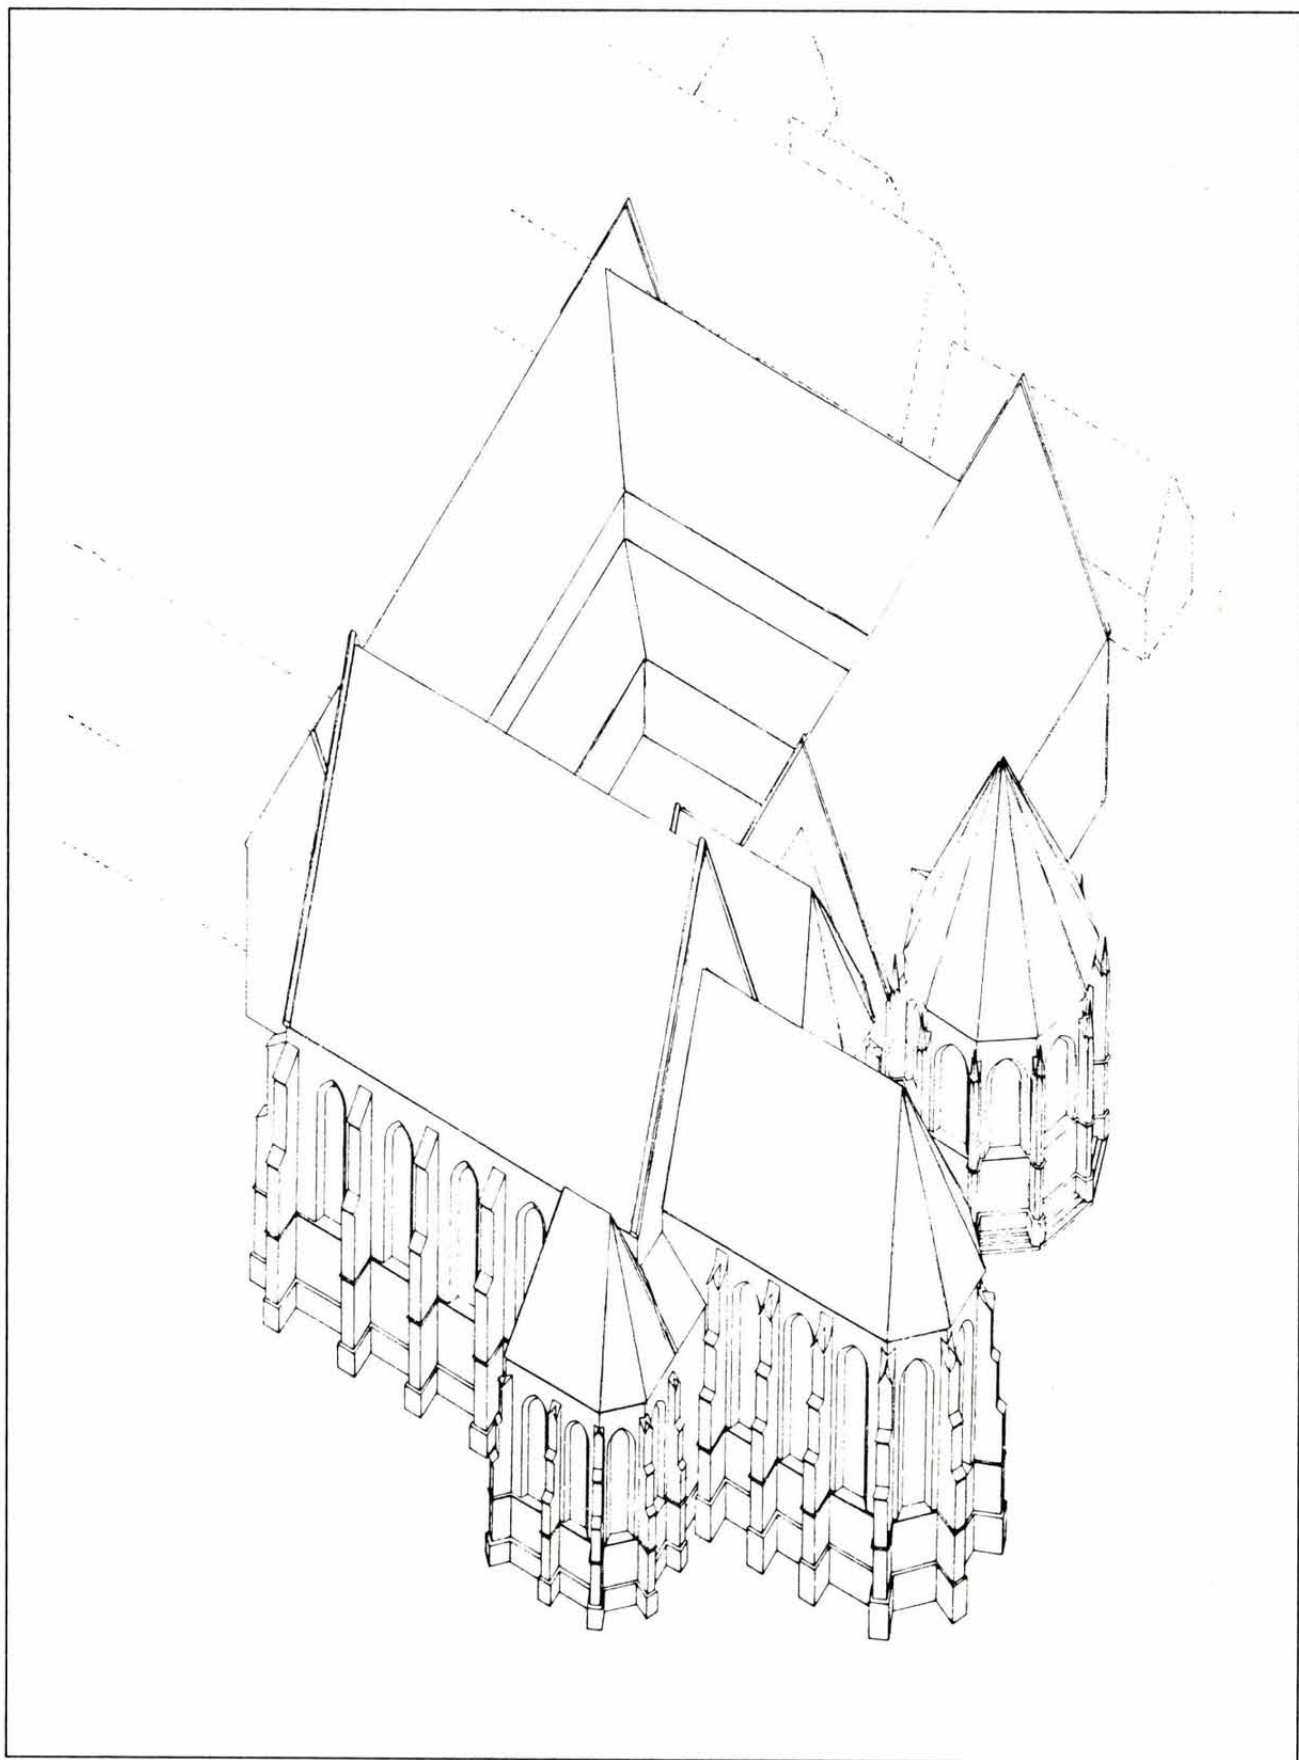
45. kép. A XVI. század eleji kolostor rekonstruált tömegvázlata
Abb. 45. Massenrekonstruktion des Klosters vom Anfang des 16. Jhs.

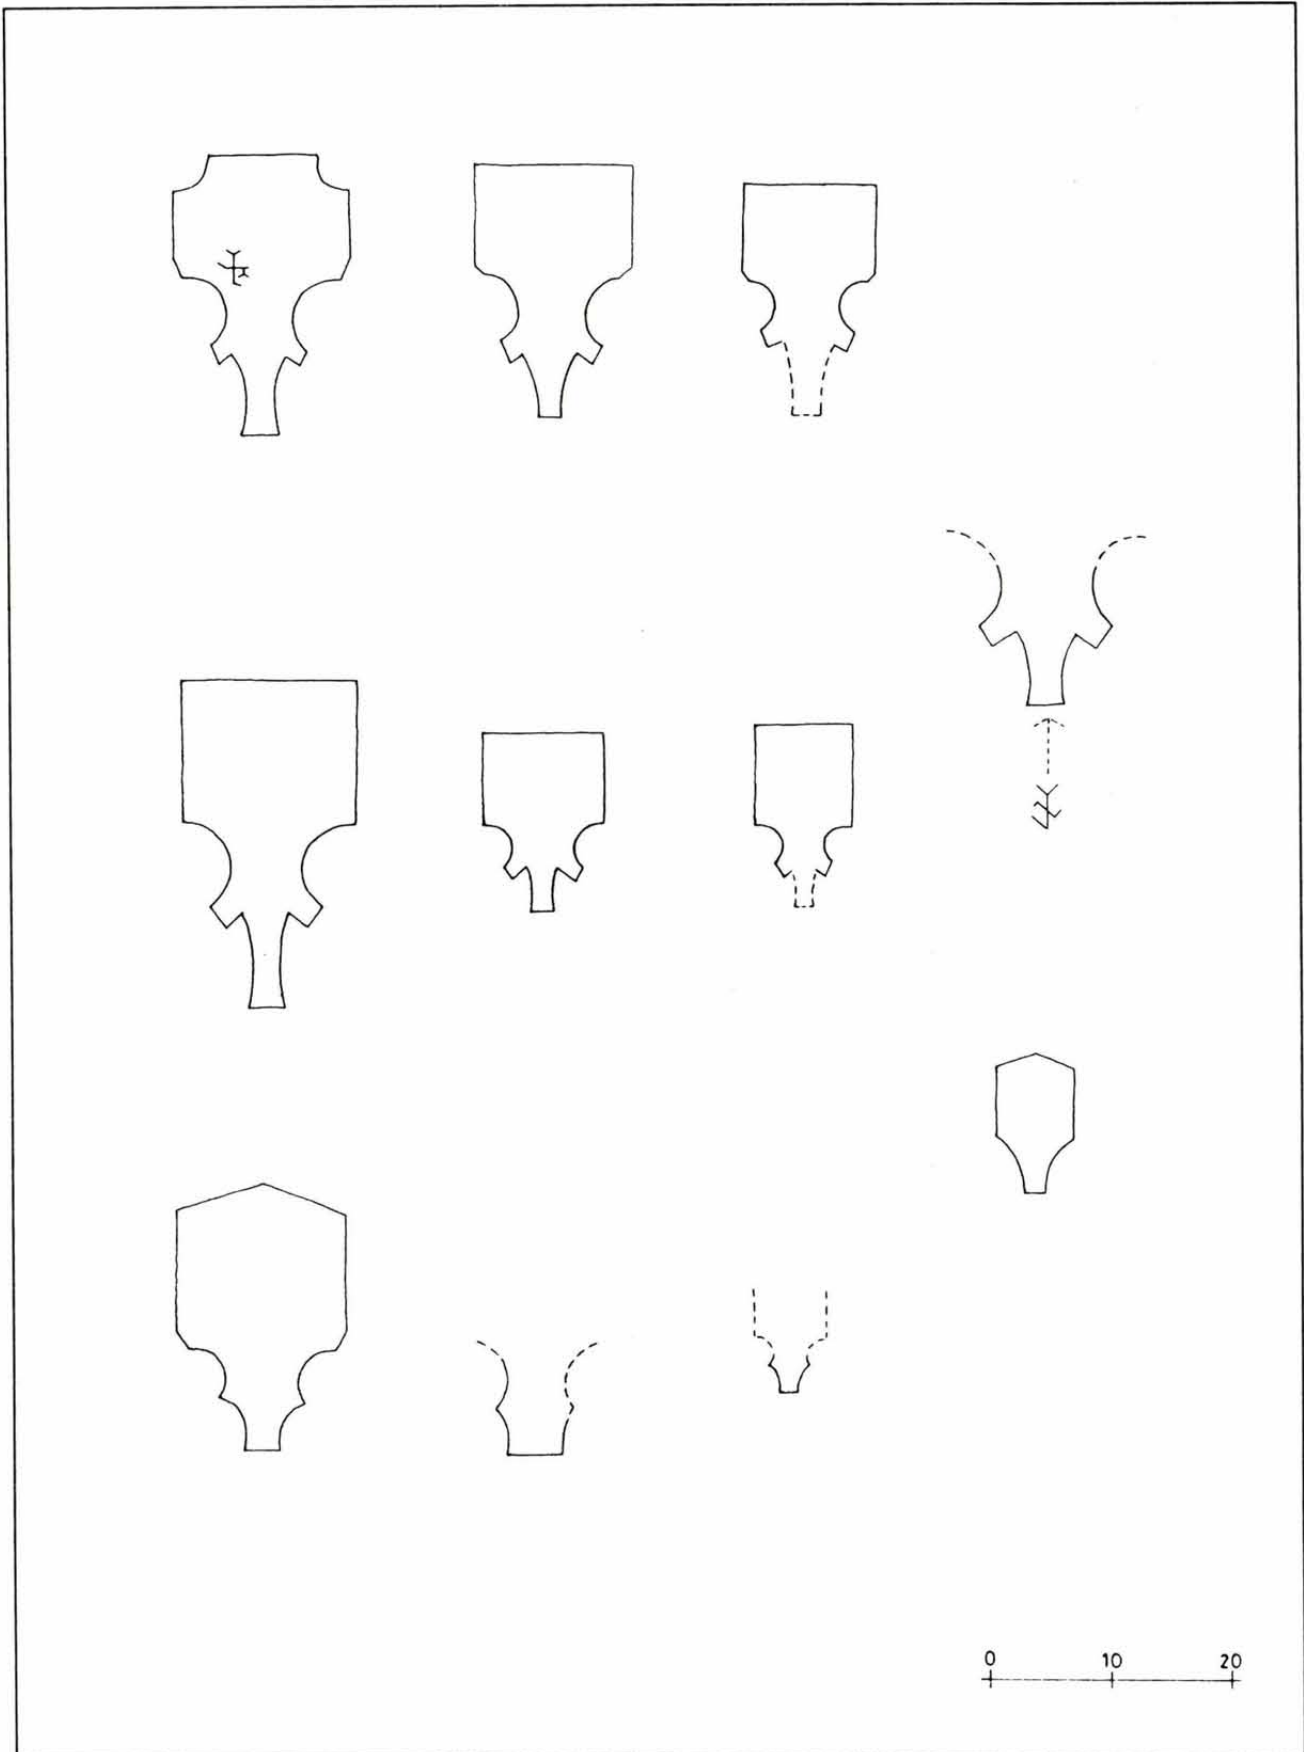
46. kép. Későgótikus bordaprofilok
 Abb. 46. Spätgotische Gewölberippenprofile
