**MONUMENTA HISTORICA
BUDAPESTINENSIA VIII**

**A BUDASZENTLŐRINCI
PÁLOS KOLOSTOR**

Das Paulinerkloster von Budaszentlőrinc

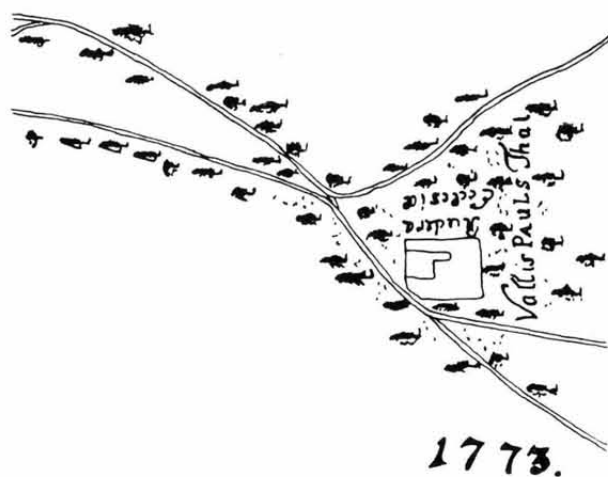
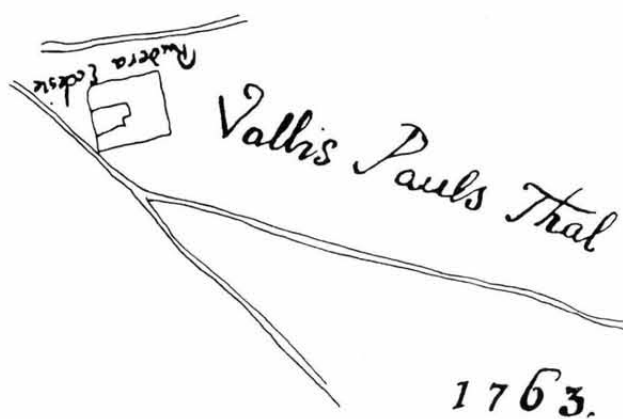
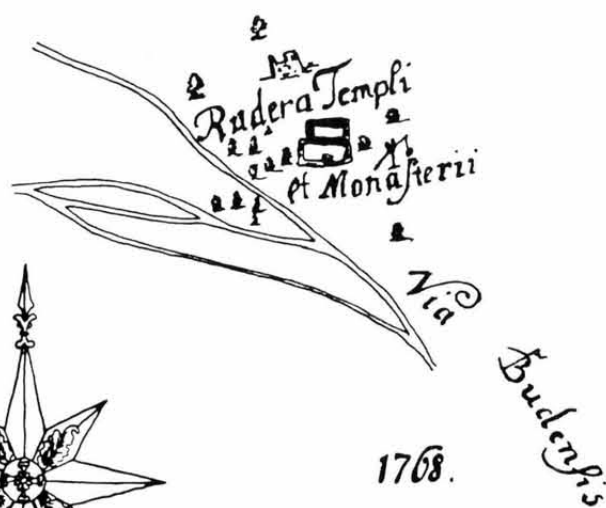
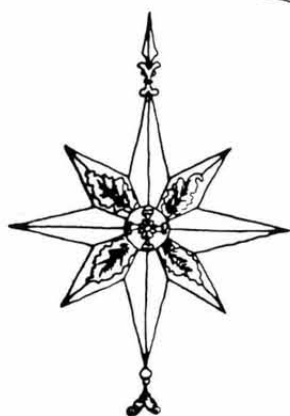
1. kép. A kolostor XVIII. századi térképeken
 Abb. 1. Das Kloster auf Landkarten aus dem XVIII. Jahrhundert

1763-ban készült az a térkép (*1. kép*), amely a Budakeszi és Buda közötti birtokviszonyokat ábrázolja. A térkép *rudera ecclesiae* felirattal jelzi a budaszentlőrinci kolostor helyét. A romok mellett található völgyet pedig Pál völgyének nevezik.

1768-ban egy másik térképen (*1. kép*) *rudera templi monasterii* felirattal ábrázolják az egykori főkolos-

tort. A helyszínen egy nagyobb és egy kisebb téglalap összekapcsolódása jelenik meg, amely mellett egy kutat, kissé feljebb pedig mintha egy tornyot lehetne látni. A mai Kurucles felé eső völgy itt is Pál völgye néven szerepel.

Egy 1773-as felmérési térkép (*1. kép*) szintén a Budakeszi és Buda közötti birtokviszonyokat mutatja. A felirat és az ábrázolás hasonló, mint az 1763-as térképen.

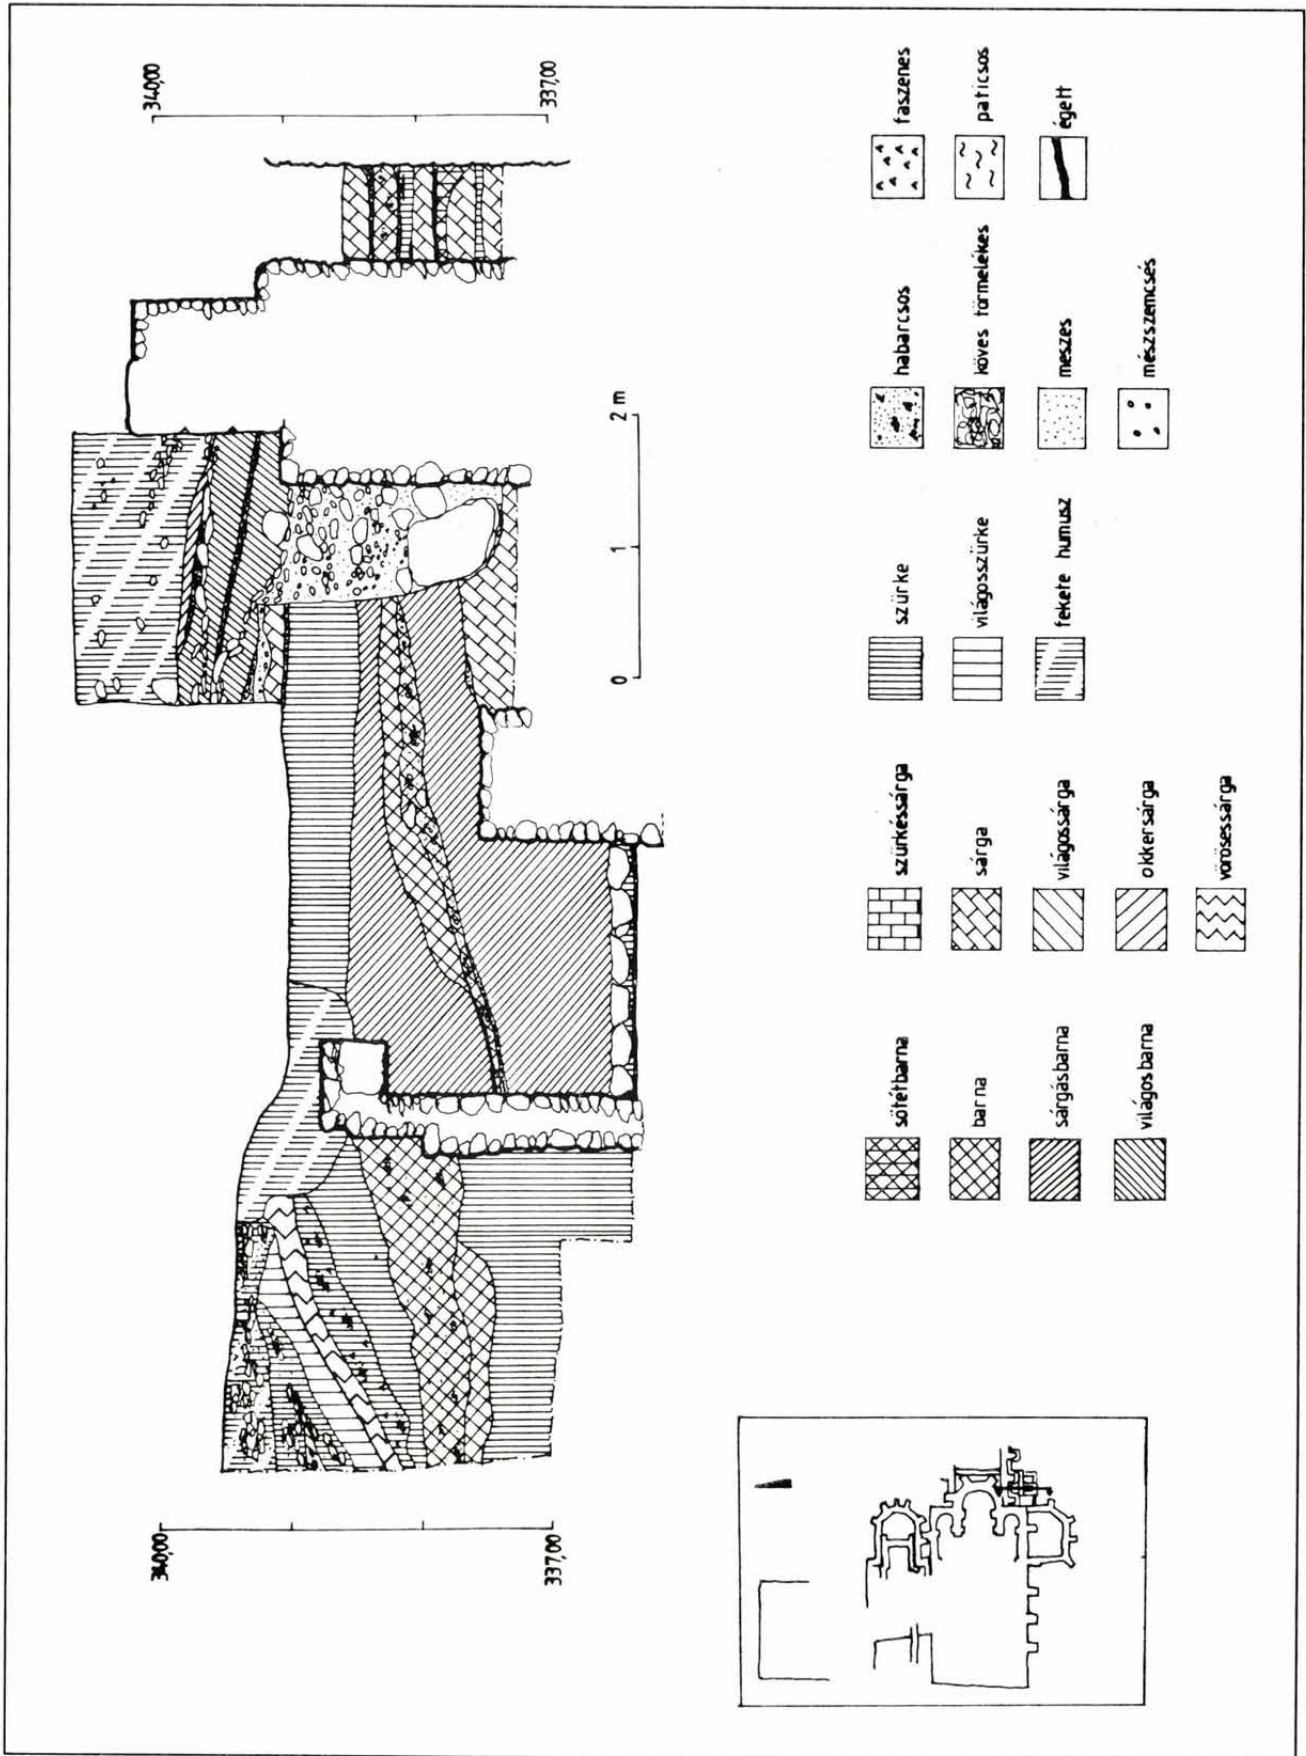
3. kép. É—D-i metszet a kolostor DK-i részében

Abb. 3. Profil in N—S-Richtung im südwestlichen Teil des Klosters

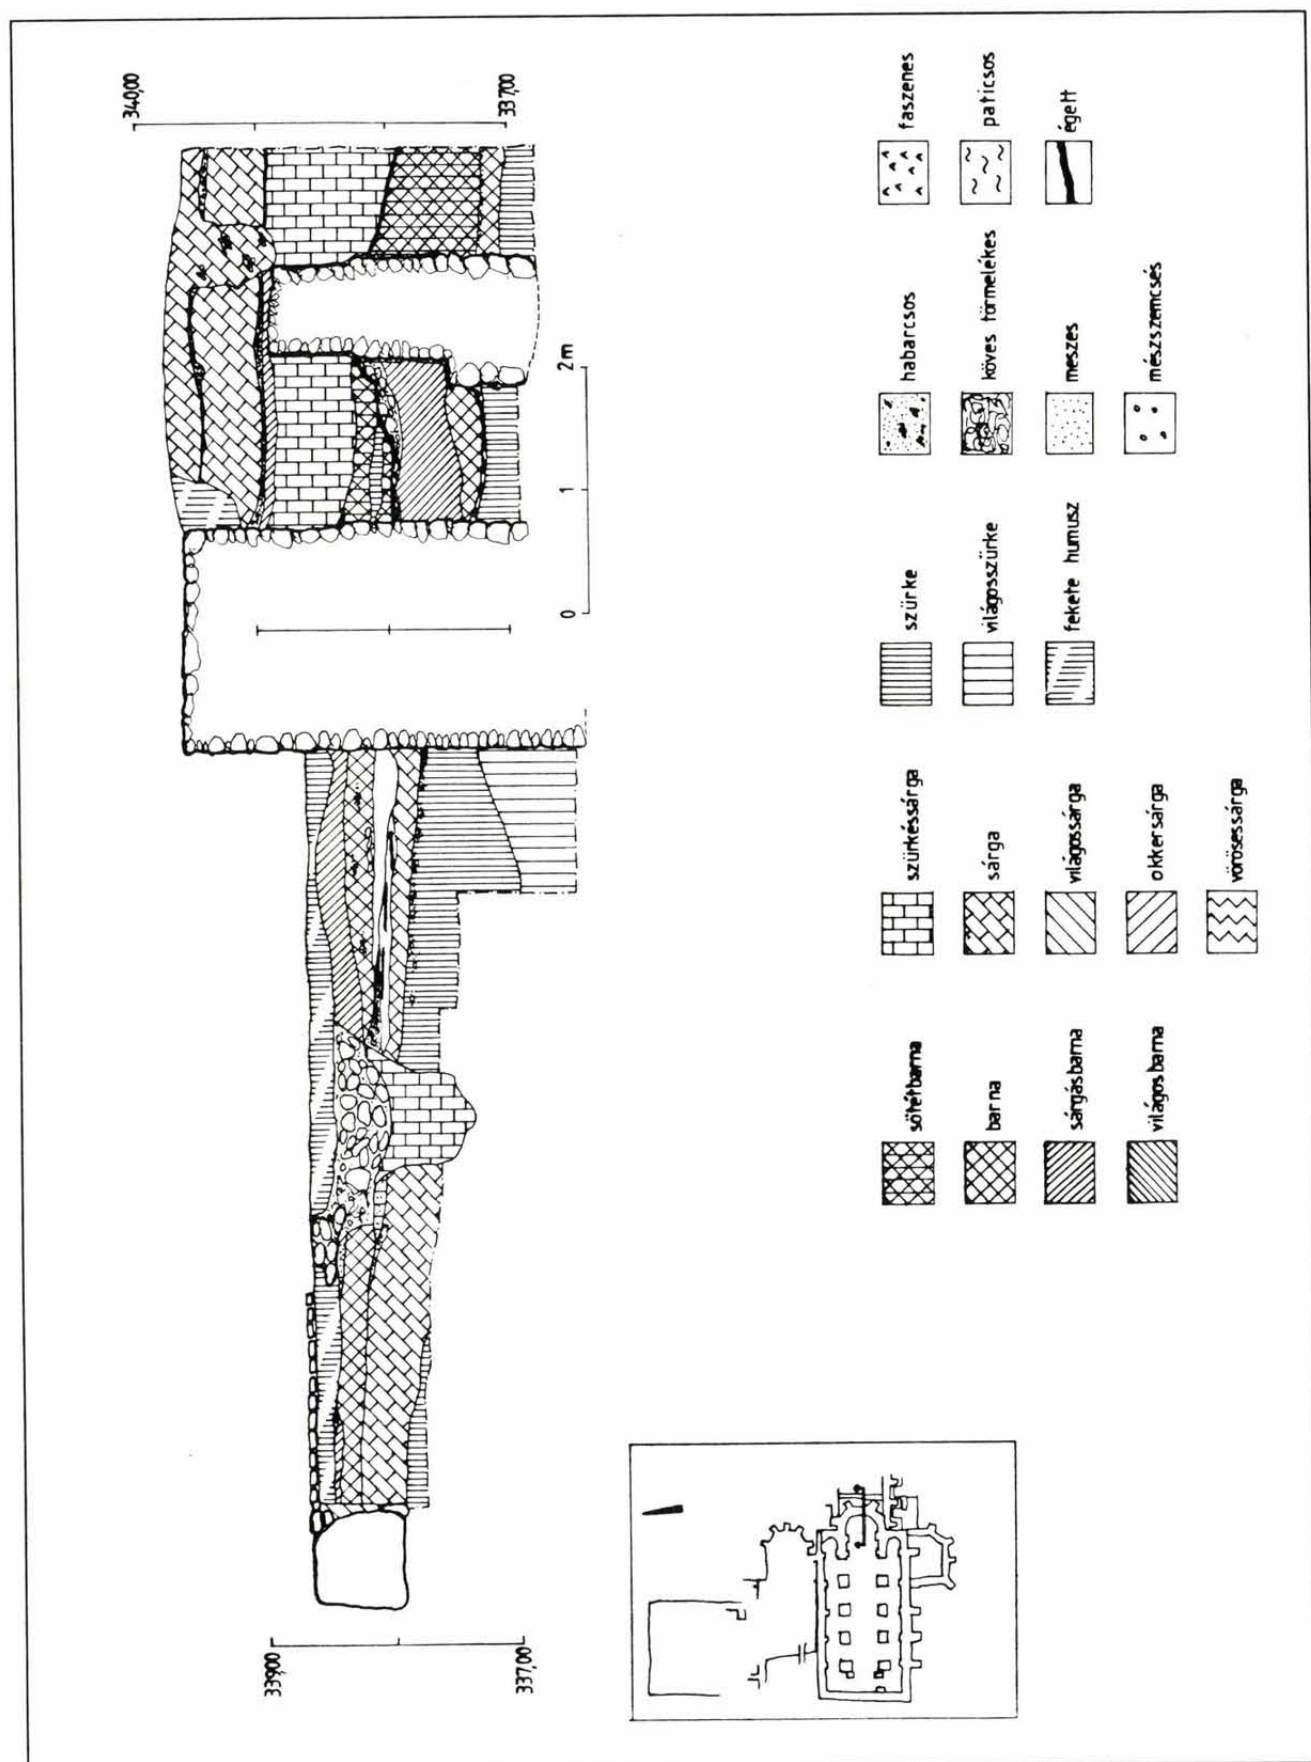
4. kép. K—Ny-i metszet a háromhajós templom szentélyében és attól keletre
 Abb. 4. Profil in O—W-Richtung im Chor der dreischiffigen Kirche und östlich davon

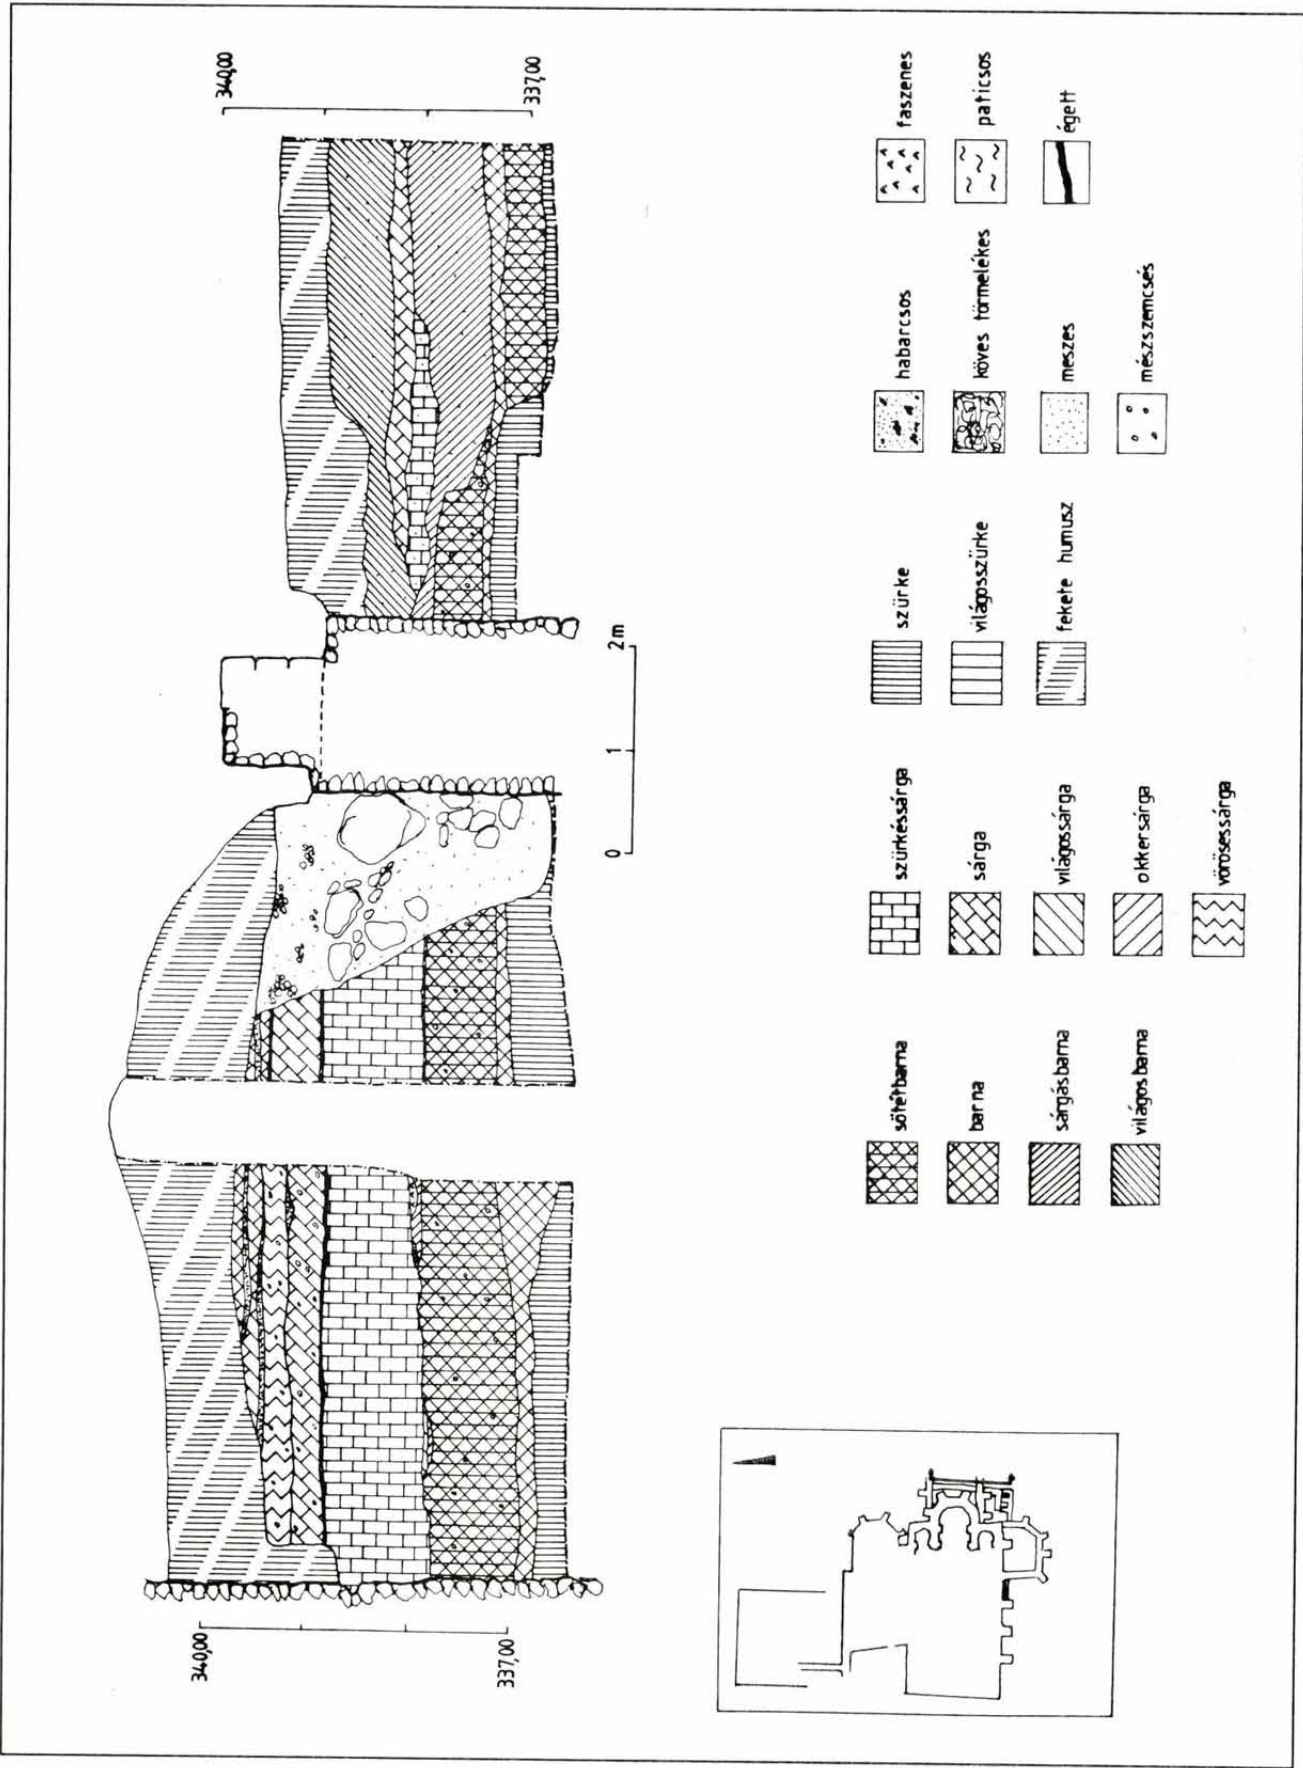
5. kép. É—D-i metszet a kerítésfal külső oldalán
Abb. 5. Profil in N—S-Richtung an der Aussenseite der Umfriedungsmauer

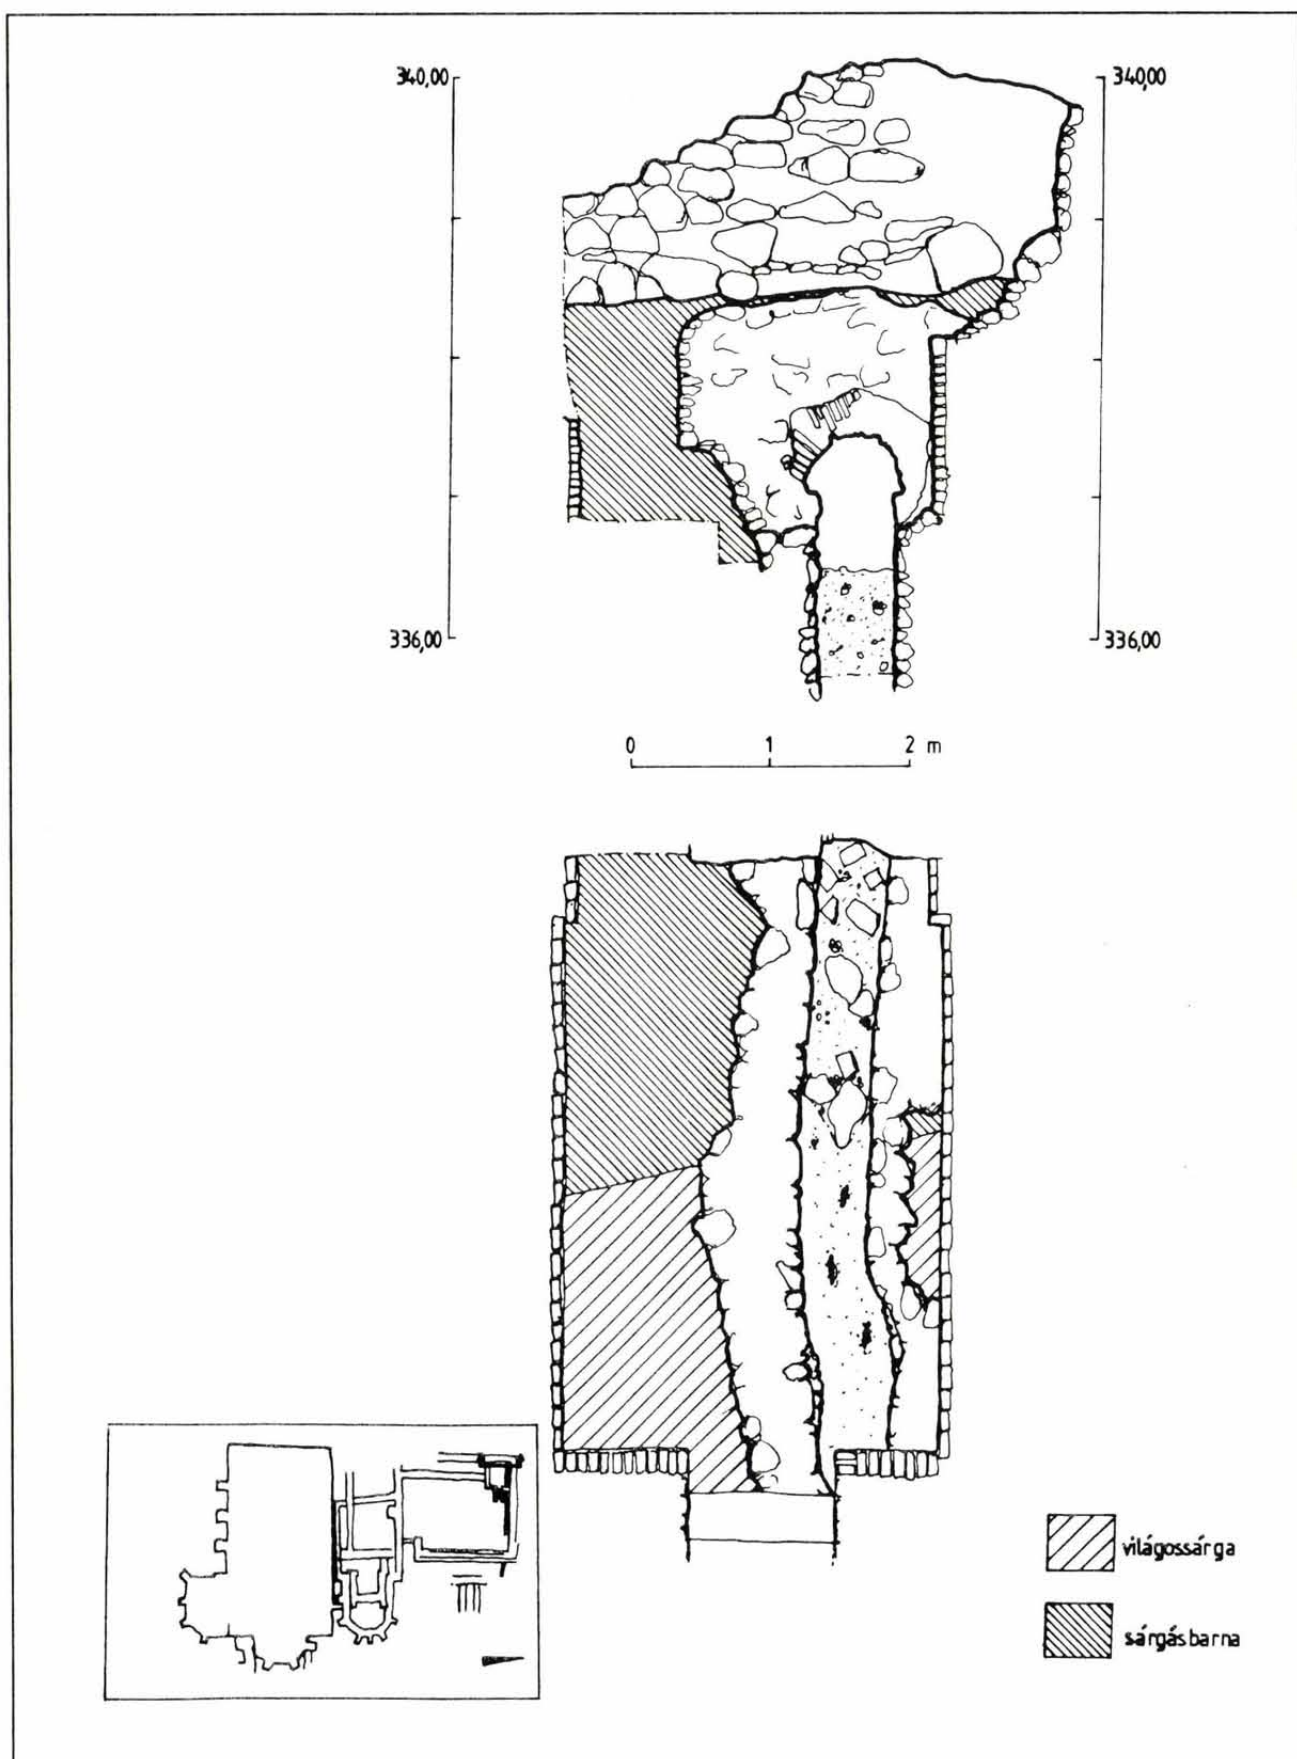
8. kép. A csatorna a kerengőudvar északi részében
 Abb. 8. Der Kanal im nördlichen Teil des Kreuzganghofes

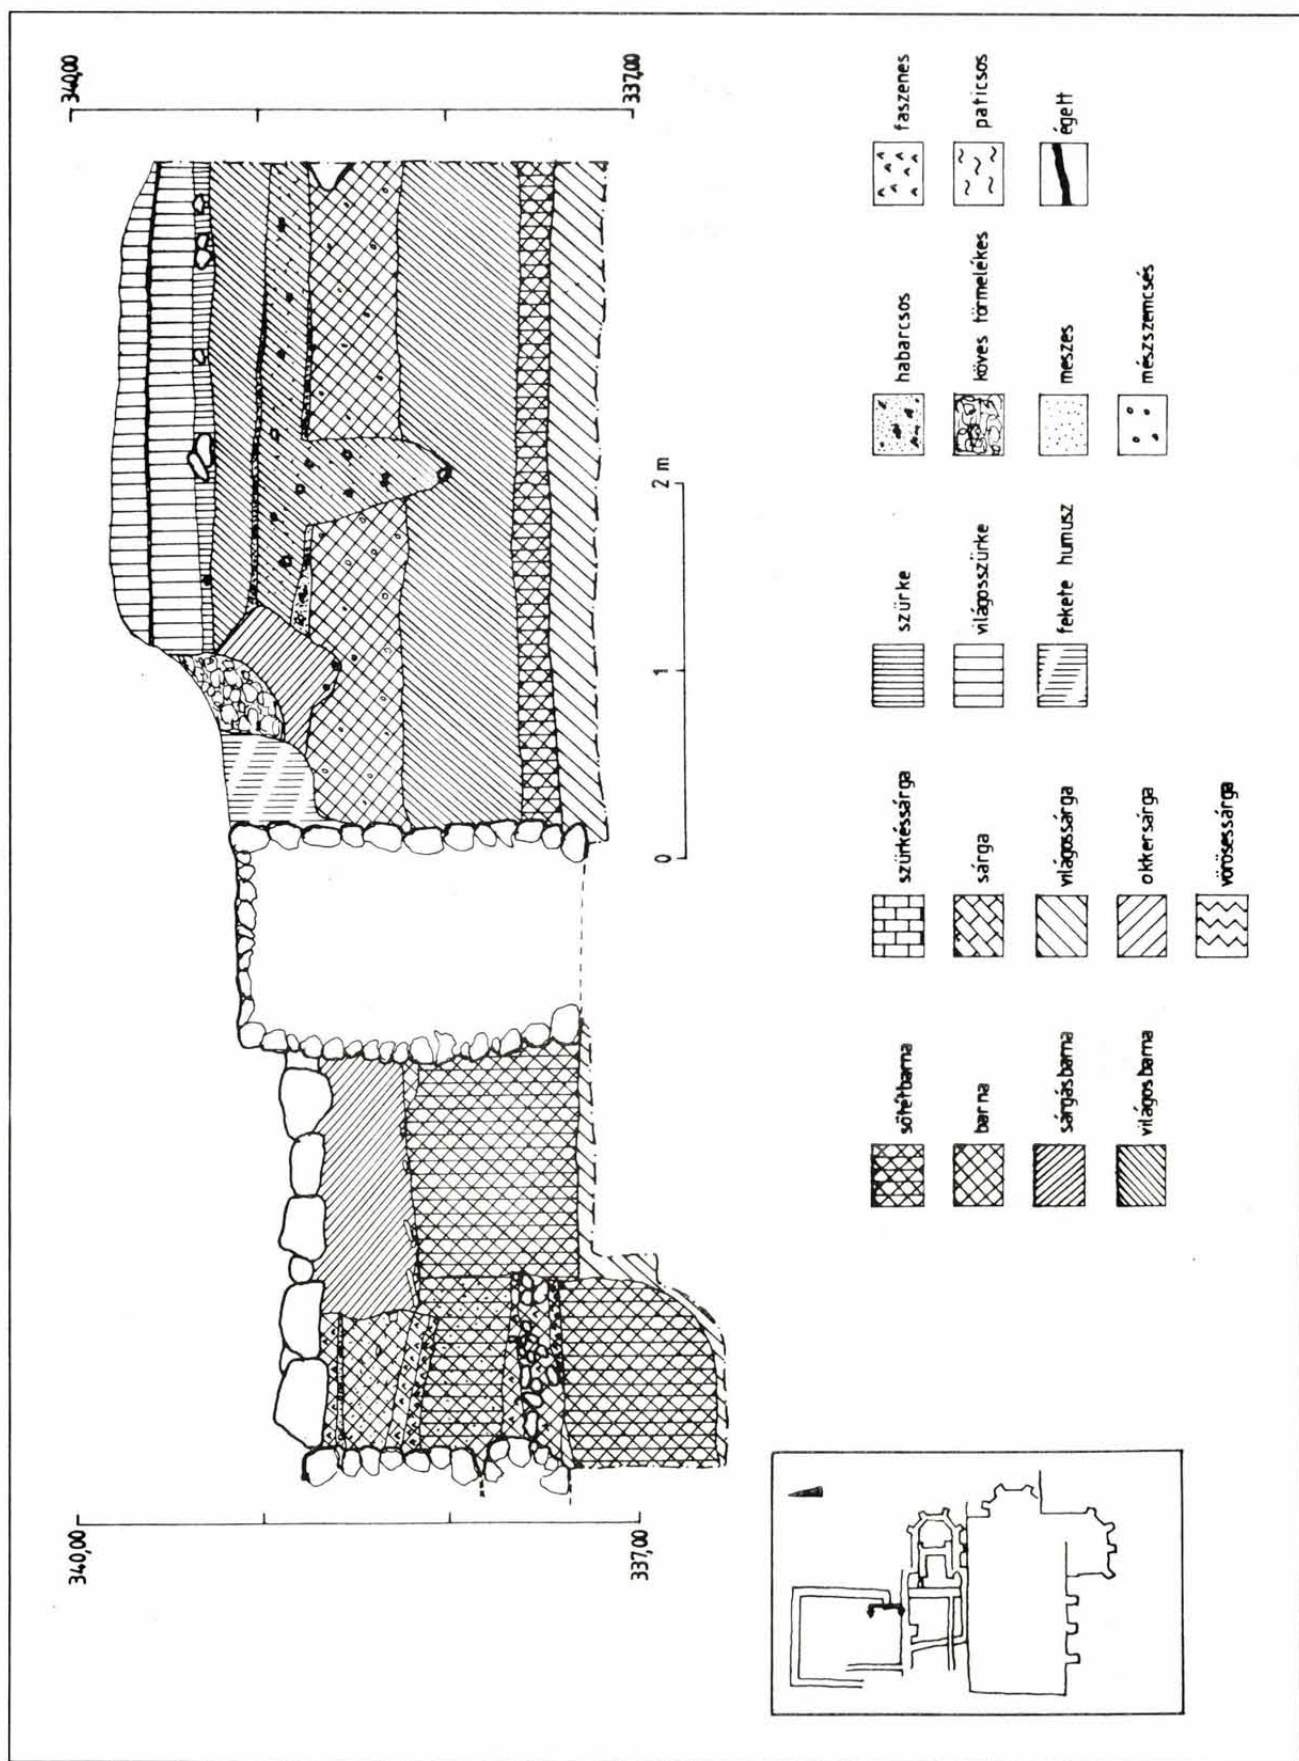
9. kép. É—D-i metszet a korai gótikus templomtól északra
Abb. 9. Profil in N—S-Richtung nördlich der früher erbauten gotischen Kirche

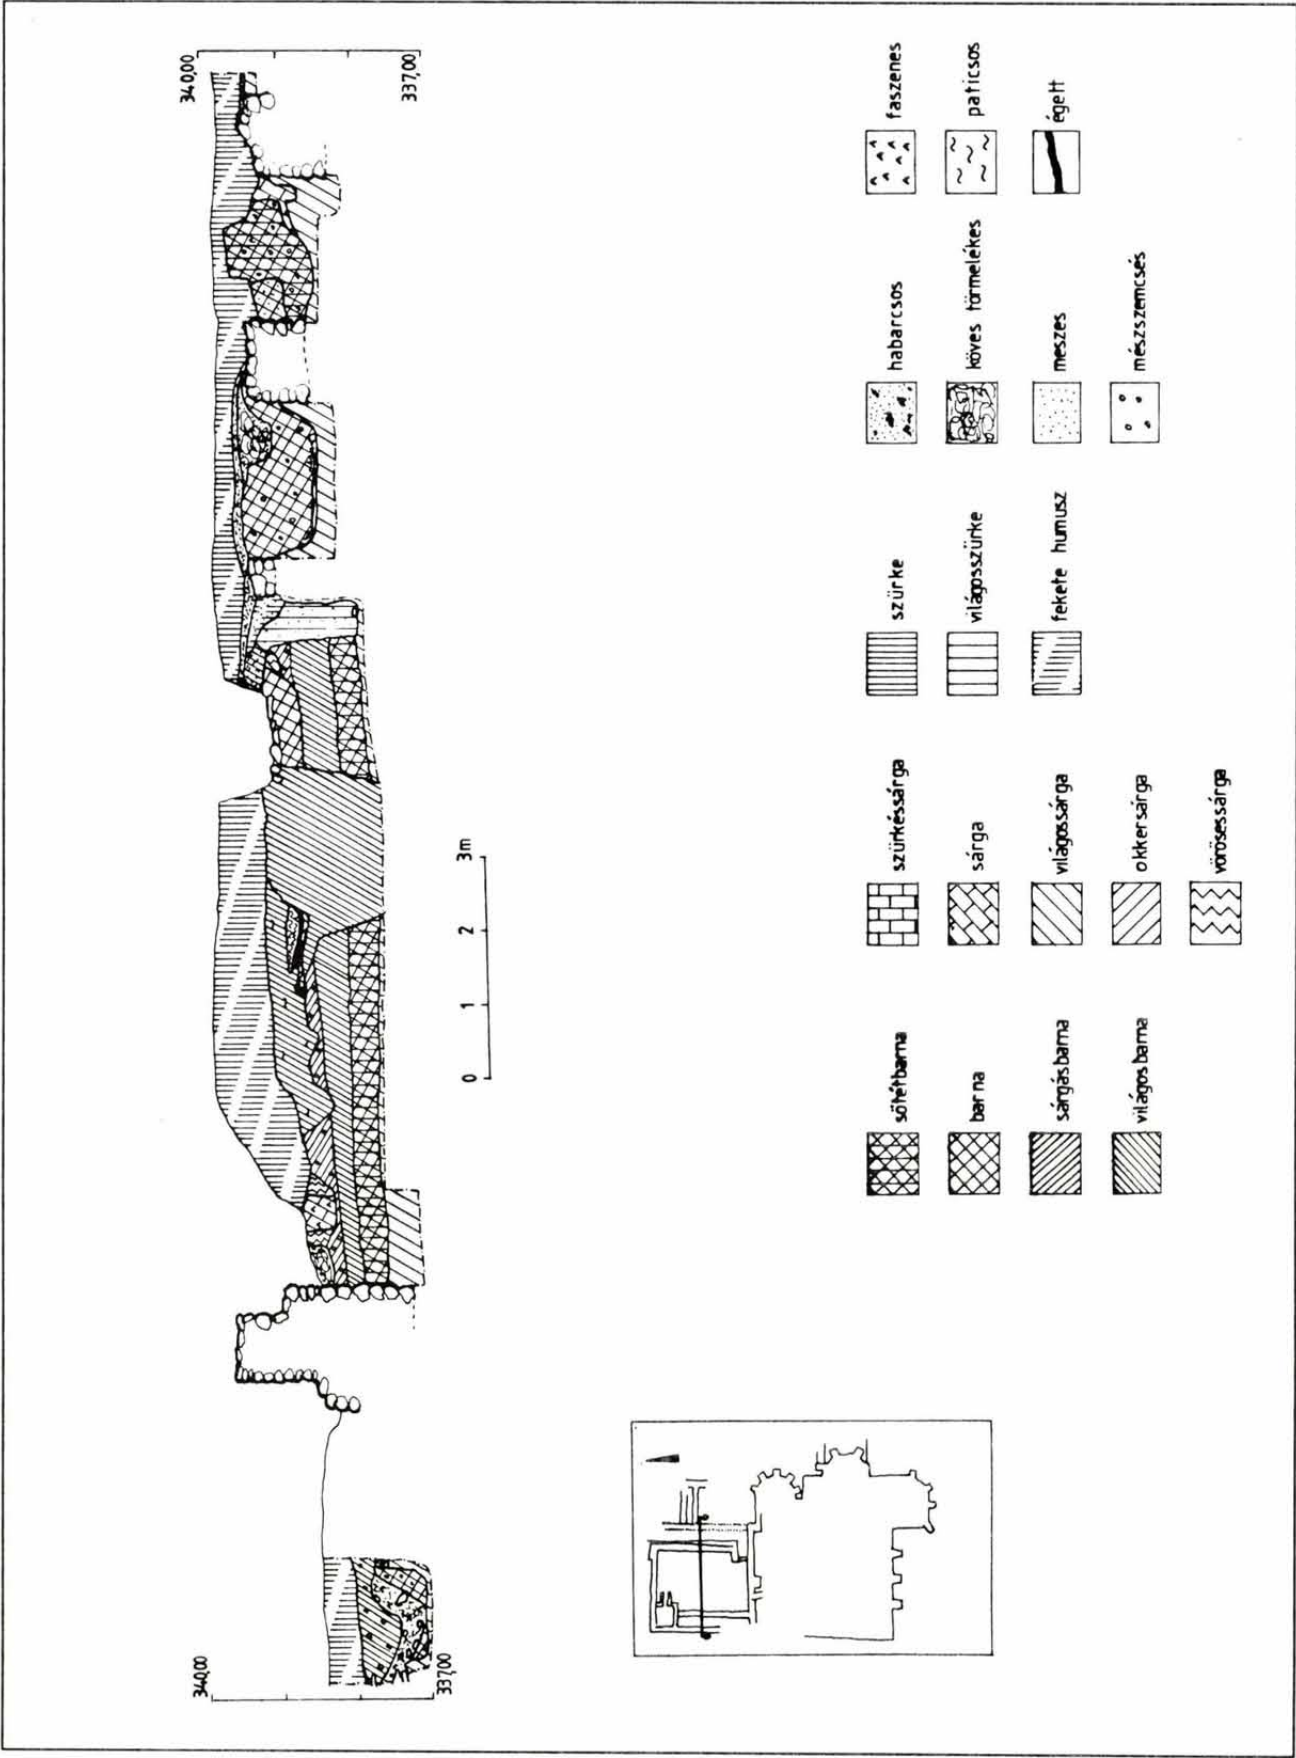
15. kép. A kerengőudvar K—Ny-i metszete
Abb. 15. Profil des Kreuzganghofes in O—W-Richtung

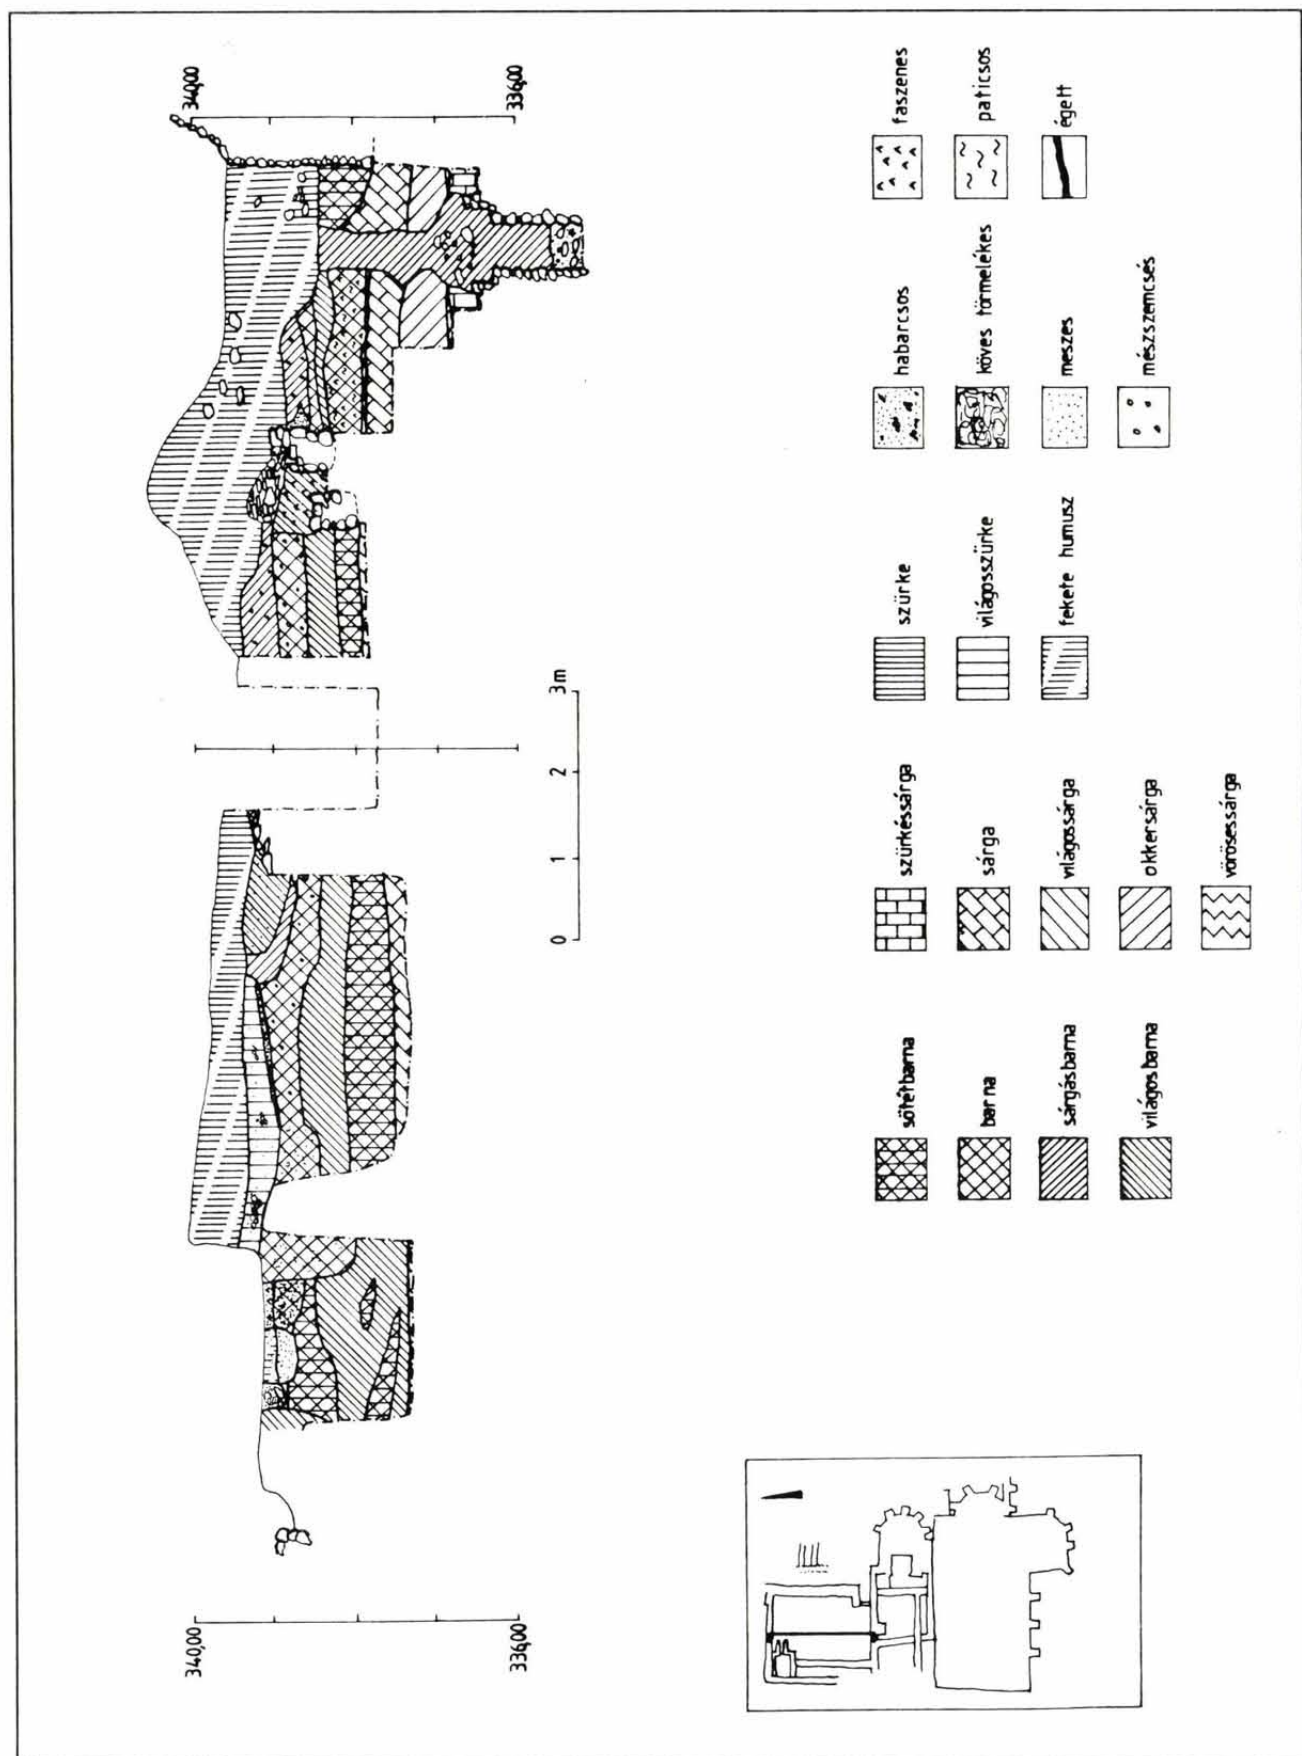
16. kép. A kerengőudvar É—D-i metszete
Abb. 16. Profil des Kreuzganghofes in N—S-Richtung

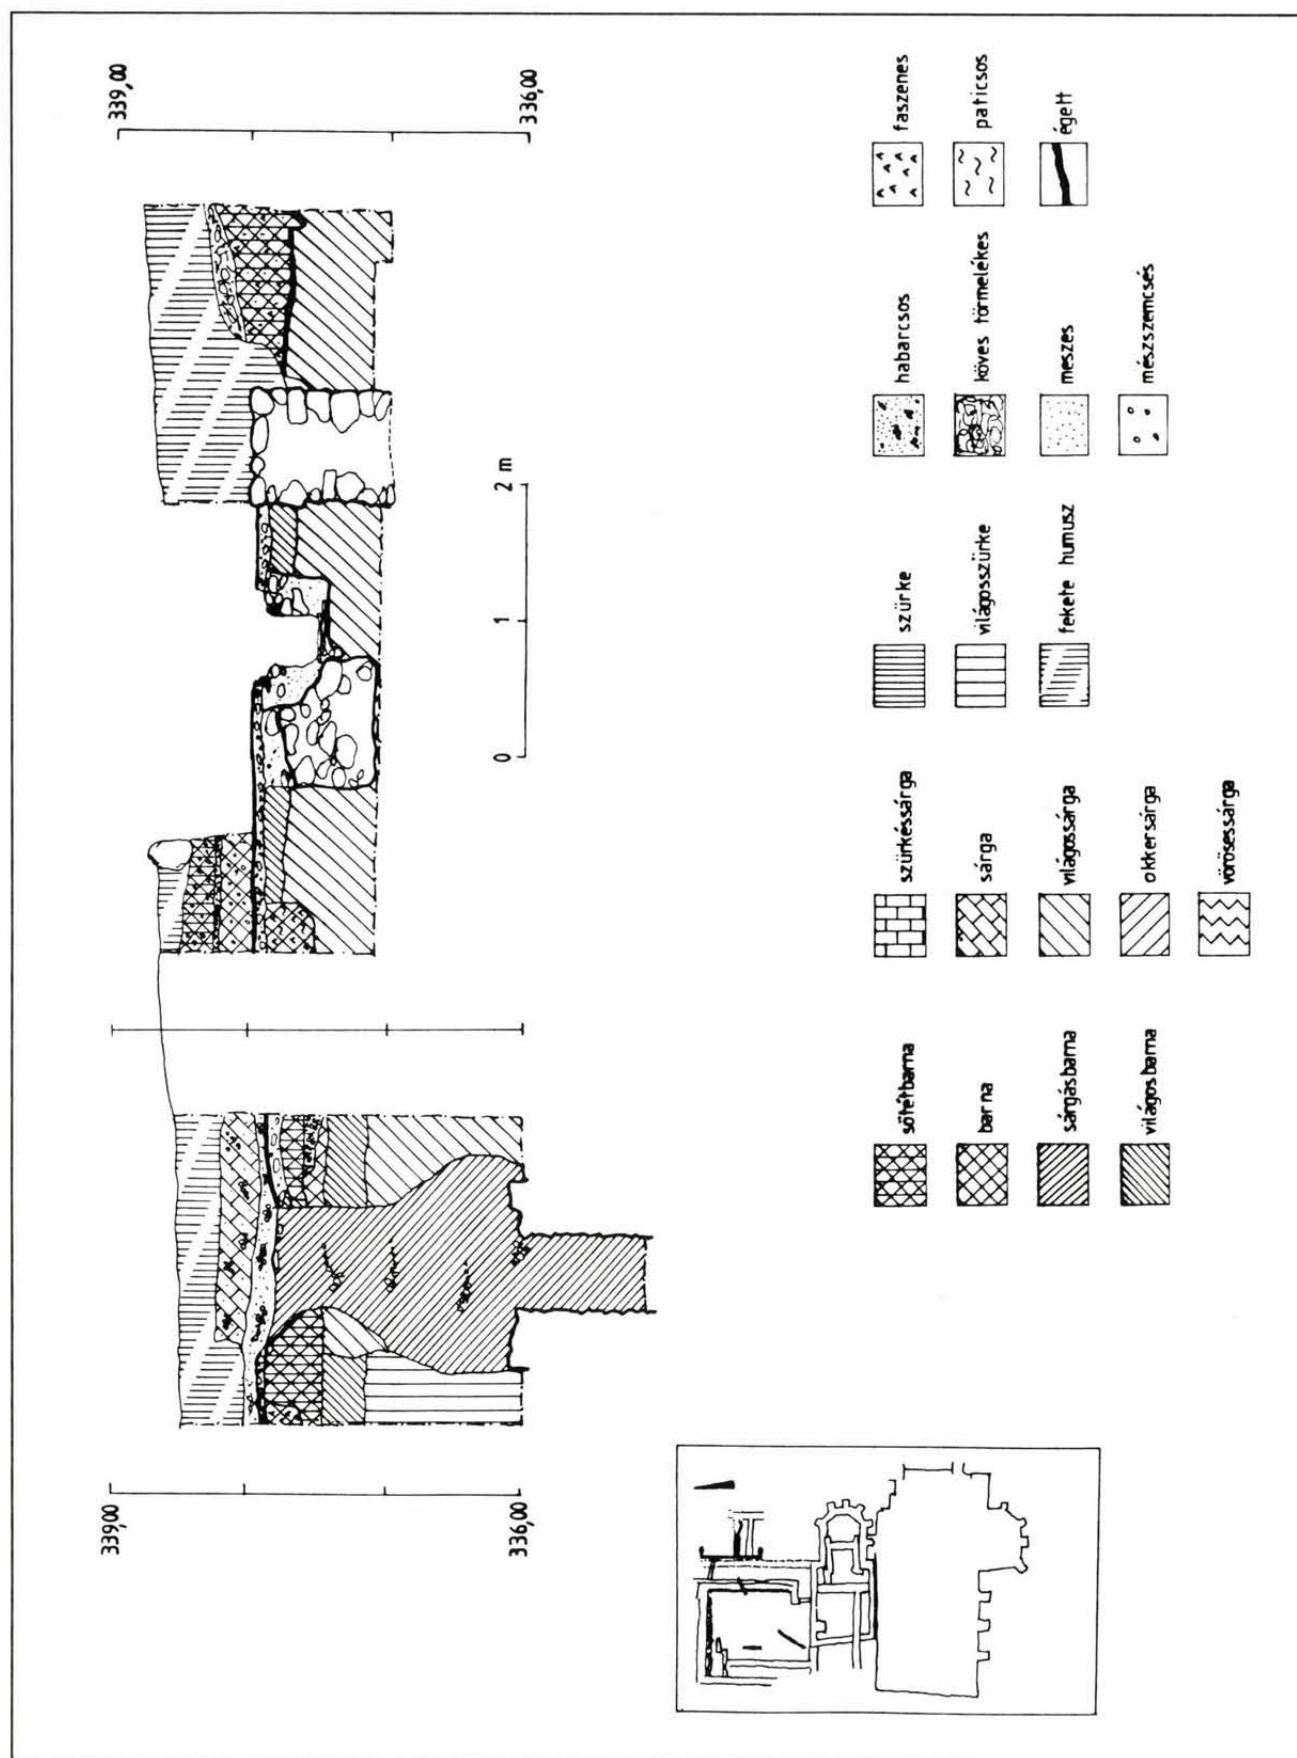
17. kép. É—D-i metszet a káptalanterem területén

Abb. 17. Profil in N—S-Richtung auf dem Gelände des Kapitelsaales

Mit Hilfe des Profils, welches in N–S-Richtung das Gebiet des Kapitelsaales durchzieht, sind mehrere Perioden zu unterscheiden: 1. die Mauer in Richtung O–W, 2. ein Kanal, welcher nach dem Abriss eines Mauerteiles entstanden ist, 3. die südlichere O–W Mauer und die abgerissene N–S Mauer. Der Raum zwischen diesen beiden Wänden hat einen Terrazzoboden gehabt, welcher in der Höhe von 337,95 m liegt.

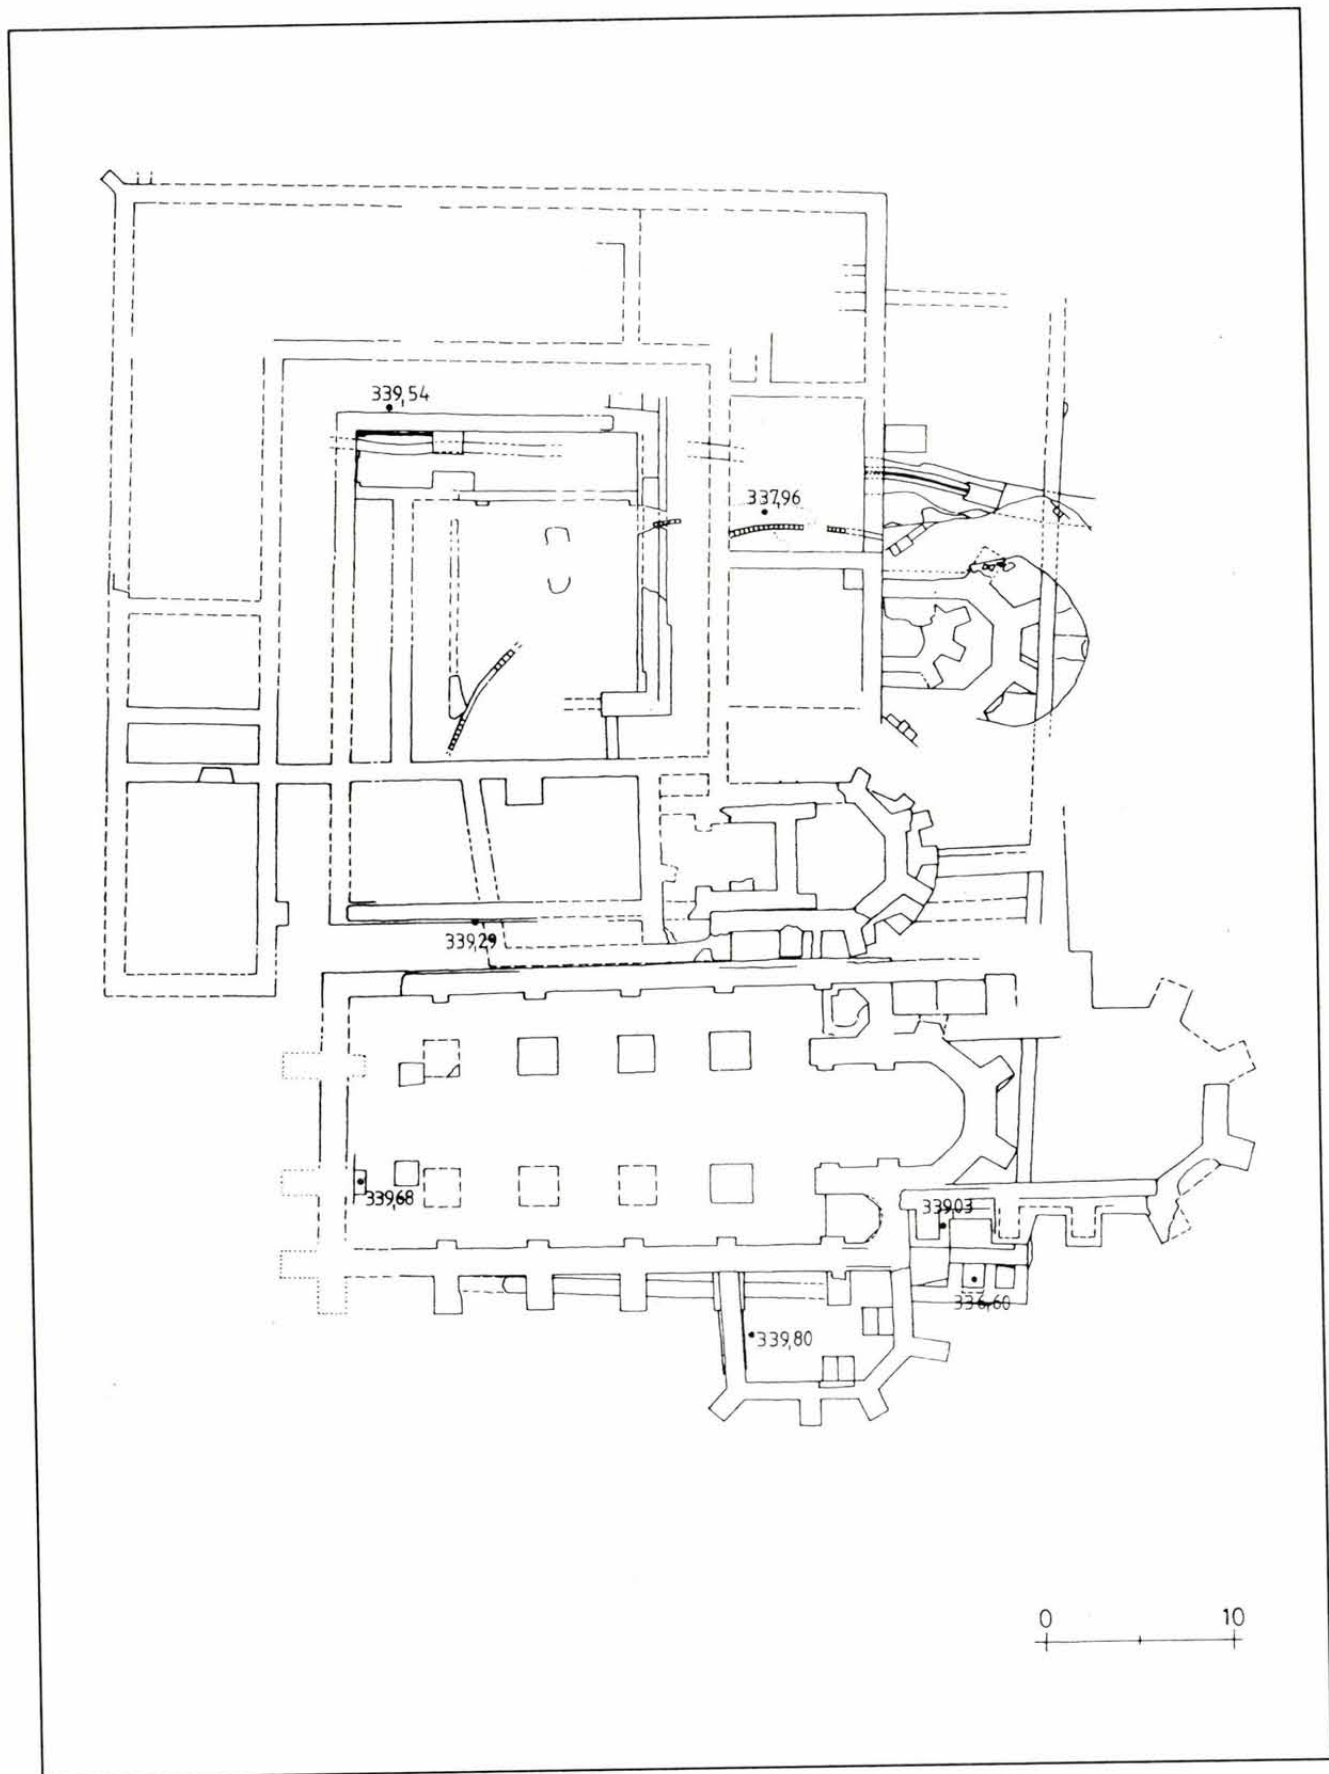
18. kép. Az 1985–1992 között feltárt terület
Abb. 18. Das zwischen 1985–1992 freigelegte Gebiet

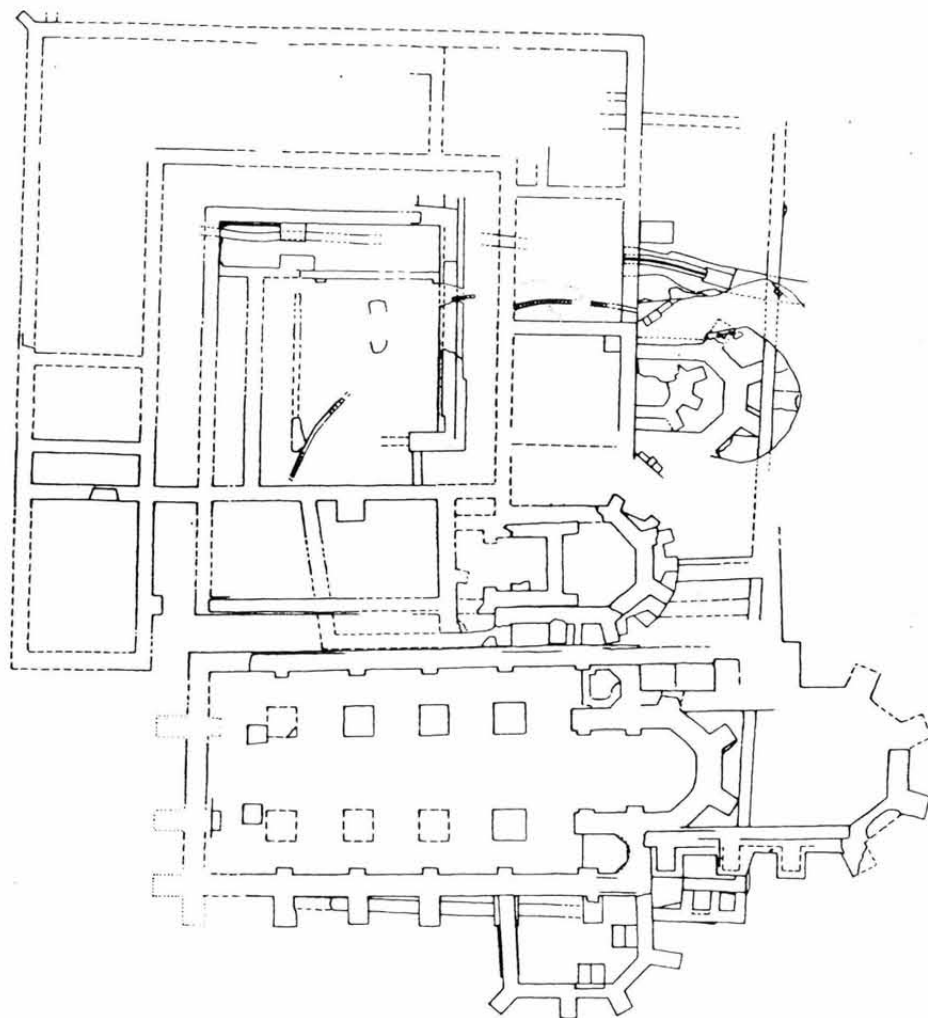
21. kép. Ásatási alaprajz
Abb. 21. Ausgrabungsgrundriss
