**MONUMENTA HISTORICA
BUDAPESTINENSIA VIII**

**A BUDASZENTLŐRINCI
PÁLOS KOLOSTOR**

Das Paulinerkloster von Budaszentlőrinc

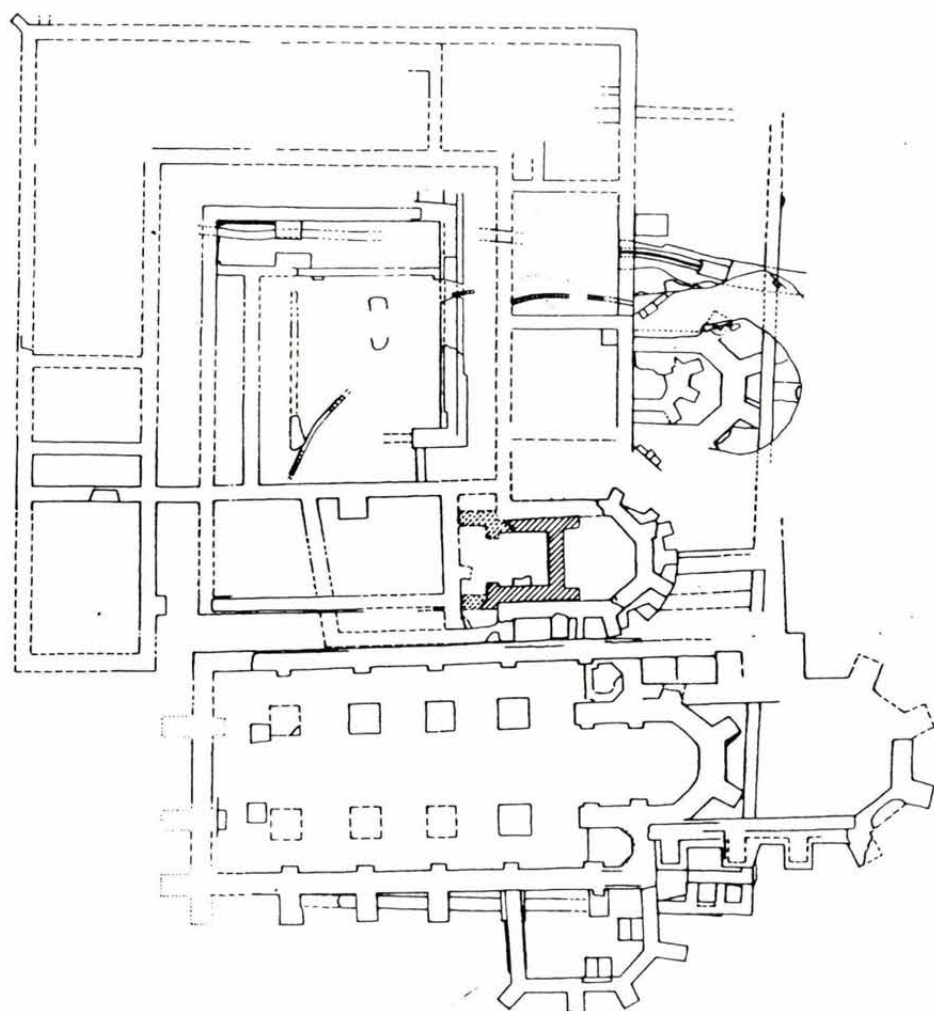
22. kép. A korai kápolna maradványai
Abb. 22. Die Reste der frühen Kapelle

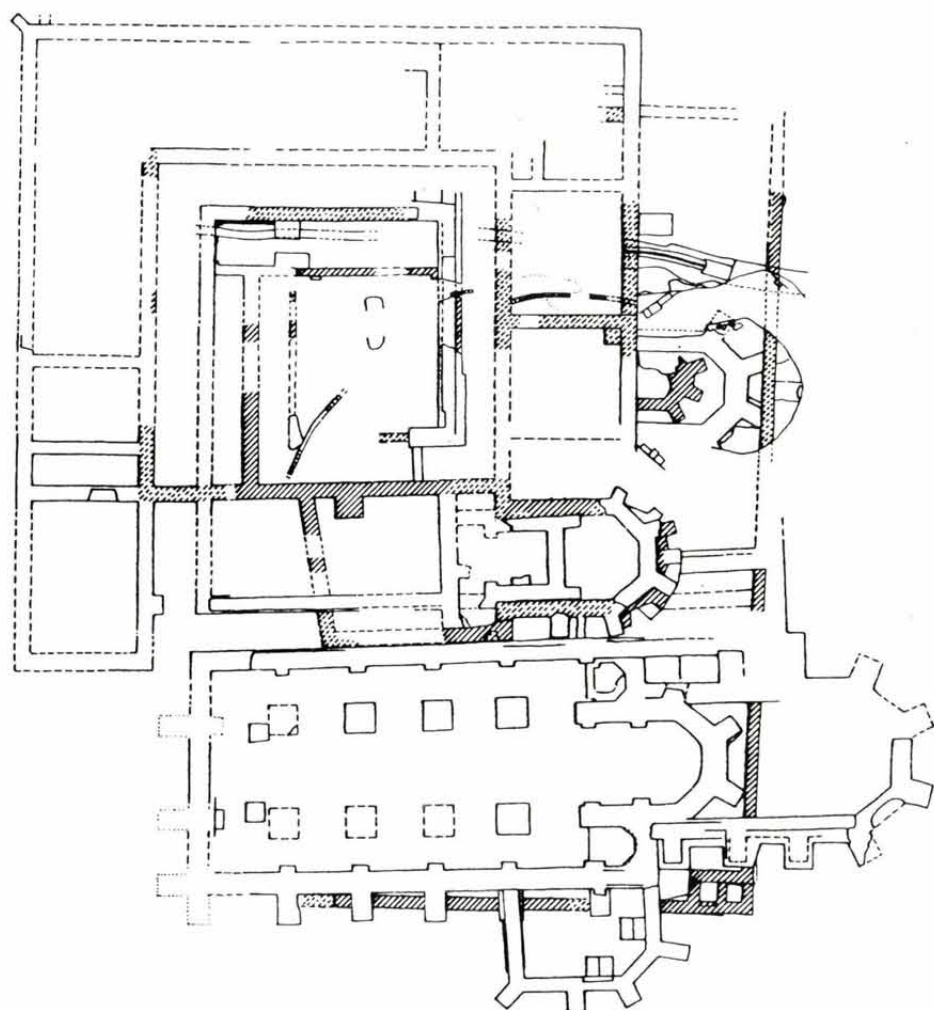
26. kép. Az első kolostor maradványai
Abb. 26. Die Reste des ersten Klosters

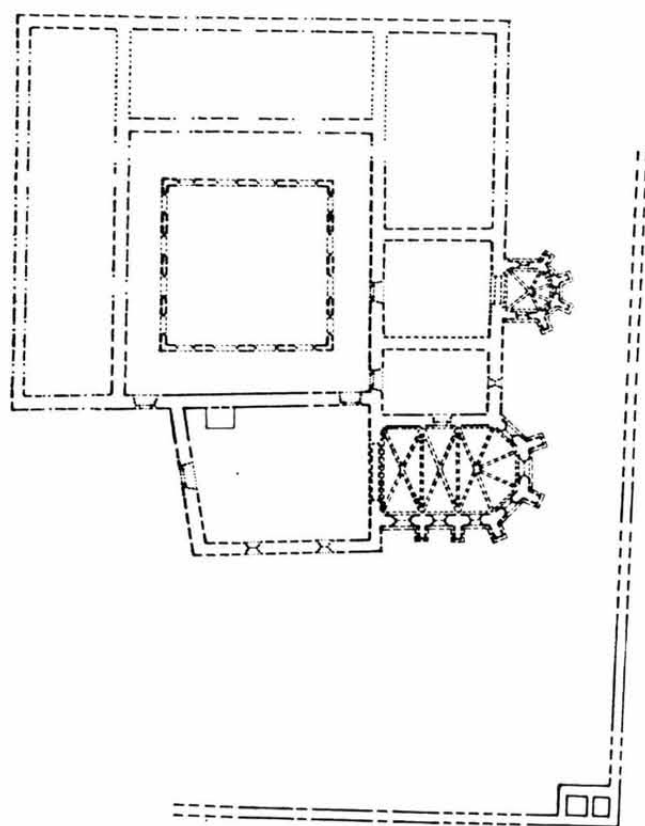
27. kép. Az első kolostor rekonstruált alaprajza
Abb. 27. Rekonstruierter Grundriss des ersten Klosters

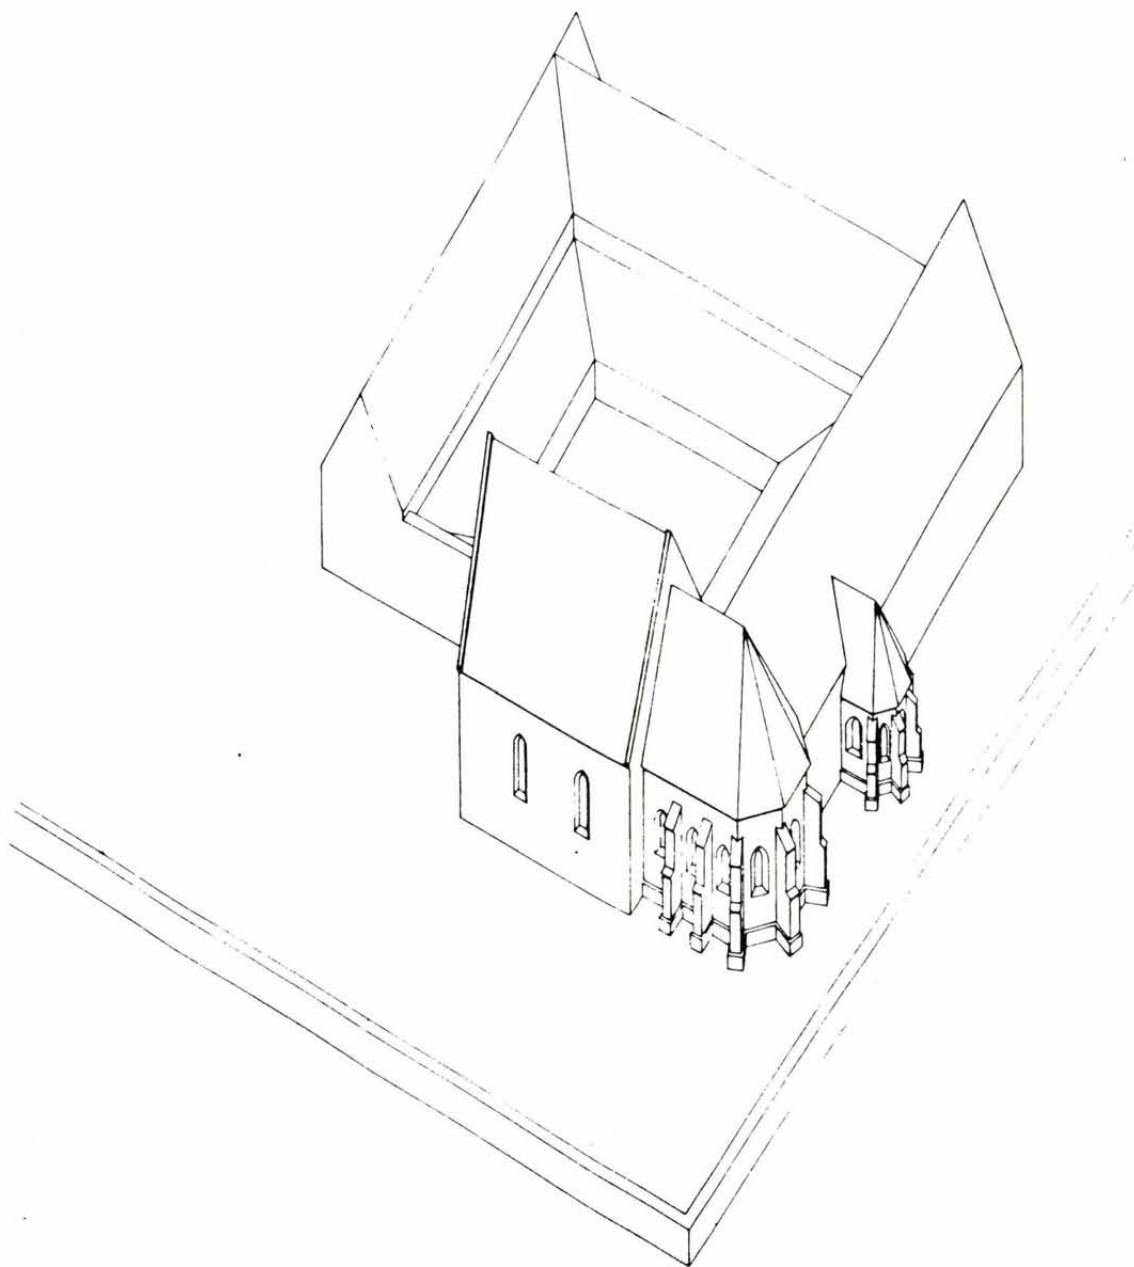
28. kép. Az első kolostor rekonstruált tömegvázlata
Abb. 28. Massenrekonstruktion des ersten Klosters

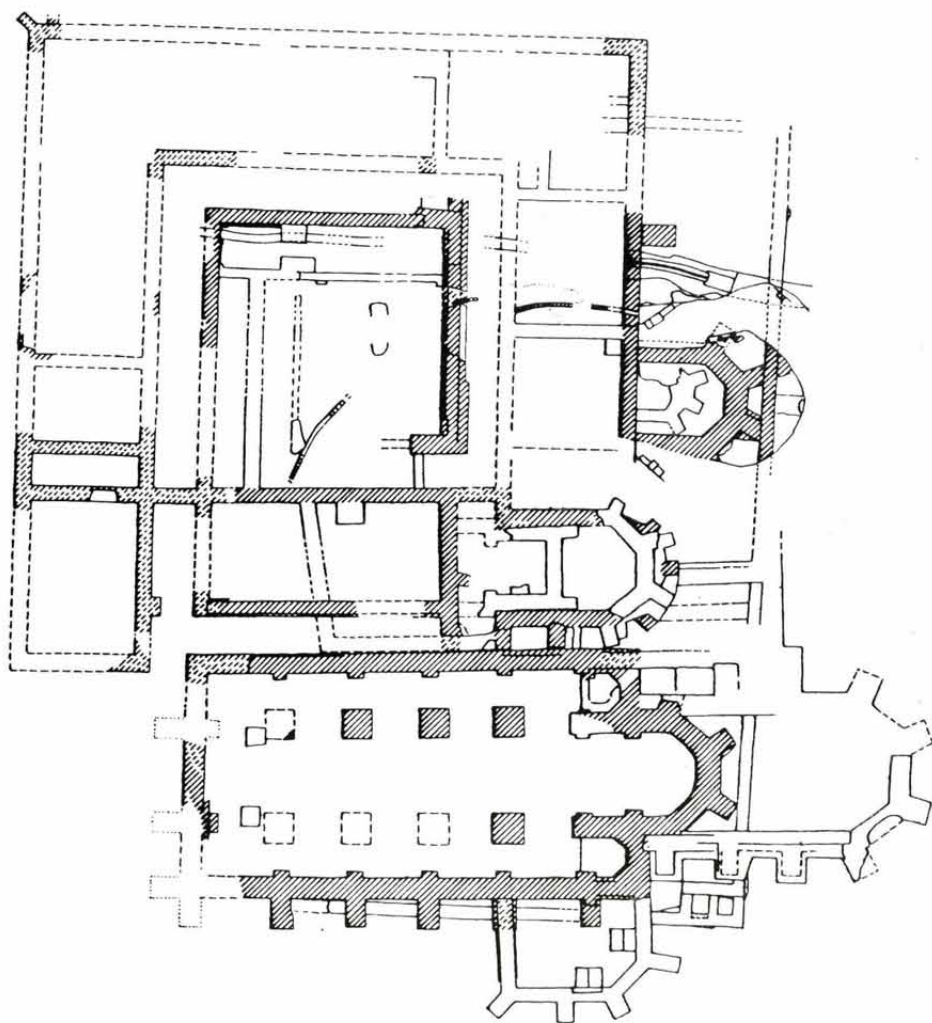
29. kép. A XIV. század végi nagy átépítés maradványai
Abb. 29. Die Reste des grossen Umbaus am Ende des 14. Jhs.

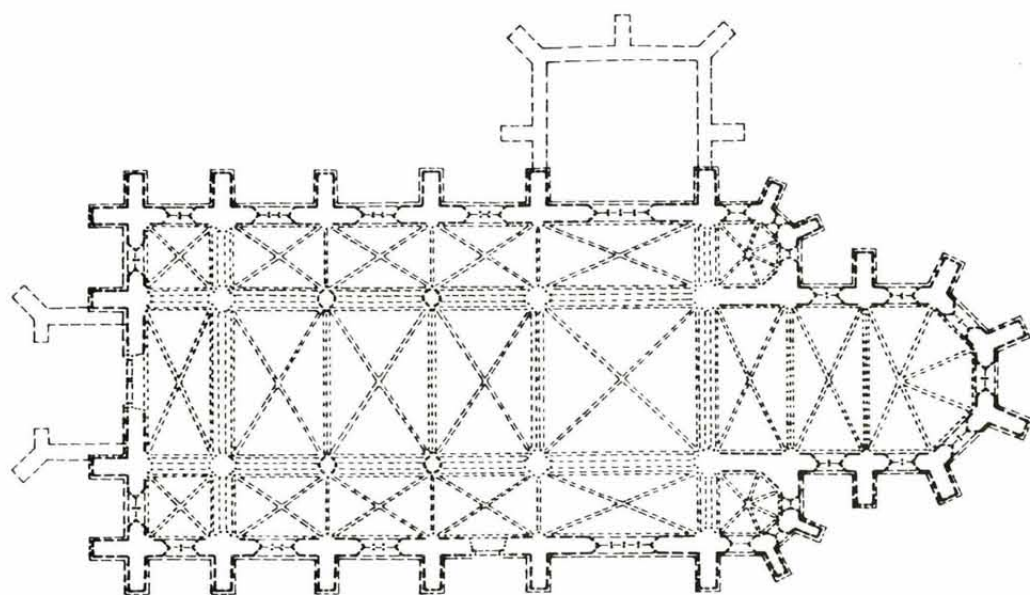
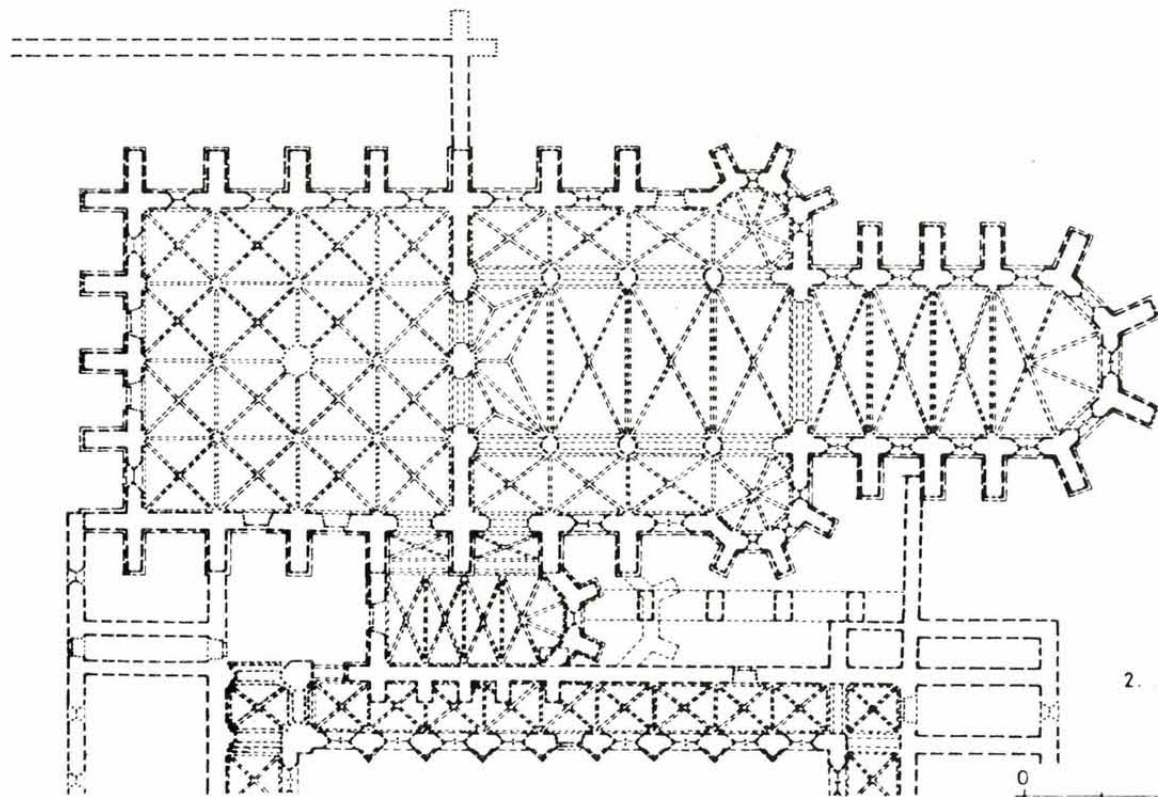
30. kép. 1. Óbuda, Szűz Mária prépostsági tp.; 2. Óbuda, Klarissza tp.
 Abb. 30. 1. Óbuda, die Marienkirche der Probstei; 2. Óbuda, die Klarissinenkirche

templomokon. Az 1349-ben felszentelt Szűz Mária prépostsági templom hosszú, háromszakaszos főszentélyét két rövid mellékszentély kíséri.²⁰⁵ A prépostsági templommal egyidőben épült az 1352-re már készen álló klarissza kolostortemplom, ahol a főszentély még nyújtottabb, négyszakaszos, két oldalán egy-egy mellékszentéllyel.²⁰⁶ Az óbudai Szűz Mária-templom hármasszentélyfeje formai előzménye a kolozsvári Szent Mihály-templom szentélymegoldásának.²⁰⁷ A XIV. század utolsó negyedében kezdődő építkezéseknél a szentélyfej alaprajzi rendszerében változik, a főszentély és a mellékszentélyek hossza kiegyenlítődik, a mellékszentélyek is két- illetve háromszakaszossá válnak. Ez a folyamat figyelhető meg a budai Nagyboldogasszony-plébániatemplom mellékszentélyeinek kiépítésénél,²⁰⁸ a gáramszentbenedeki bencés apátsági templom átépítésénél²⁰⁹ és a kassai Szent Erzsébet-dóm szentélyénél, ahol gazdagabb öthajós térformát alakítanak ki²¹⁰, a hármasszentélyfej alkalmazása a 15. században is folytatódik az újabb megoldások mellett²¹¹ (30–32. kép).

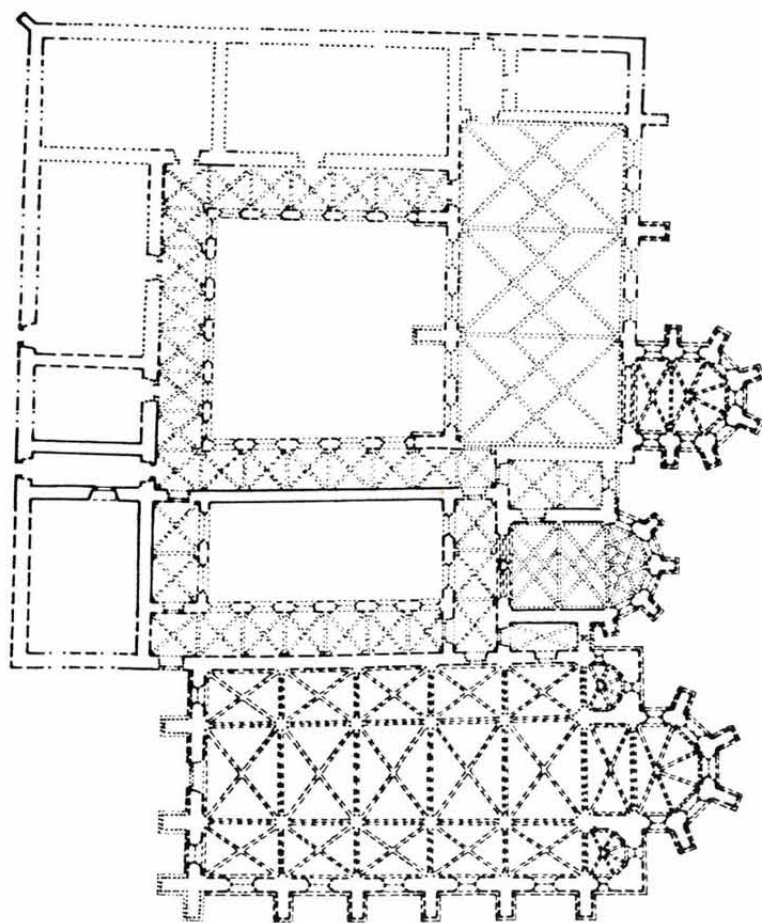
37. kép. A XIV. század végi kolostor rekonstruált alaprajza
Abb. 37. Rekonstruierter Grundriss des Klosters am Ende des 14. Jhs.

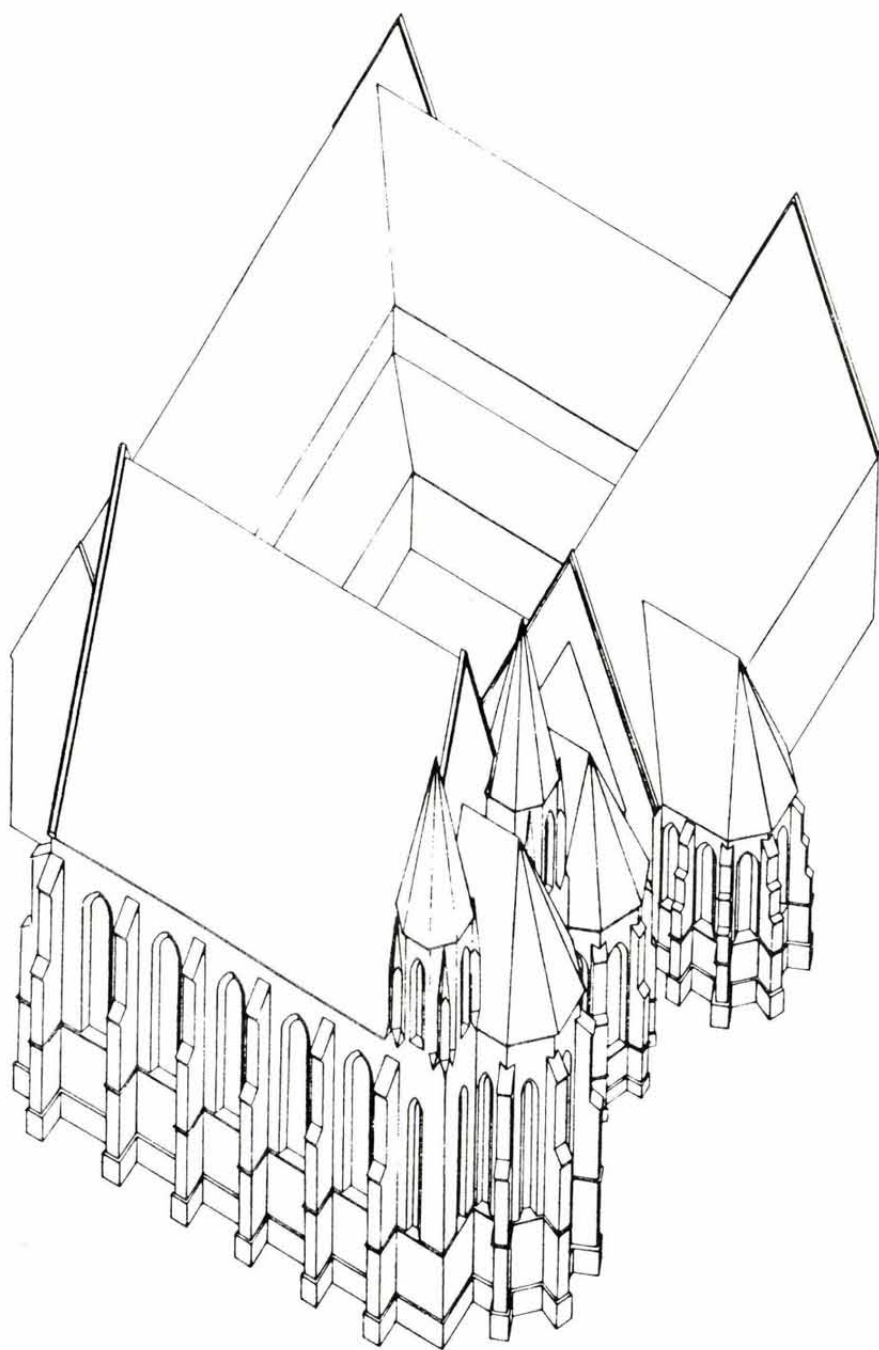
38. kép. A XIV. század végi kolostor rekonstruált tömegvázlata
Abb. 38. Massenrekonstruktion des Klosters am Ende des 14. Jhs.

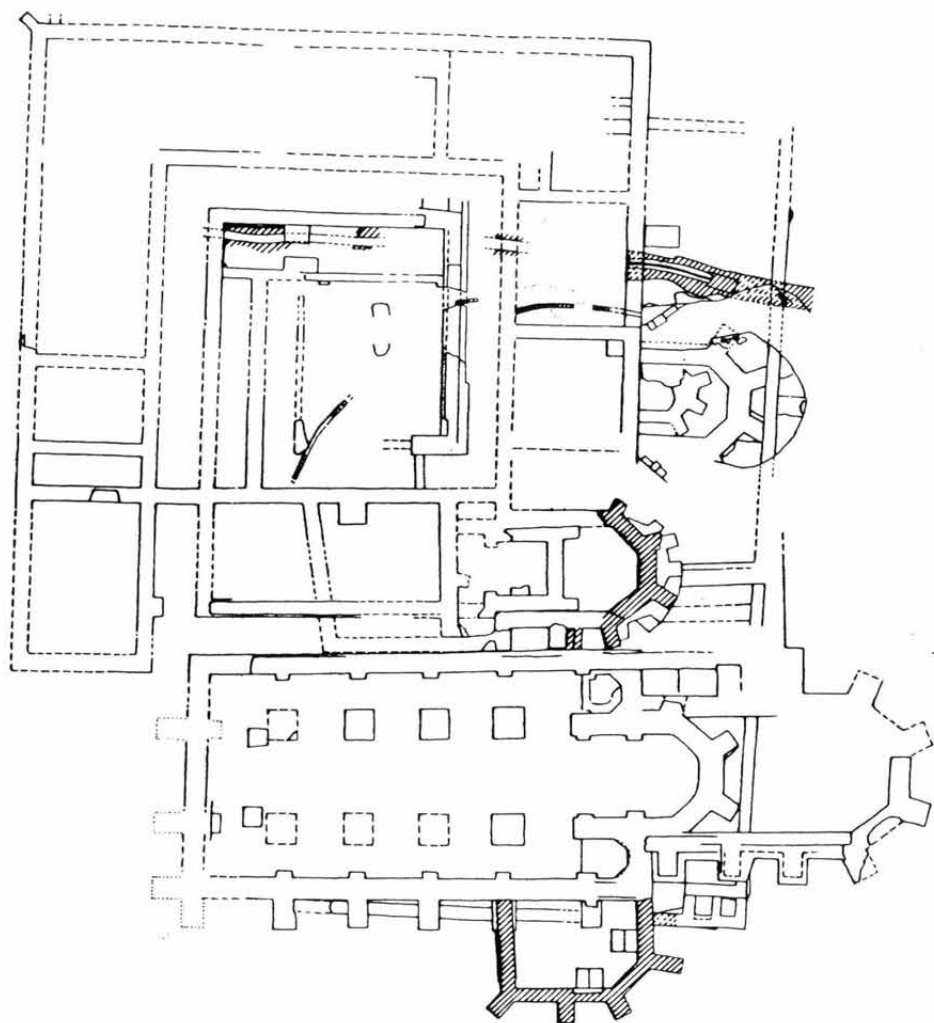
39. kép. A XV. század végi bővítések maradványai
Abb. 39. Die Reste der Erweiterungen vom Ende des 15. Jhs.

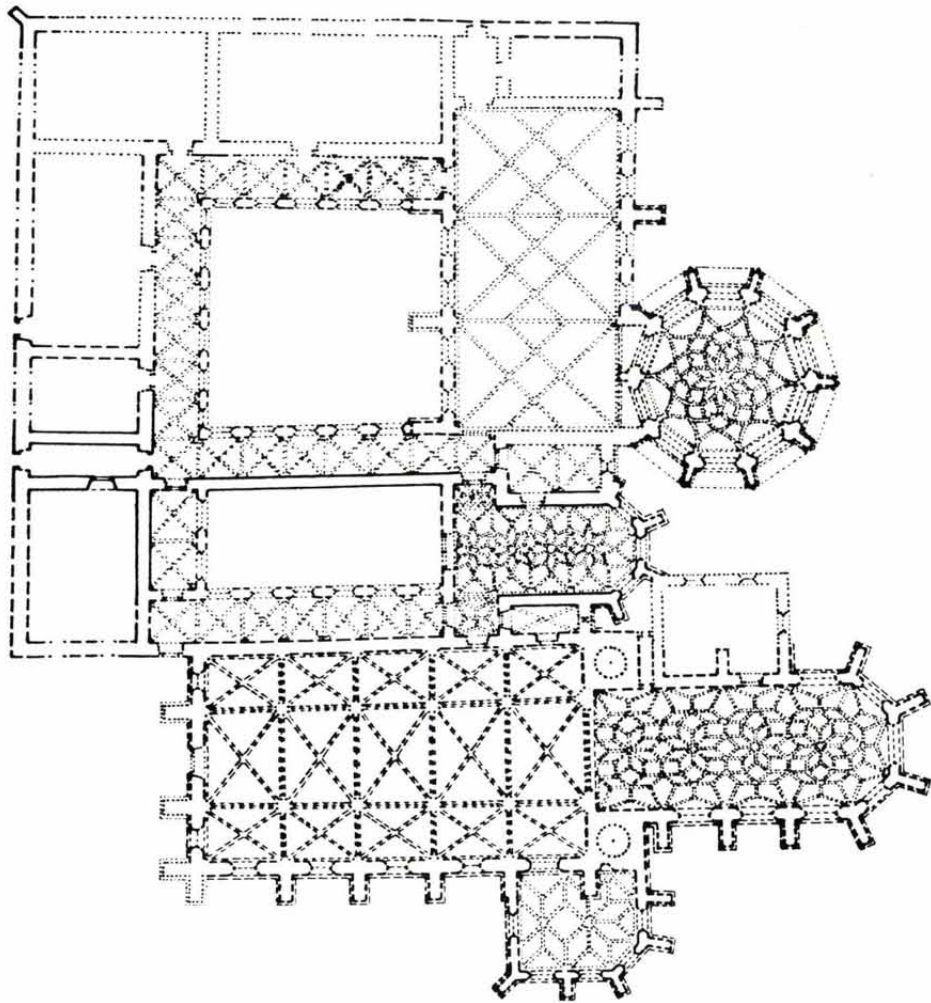
44. kép. A XVI. század eleji kolostor rekonstruált alaprajza
Abb. 44. Rekonstruierter Grundriss des Klosters vom Anfang des 16. Jhs.
